ウェブに腐食欠損を有する古桁の耐荷力試験

The Ultimate Strength Test for Aged Steel Girders with Corrosion Loss on Web.

Summary

The tested plate girder had rivet joints, and had corrosion loss on the bottom web throughout the span, due to continuous immersion in seawater for many years.

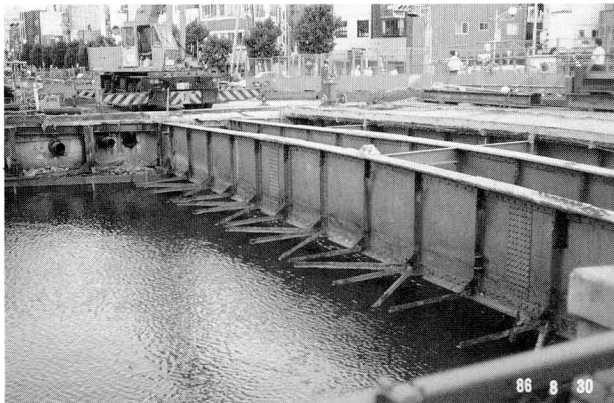
写真-1 撤去前の状況

写真-1に撤去前の橋梁（沼海橋・東京都江東区内）の状況を示す。写真-2は撤去時の損傷状況である。サビにより層間はくりしている状況が解る。

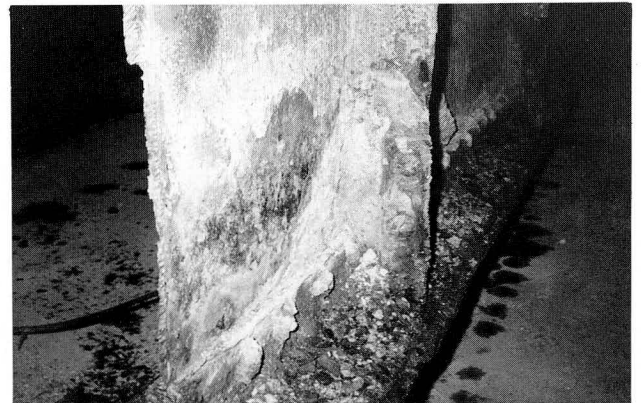
写真-2 撤去直後の桁の損傷状況

旧橋の解体時には、作業の時間的な制約と輸送上の安全性から、桁端近くで切断して吊上げた桁を、さらに両端1.5m程を切断し桁長20mとして工場へ搬入した。桁の吊上状況を写真-8に、また吊上直後の桁の腐食状況は写真-2に示した通り表面はボロボロの状態であった。

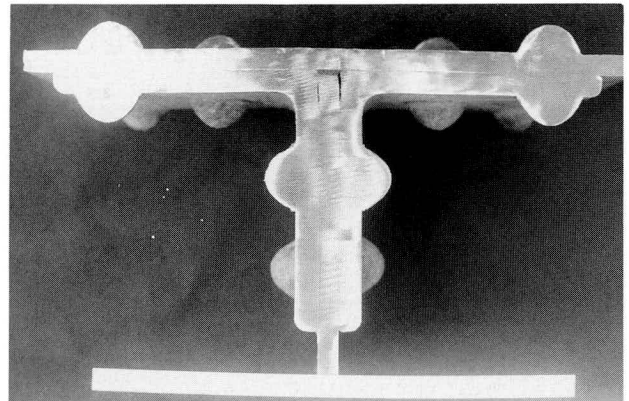
写真-3 上フランジ断面(ショットブラスト後)

試験桁は海水により腐食した部分以外は、比較的健全である。上フランジとウェブ上部は塗膜がほとんど無いにもかかわらず、断面減少は見出せない。またリベットヘッドも良好な状態である。上フランジの断面を写真-3に示す。ここでは、I桁の下部に着目すると以下の様である。

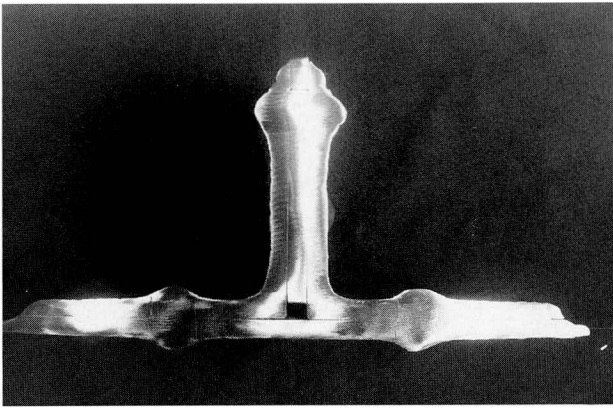
写真-4 下フランジ断面(ショットブラスト後)

下フランジの海水により腐食した断面を、さび落としのあとショットブラストした状況を写真-4に示す。さらにこの断面を写し取り、板厚の測定をしたものが図-3である。板厚の減少は、フランジの上面 (L型鋼)、下面 (カバープレート) とともに1.5mm~3.0mm程度である。この表面の腐食状況はアバタ状の腐食孔はなく、なめらかな断面減少になっている。この断面の状況は全長を通じて大差ない。

リベットヘッドは、写真-7のように花の咲いたようなサビの状態で、ハンマーによりほとんどヘッド部分が落ちる。サビ落しを行いショットブラスト後の状態を写真-4に示す。このように、リベットヘッドの部分はエッジに3mm、高さで5mm程かかっているにすぎない。

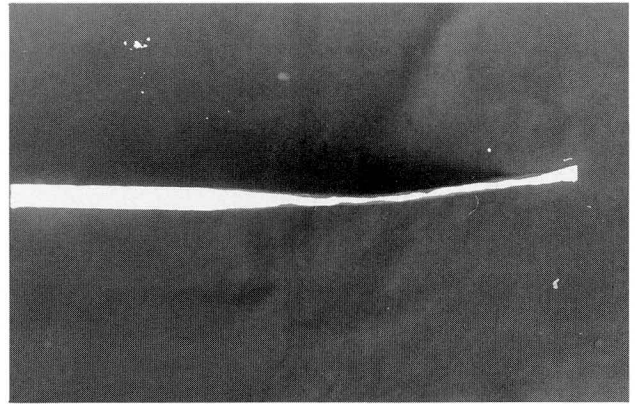
写真-6 ウェブ腐食部の断面

この状況では、通常のプレートガーダーのせん断力の機構にはなっていないはずである。断面の一部を写真-6に、スケッチしたものを図-4に示す。下フランジのL型鋼から上方に10cm前後の部分で激しく腐食している様子がわかる。

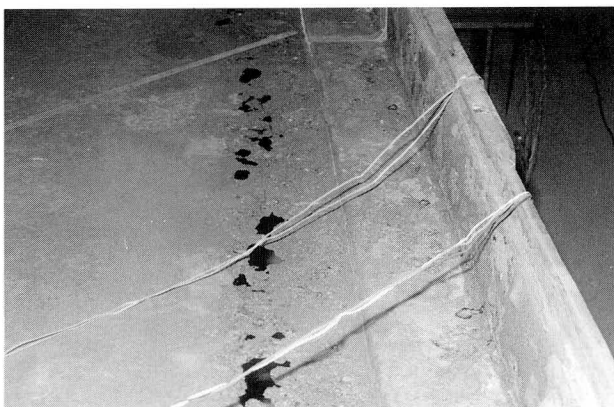
写真-5 ウェブの腐食状況

剛材間のパネルは全長にわたり、腐食孔が大きく貫通しており、残っている部分も1~2mmの板厚を残す程度まで断面減少している。さらに、板の表裏とも凹凸の激しいアバタ状である。

腐食が最も著しかったのが、ウェブ下端のL型鋼の上約20cmである。写真-5に見るように、L型鋼の垂直補

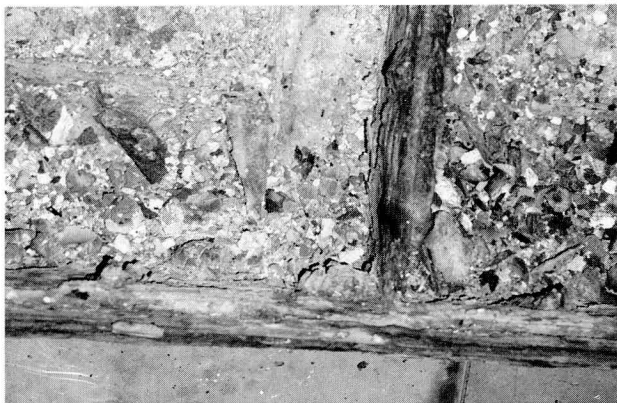
写真-7 補剛材下部とリベットヘッドの腐食状況

写真-7のように、補剛材（2-L127×88.9×12.7）のウェブ直角部分は下部で断面が無くなる程であるが、ウェブ付の辺は断面減少は2～3mmである。

本橋の場合は、このような状況にもかかわらず、リベットのゆるみは発見できなかった。このように、リベット本来の支圧継手としての機能は、ヘッドの腐食にもかかわらず、特に危険はないようである。

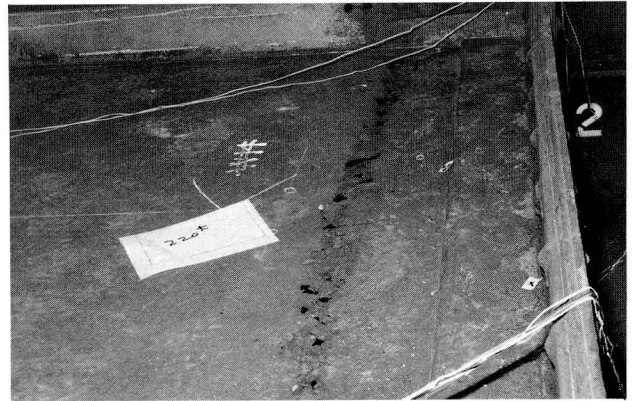
写真-10 破断後のウェブの状態

A桁では、⑨の0 t→20t→……→200t→210t→220tの時、220tの直前で端パネルのウェブ下部の孔あき部が、バーンという音を伴って水平方向に破断した。

破断後のウェブの状態を写真-10に示す。このように端部1パネルの補剛材間のウェブが完全に水平方向に切断された形となっている。

この時のウェブのフレは最大30mmになり、除荷しても、中央部の変位は25mm残っていることから、桁が完全に破断されたことが解る。

断面欠損部を持つ場合でも、リベット桁の場合には許容応力度程度では、安全であると考えられるが、破断に対する安全率が低下しており、破断がウェブの水平方向に突然生じて、耐力が急激に落ちるような破壊を生じているので、そのメカニズムの解明に尚研究が必要である。

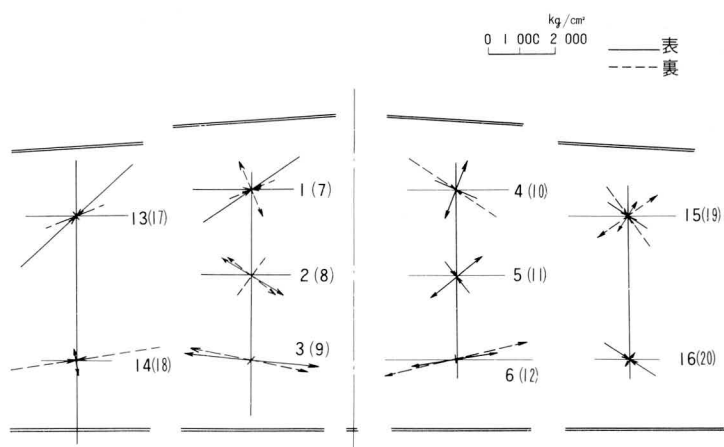
図-16 ウェブの主応力(P=220 t 破断直後)

特にウェブの主応力分布は、ウェブの上下端で大きく異なり、下端は方向・大きさとも通常のプレートガーダーとは異なる興味ある結果を得た。
