# 耐候性鋼材を使用した橋梁の経年調査

## Periodic Examination of a Bridge Made of Weathering Steel

当社においては、昭和52年の新札幌駅前連絡橋（札幌市；さび安定化処理）、昭和55年の神田川橋（高知県；裸使用）をはじめとして約30橋の施工実績を有している。ここでは、昭和61年に竣工した横尾1号橋（千葉県；裸使用）を対象に3年にわたり追跡調査をおこなった結果について報告する。

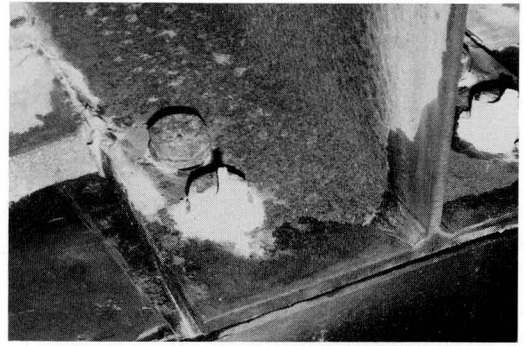
項目	経年			状況写真
	1年	2年	3年	
伸縮装置、排水装置からの錆桁への漏水有無およびその状況	床版からの遊離石灰が伸縮装置に付着。桁への漏水は無い。	遊離石灰が主桁に流出し、錆が発生している。	2年次の結果と同様、遊離石灰の流出は広がっていない。	写真-2
主桁の発錆状況および安定度	外面は添接板付近の局所的な赤茶色の変色が目立つ。内面は、流出錆の跡、結露の跡がいたるところに見られる。	1年次から状況は大差ないが、徐々に黒色化している。	変化部があまり目立たなくなっている。全体的に安定化してきている。	写真-3
対傾構、横桁、横構における発錆状況および安定度	支点付近では遊離石灰が付着し、錆が層状剝離するなど状態は良くない。中間部はミルスケールが残っている箇所が多く錆の進行が遅い。	発錆状況は特に変化ない。支点付近での浮錆、剝離錆が進行している。	支点付近の状況は改善されない。中間部は徐々に錆が進行している。	写真-4
支承、耐震連結装置における発錆状況および安定度	全般的に錆が粗い。結露による赤色斑点や流出錆の跡などの模様が見られる。	端支点での錆の進行が著しい。浮錆、剝離錆が見られる。	相変わらず錆が粗いが黒色化しており、安定化の徴候と思われる。局所的に環境の悪い所があり苔がはえている。	写真-5
全体的色調	茶褐色を呈している。局所的な変色が遠方から確認できる。	黒色化している。局所的な変色も遠方からは特に目立たない。	黒褐色を呈している。	写真-6

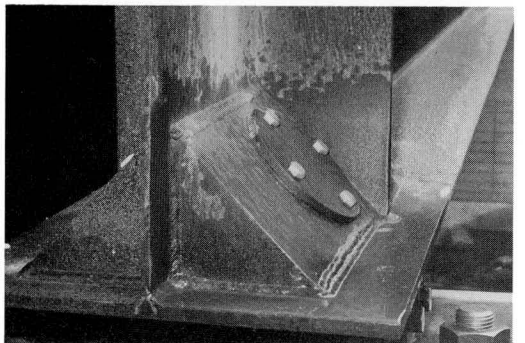
写真-5

す。コンクリートと接触する箇所や通風性、温度変化、日光の照射などの環境条件が悪い支点付近では剥離錆が多く見られ、安定錆の生成にはかなりの時間を要すると考えられる。しかし、全体的には黒褐色化しており、安定化の傾向にあると思われる。

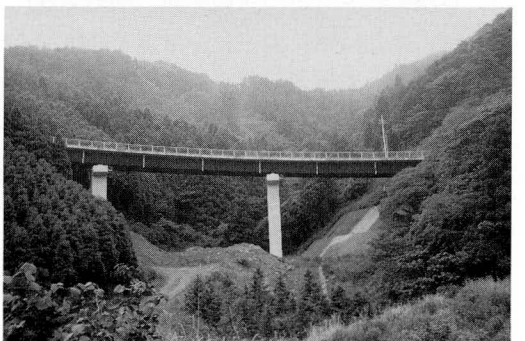
写真-6

本橋は海岸から約10kmの山間部に位置しており、土地環境は比較的良好である。架設後3年を経て、色調は黒褐色で美しく見える。しかし、各種試験の結果からは安定錆が形成されたとは言えず、局部的には伸縮装置部からの床版の遊離石灰による錆の進行や、支点付近の層状

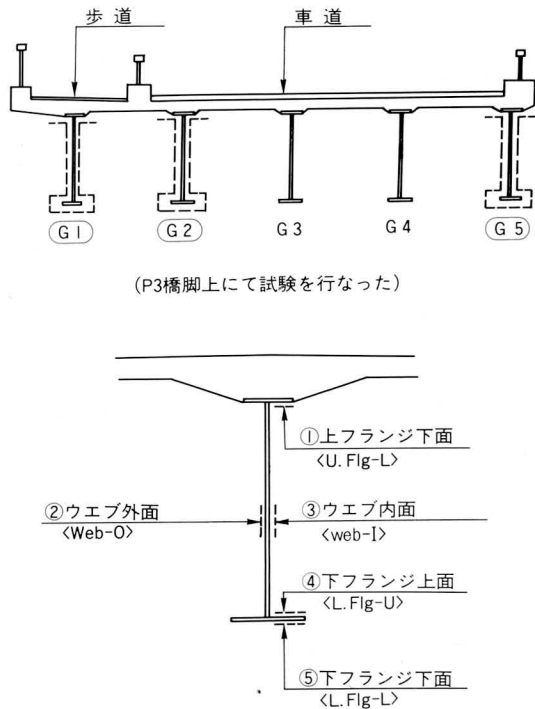
図-1 セロテープ剥離試験位置

P3 橋脚付近の主桁を使用して、セロテープ剥離試験を実施した。試験位置を図-1に示す。外桁と内桁では、内桁の方が付着する錆の量が若干多く、やや粗い傾向に

あり、安定化までの時間は長くなると予想される。

経年による比較では、下フランジ下面で錆の粒子が大きく、発錆量も変化している。下フランジでは雨水による洗浄効果が期待できず、錆が進行し易いためと考えられる。

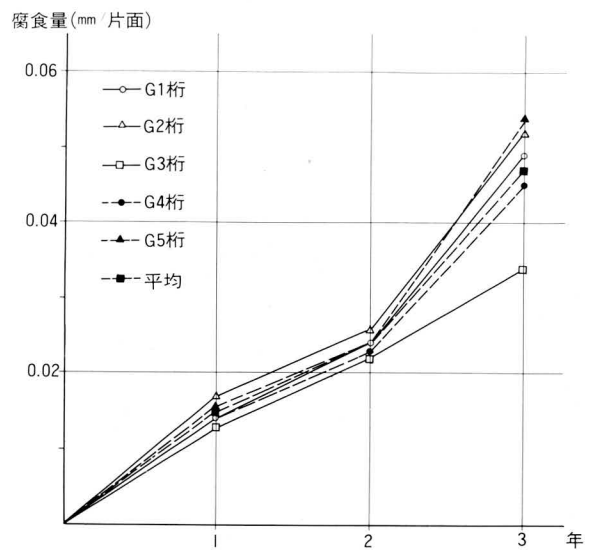
図-3 腐食量

暴露2年目から3年目にかけて腐食量の勾配が急に上昇しているが、腐食速度は1年目の平均値が0.015mm/年、3年目が0.016mm/年とほぼ直線的に推移しており、まだ安定化の傾向を示していないと考えられる。

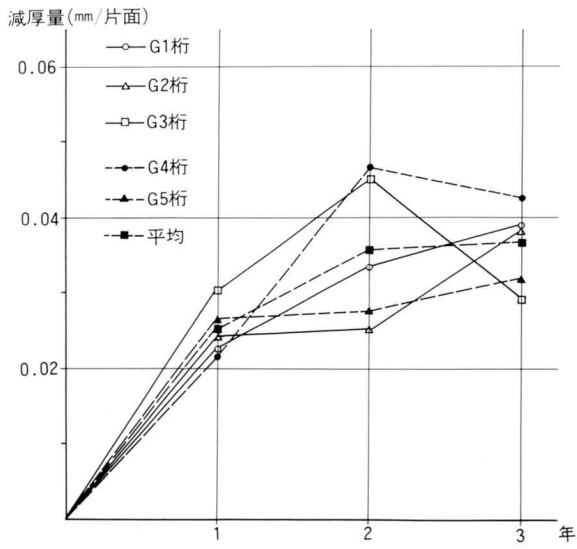
図-4 減厚量

減厚量は腐食量と異なり変化速度が緩やかに減少する傾向にあり、測定値もやや大きめに現われている。これは、測定に用いたマイクロメーターの接触部が平面を有するタイプであり、鋼材表面の粗さによる凹凸の最大値を測定することによる誤差が含まれるためと考えられる。
