# 腐食の進んだトラス橋床組の補修

## Rehabilitation of the Floor System of a Corroded Truss Bridge

### Summary

This paper reports on work undertaken to replace the corroded lateral bracings of the truss bridge portion, to reinforce the lower flanges of both stringers and cross beams and to construct an inspection catwalk, which was successfully carried out without hindering the flow of traffic.

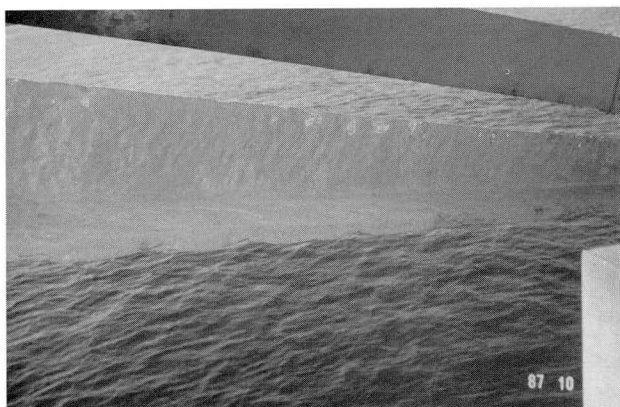
まえがきでも述べたように、本橋は潮風厳しい河口部に位置し、架橋以来25年以上が経過し、鋼材腐蝕や孔食が随所に見受けられる(写真-1～写真-3)。写真からも明らかなように、トラス床組部、横構部の腐食が特に著しく、早急に補強対策を講じなければならない時期に来ていることがよく理解できる。

写真-1 鋼材腐食状況 (横構)

下横構、下支材の腐蝕も著しく、孔食、欠食による板厚減少や剛性低下が見られ、特に著しい箇所は部材が垂下しており、構造物全体の剛性機能を失った状況にある。従って、強風時や地震時の構造物全体の安全性を保持する上でも補強が必要な時期にきていると考えられ、補強を行うこととした。

取替えることとした。新規に取替える部材は、経済性を考慮に入れて現橋の設計断面と同程度の断面積を有するC T型鋼を使用することにし、今後の腐蝕のことも考えて板厚の薄い鋼材の使用は避けた。また、C T型鋼が使用できない部材については、ビルトアップ断面とし腐蝕を考慮して再度設計を行った。

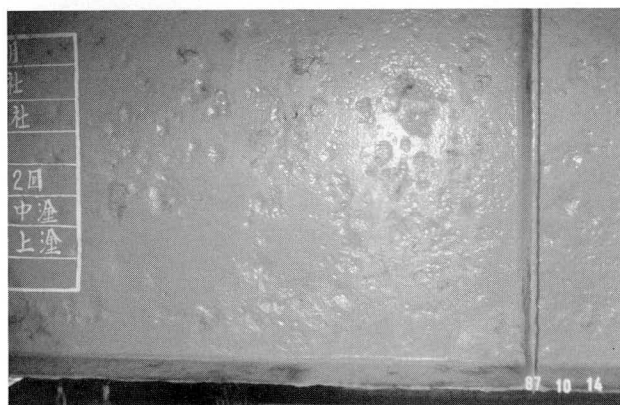
写真-2 鋼材腐食状況 (縦桁ウェブ)

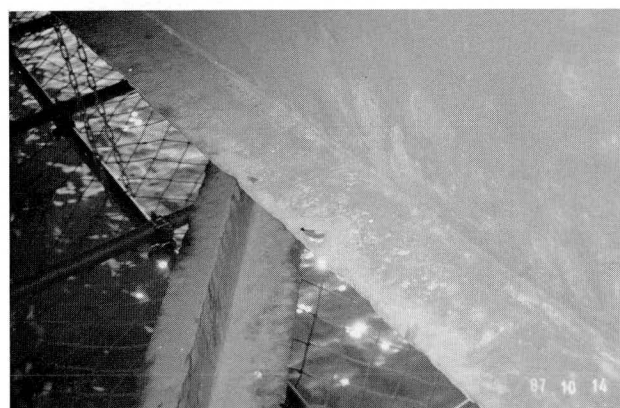
写真-3 鋼材腐食状況 (縦桁下フランジ)

縦桁、床桁の下フランジの腐食は著しく、設計計算上の許容応力を約50%程度超過している。また、実交通下での応力頻度測定結果(146時間)においても、11~18%の応力超過を生じていることが報告されている。降伏応力に対して、まだ余裕はあると考えられるものの、今後長期間の供用中には過載荷車輛の走行が予想されること、また防錆処理を充分に行うことが困難であり、腐蝕の進行が考えられることから、現状の耐荷力を増強するための補強を行うこととした。

補強方法として、図-2に示すように、山形鋼を高力ボルトにより腹板に取付補強する方法を採用した。補強材の取付方法については、溶接で補強材を取付ける方法もあるが、供用中の振動により現場溶接が信頼性に欠けること、母材に腐食による凹凸があり一体化が困難と考えられることなどを考え、高力ボルトで取付けることとした。また、取付位置は、補強効果の高い下フランジ部も考えられるが、腐食減厚のため母材の細りが著しいことからウェブ下端に取付けることとした。その際、全ての接合面をケレンした後、下フランジと山形鋼の接合面については超厚膜型塗装を施してから高力ボルトで締付密着させ、接触面に塩分等の有害因子が侵入しないようにした。

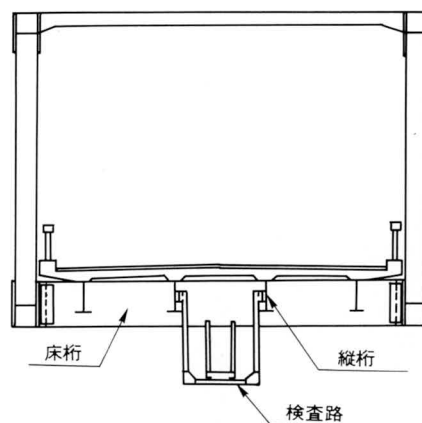
図-3 検査路取付け図

トラスの床組部材、床版は定期、日常点検でも目視観察が難しく、点検調査では常に足場を設置する必要がある。これでは経費、交通規制等の面でも問題があり、かつ、異常時の対応が敏速性に欠けることとなる。そこで重要路線であることを勘案し、日常定期点検が容易に出来るように検査路を設置することとした。

検査路は図-3に示すように、床桁及び縦桁から吊り下げの形式で、床組、下横構、下支材、床版下面が点検できるように工夫した。

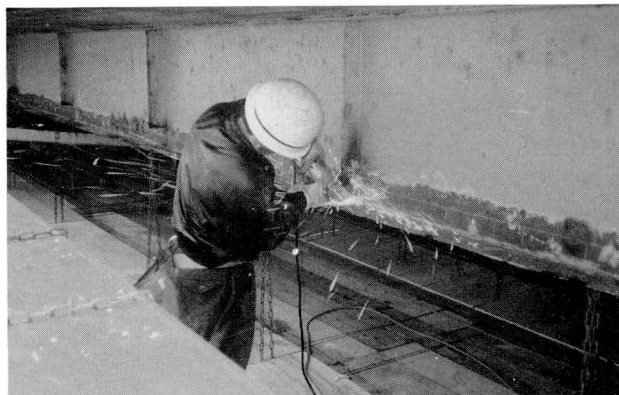
写真-5 直接サンダー作業状況

2つの方法を比較し、設備が少なく工程的に早い直接

サンダーを用いる方法を採用した(写真-5)。

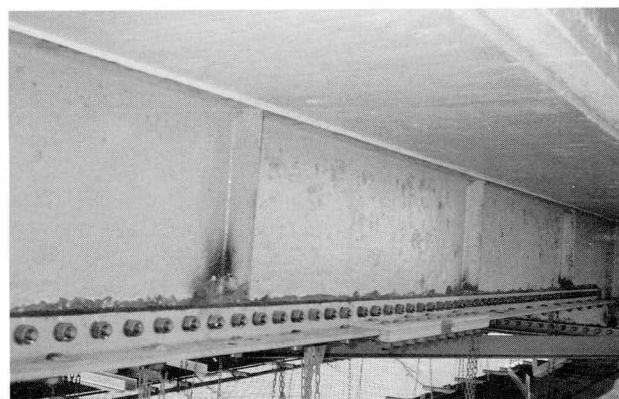
写真-6 補強材取付け状況

取付けは補強材原寸時に使用した定規を用いて罫書き、既設腹板にアトラーで削孔し取付けた。

補強材の取付状況を写真-6に示す。
