溶融亜鉛めっき箱桁橋梁のめっき割れ防止に関する検討とその成果

Discussion on Crack Prevention in Hot-Dip Galvanized Box Girder Bridge

This paper presents concrete measures for the prevention of hot-dip galvanization cracks and describes the actual state of the cracks on the box girder members based on the results of real sectional specimens and an investigation of an actual bridge.

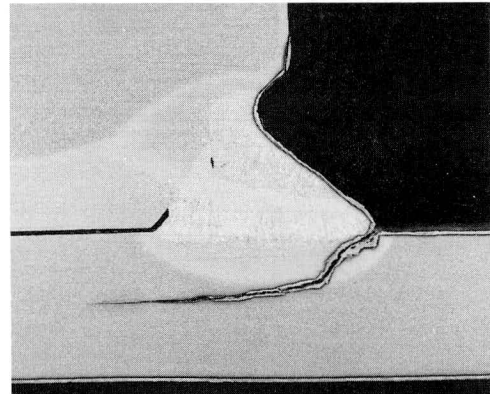
写真-1 めっき鋼桁ウェブとガセットの廻し溶接部の止端部に発生しためっき割れの代表例

イ) 写真-1 から分かるように、廻し溶接止端部より発生しためっき割れは亜鉛合金層、溶接熱影響部をとおって、母材に進展している。

これらの考察から、初期の亜鉛めっき割れを防止するため、溶接止端部の形状を滑らかにし、残留応力およびめっき時の熱応力の集中をできるだけ少なくすることが重要と考えた。

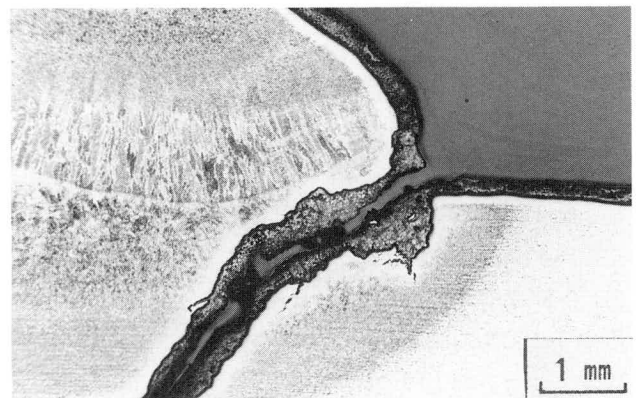
写真-2 同様のめっき割れ発生部（溶接止端部）の拡大写真

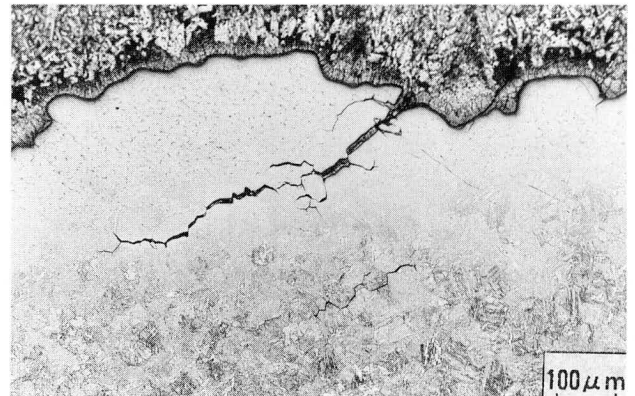
ロ) 写真-3、4 で分かるように、亜鉛合金層、溶接熱影響部には止端部からの連続した割れ以外にも、近傍に独立した微細な粒界割れが数多く見られる。

写真-3 ウェブとガセットの廻し溶接部の止端部のめっき割れから枝分れして発生しためっき割れ(マイクロ割れ)

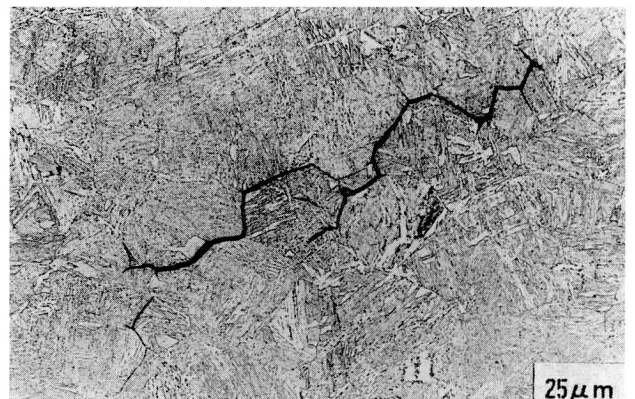
写真-4 同上のめっき割れ近傍の独立しためっき割れ(マイクロ割れ)

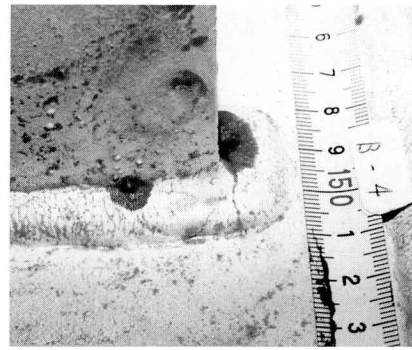
写真-7 B 4 試験体の浸透探傷 (1回洗浄法)

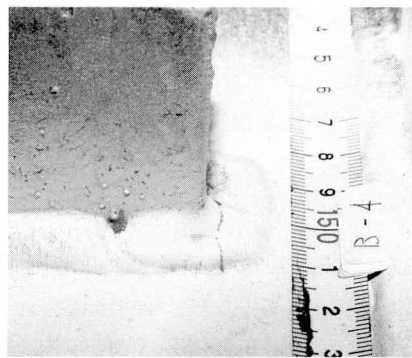
写真-8 B 4 試験体の浸透探傷 (2回洗浄法)

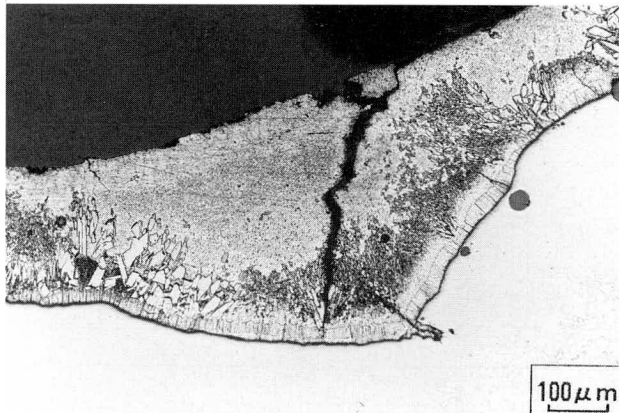
JISZ2343に示されたPTの手順で行うと、一般母材面でも多くの指示模様が認められる。表-1で明らかのように、ほとんどの試験体に割れまたは割れらしいものが存在すると判定され、過剰検出となる。前述したように、新しいめっき被膜には、ピンホール、被膜割れ等多くの微細欠陥がある。写真-5、6にめっき被膜断面に認められためっき被膜の割れの顕微鏡写真を示した。

写真-5 めっき被膜割れの顕微鏡写真

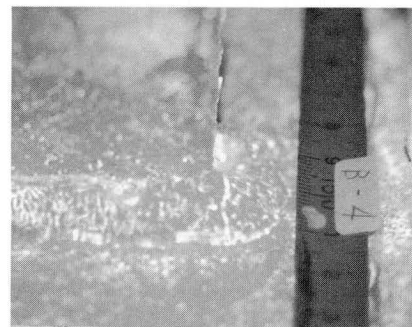
写真-9 B 4 試験体の磁粉探傷

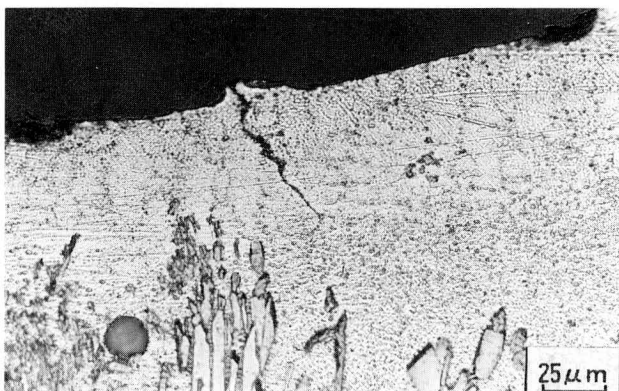
写真-6 めっき被膜表面の微細割れ

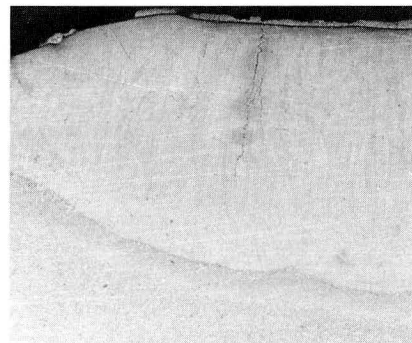
写真-10 B 4 試験体の断面マクロ写真

写真-7～写真-10に、B4試験体のPT(1回洗浄法)、PT(2回洗浄法)、MTおよびその割れの断面マクロ写真を示した。めっき割れ試験方法としては、浸透探傷2回洗浄法か湿式磁粉探傷法が妥当なようである。

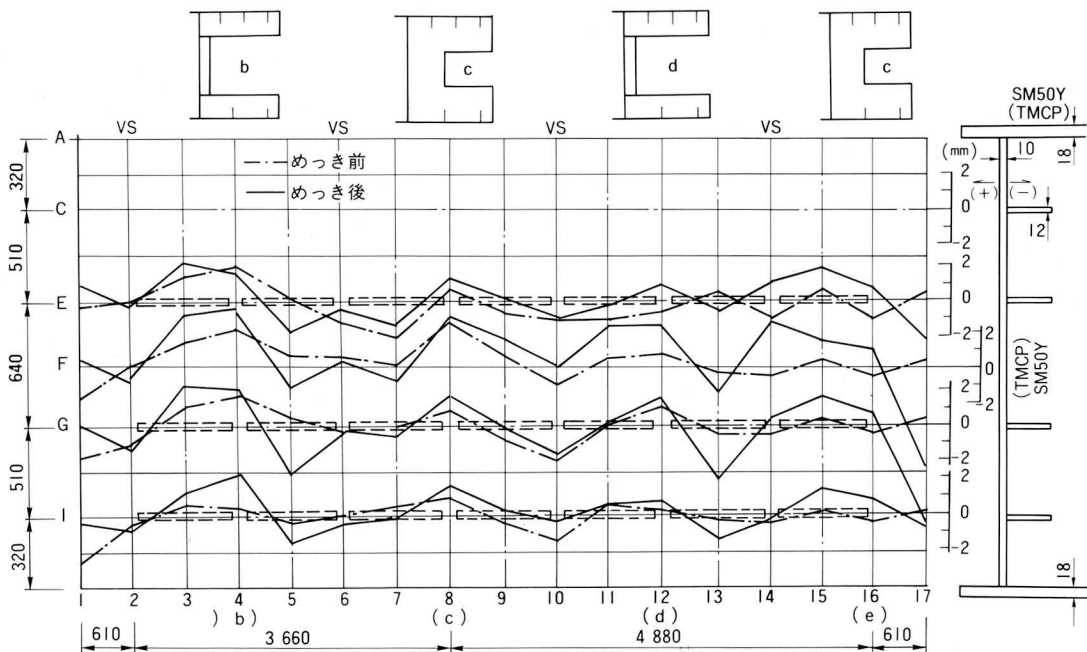
図-6 パイロットメンバーウェブ面外変形測定結果

図-6によると、ダイヤフラム位置およびパネルの中央の垂直スティフナーの位置での水平スティフナーの廻し溶接部におけるめっき前後のウェブ面外変形の反転はそれ程著しくはない。すなわちめっき前後のウェブの面外変形は比較的少なく、逆に水平スティフナーの中央位置でのめっき前後の変形が大きい箇所が認められている。ウェブに水平スティフナーを

溶接後ローラーベンディングで矯正した際、ウェブに導入された溶接残留応力が解放されたことがめっき後の面外変形を少なくしていると思われる。一方、水平スティフナーの中央部での変形はスティフナー自由端のガス切断の残留応力の解放または溶融亜鉛めっき時の温度勾配による熱応力によるものと思われる。

これらの結果から水平スティフナー廻し溶接部のめっき割れは少ないことが予測された。

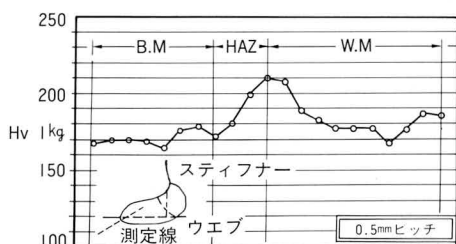
写真-12の断面マクロ試験片を用いた、廻し溶接部のウェブ止端部とスティフナー熱影響部の硬さ試験結果を図-8に示した。ウェブ（TMCP鋼）の熱影響部の最高硬さはHv210、スティフナー（SS41）の熱影響部の最高硬さHv243であり、廻し溶接部に拘らずウェブ熱影響部の硬さは良好であった。

図-8(1) ウェブとスティフナー廻し溶接ウェブ止端部の硬さ分布

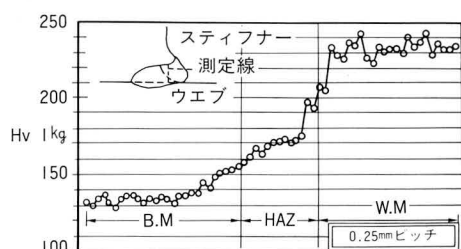
図-8(2) ウェブとスティフナー廻し溶接のスティフナー側熱影響部の硬さ分布

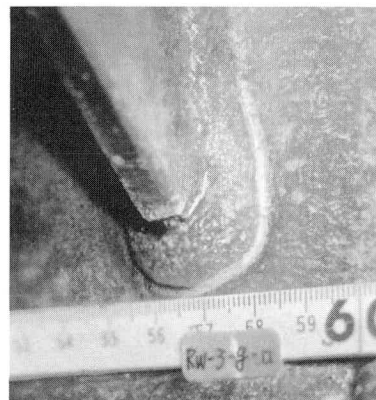
M3：水平スティフナー 4 段部材の上から 3 段目の水平スティフナーの廻し溶接のスティフナー止端部から溶着金属に入った（位置記号③）割れ

写真-11 めっき割れM3のMT結果

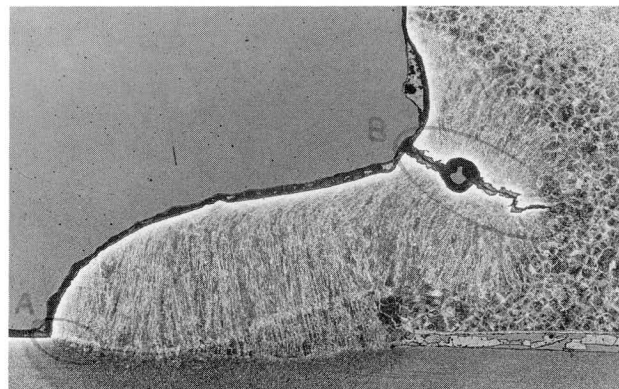
スティフナー板厚中央での断面マクロを写真-12に示した。MTで検出した割れはB部であるが、ウェブ側止端部（A部）に微細な割れが認められた。前述したようにウェブとスティフナーの廻し溶接は2台のロボットによりスティフナーの両側より同時溶

接し、スティフナー端部で2プール会合している。従って写真-12の断面マクロはスティフナー側へ溶け込んだ溶接金属とすみ肉ビードを形成している溶着金属とが認められる。B部の割れはスティフナー側に溶け込んだ溶接金属のデンドライトの会合部に沿っており、一見高温割れのように見受けられる。デンドライド会合部に偏析された低融点化合物への溶融亜鉛の拡散の難易および脆化促進の程度については今後の課題となるが、もともと会合部は脆化しており、めっき時の熱応力により割れが発生したことも否定できない。今後の課題としたい。

写真-12 めっき割れM3発生廻し溶接部の断面マクロ写真

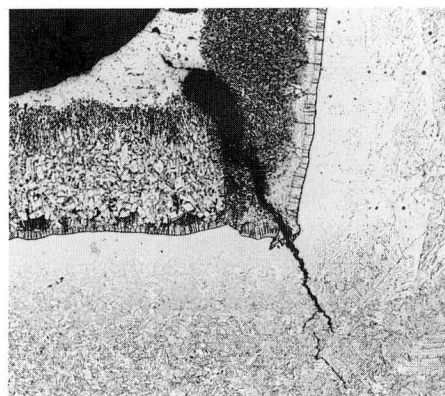
また、A部の割れは0.3mmの微細な割れであり、且つ写真-13で分かるようにめっき被膜の割れの上に、亜鉛槽より引き上げた時流れたと思われる亜鉛が割れ口を塞いでおり、磁粉液が浸透できず、MTで検出できなかったものと思われる。

写真-12、13で分かるように、普通鋼材のスティフナーの熱影響部の粒度に比べTMCP鋼のウェブ熱影響部の組織粒度は非常に小さい。

写真-13 ウェブ止端部に発生した微細割れのマイクロ写真
