大入熱溶接を用いたボックス柱角継手 熱影響部の超音波探傷による欠陥特性

Ultrasonic Flaw Detection of Defects of Heat-Affected Zone in Dadoed Box Column Corner Joint Shown when Heat-Welding Is Applied

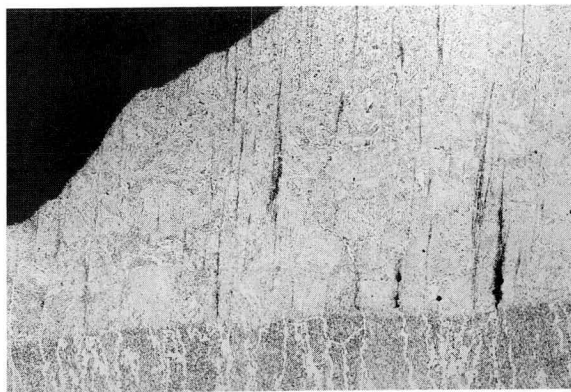
写真-1 欠陥部サンプル写真

- ① 実製品(□-900×900×45材質SM50B)で発生した欠陥部をトレパンソーで採取した。その試料のマクロ組織を写真-1に、部分拡大したものを写真-2に示す。
- ② 欠陥の破面を写真-3に示す。
- ③ 欠陥部をアークエアガウジングを行い、浸透探傷した結果を写真-4に示す。
- ④ 鋼材の成分分析値を表-1、溶接条件を表-2に示す。

- ① 欠陥は微小なもので発生頻度はごく少ないが、ある生産ロットに連続して発生する。
- ② 欠陥は目視検査では発見し難く、50倍程度に拡大してようやく確認できる程度である。
- ③ 欠陥の形態は、顕微鏡で拡大して観察すると割れが認められる。実製品の欠陥を浸透探傷検査で確認できたものも同様であり、溶接線方向に断続的にある範囲に発生している。

- ④ 欠陥はフュージョンライン直近あるいはやや離れた部位から溶接熱影響部にかけて発生しており、この部分は再結晶粗粒域にあたる。
- ⑤ 欠陥発生は鋼材の厚さによる違いはあまり無く、フランジ側、ウェブ側いずれにも発生し、その発生頻度は同程度である。また、ダイヤフラム取り付け位置に特に多いという傾向は見られず、特に収縮応力が支配的な要因とは考えられない。
- ⑥ 欠陥部の破面は、水素性の脆化破面であり、部分的に非金属介在物が認められる。
- ⑦ 欠陥の発生は大電流（二電極）サブマージアーク溶接に集中しており、炭酸ガス溶接では発生していない事から、拡散性水素量あるいはそのトラップ等の挙動と密接に関係しているのではないかと推測される。
- ⑧ 鋼材の化学成分値を見ても、全く不具合な点は見当らない。特にここに示した発生事例のように硫黄が0.001~0.002%程度の良好な鋼材でも欠陥が発生している事、0.006~0.008%程度の鋼材の場合に必ずしも欠陥が発生していないことから、単に硫黄の含有量と欠陥の発生とを結び付けられるものではないと考えられる。

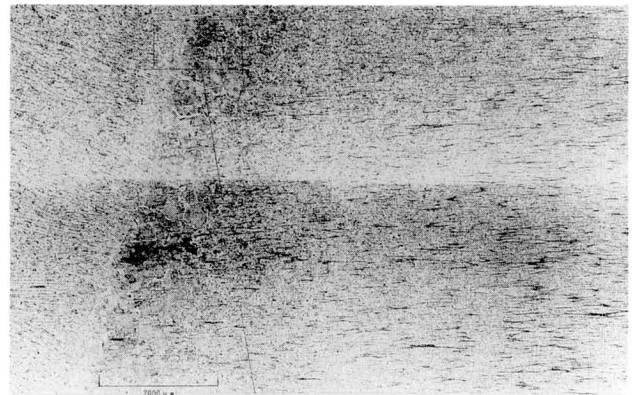
写真-5 拡大写真

の組み合わせ試験体（マークB3）から採取した欠陥を調べると（写真-5）、実工事での発生事例に類似している。また、破面観察でも水素性の脆化破面を呈しており、今回の試験は「2. 発生事例」を良く再現している。

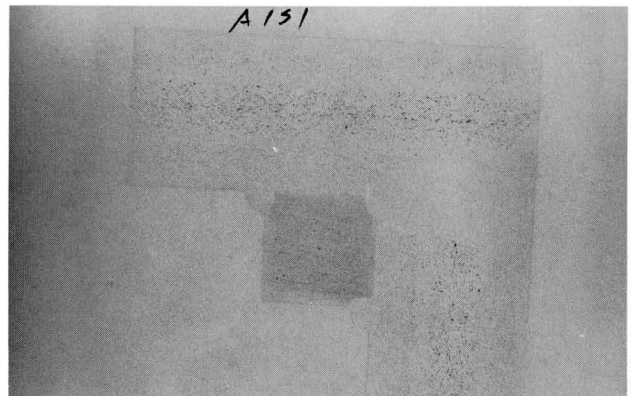
写真-6 サルファプリント写真(鋼板A)

⑦ 鋼板A、鋼板Bの溶接部のサルファプリントを写

真-6および写真-7に示したが、いずれもサルファバンドは極めて軽微で良好である。

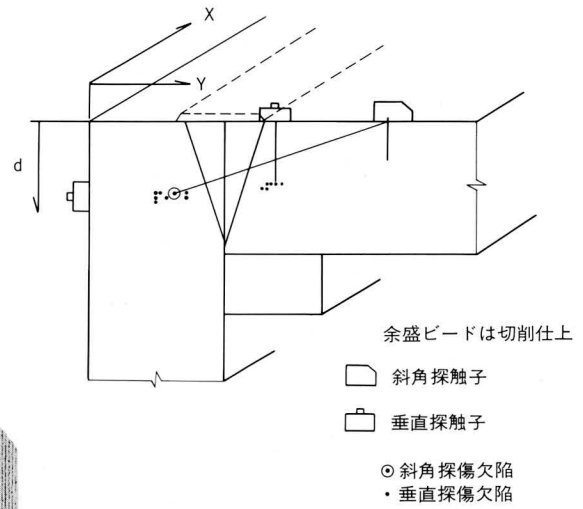
図-6 超音波探傷測定要領図

⑥ B3試験体で実施した斜角探傷、垂直探傷、Cスキャン超音波探傷検査の結果を表-7に示し、その斜角探傷と垂直探傷の欠陥位置のプロットを図-6、Cスキャン超音波探傷の出力図を図-7、に示す。（Cスキャン超音波探傷検査の概要を図-8、図-9に示す。）
