交通開放下での橋梁架替工事

Bridge Replacement Work with Traffic on Bridge Maintained

The authors have recently been engaged in the restoration of such a bridge. The work involved repairs to the approach of the Kohoku bridge, which was damaged by a truck crane. The simple composite-girder bridge was replaced with a new steel plate deck girder bridge by field work, with a reduced traffic flow being maintained during the repair work.

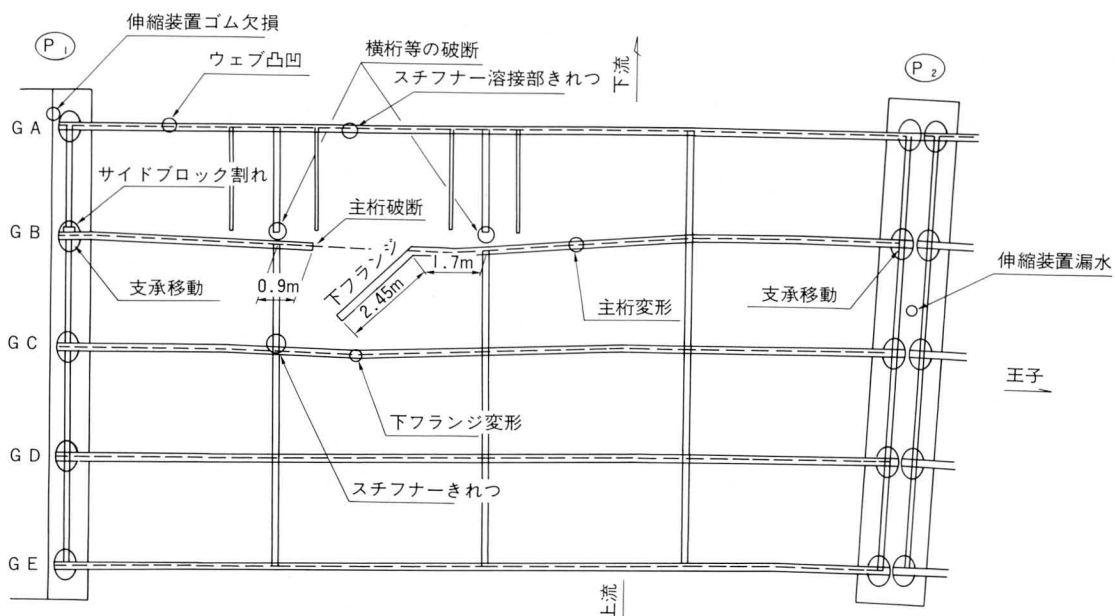
図-2 破損状況図

橋体の破損状況を図-2に示す。

主桁亀裂は衝突時の衝撃によるもので桁が上流側に湾曲している。GB桁に至っては完全に下フランジが切断されている。GC桁については、浸透探傷試験の結果、上下フランジ共に亀裂は見られなかったが、横桁取付部のスチフナーに亀裂が発見された。

床版は以前に鋼板接着により補強を施されたものであり、全体としてはほぼ良好と判断できる状態ではあるが、GB桁においてハンチ部がはく離していて、主桁上フランジとの間にすき間が生じていた。

橋面舗装については、上流側は良好であったが、著しい損傷を受けたGB桁上で橋軸方向にほぼ支間の3/4ほどひび割れが発生していた。

支承については沓座モルタル部にひび割れが見うけられた。また、GB桁の両支承については事故に際し、ソールプレートが変形して支承のサイドブロックが破損し、かつ沓座との間にすき間が生じたと思われ、支承が移動したことを表わしている。

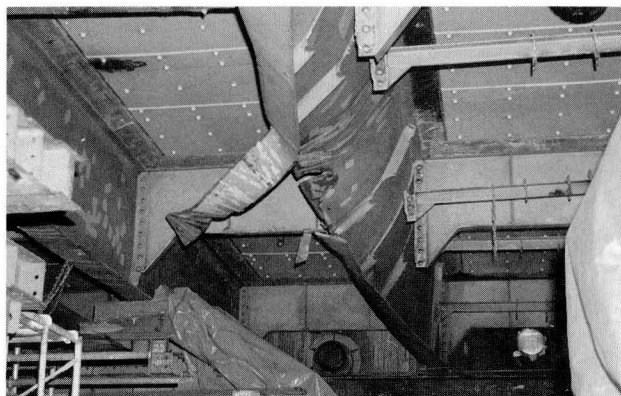
写真-1 GB桁下フランジ

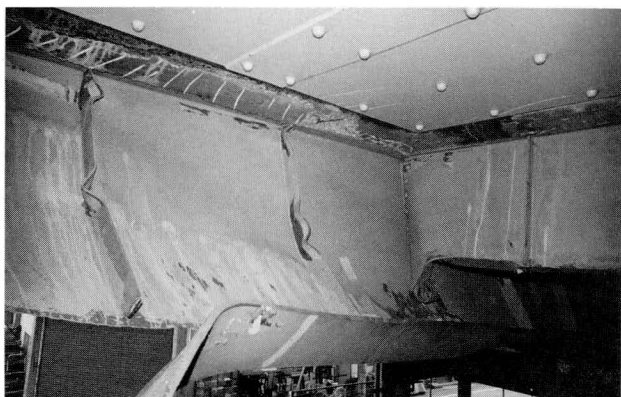
写真-2 GB桁下フランジ

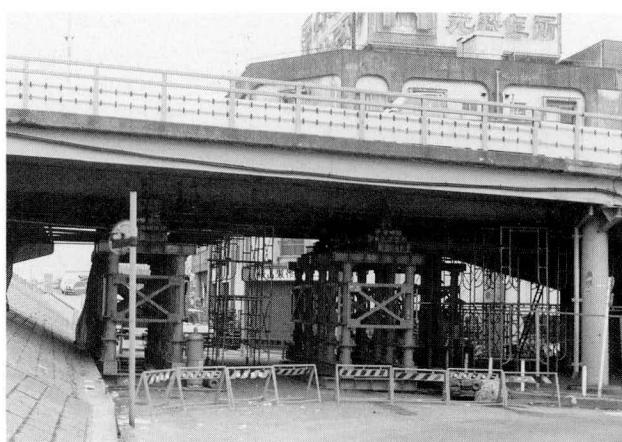
写真-3 ベントの設置

破損した中桁にも車両の荷重が載荷されるため、車両通行上の安全性を確保する意味でベントを設けて橋体への負担を軽減した。ベント設置位置は、地下埋設物のないことを確認した上で、支間中央と破損箇所付近の横桁位置の計2ヶ所とした。

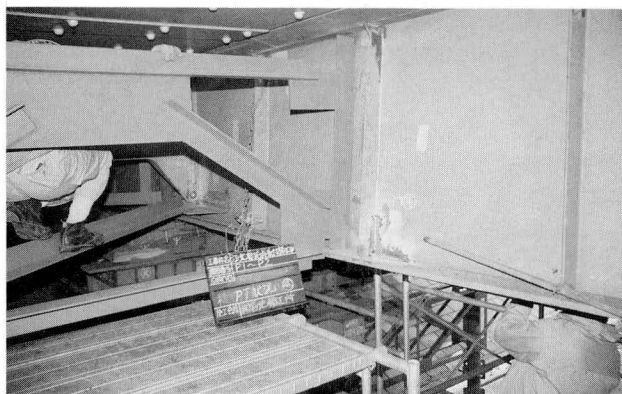
破損した中桁は振れながら面外方向へ大きく変形していることから、橋体全体の振れ剛性が低くなっていることが予想された。したがって、下横構を設置して剛性を高めた。

中桁の破損箇所は横桁と横桁との間にあり、下フランジおよびウェブが面外方向へ大きく変形している。

写真-4 横構・対傾構の新設

力を軽減しているが、変形の進展を防止する目的から損傷部付近に対傾構を設置した。

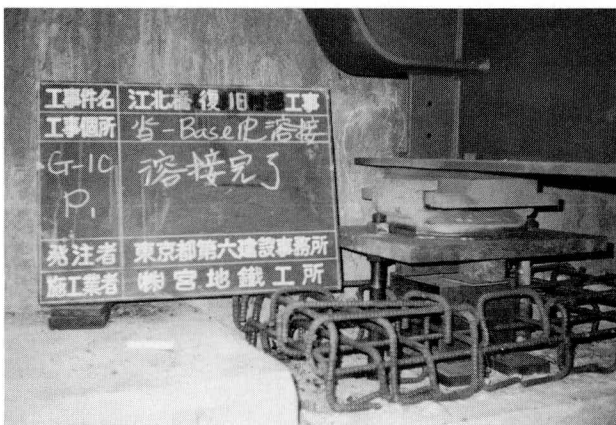
スプレートと沓本体が分割されている。この為、既設構造物に四周を囲まれ、特にクリアランスの少ない本工事では、位置修正が容易であった。また沓ベースプレート下面は補強鉄筋施工の為約120mm程斫り、施工のし易い無収縮グラウト材を注入した。写真-5に沓据付状況を示す。

写真-5 沓据付状況

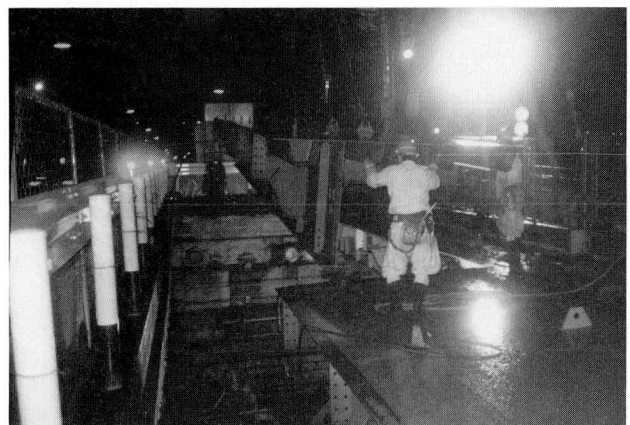
主桁、鋼床版が一体となった鋼桁の架設は、部材同士の添接にやや不安があったが問題無く施工出来た。また、3分割施工で既に交通解放した活荷重載荷の橋桁との接続は架設桁側の若干のジャッキ操作によりおこなった。

写真-6 夜間作業状況

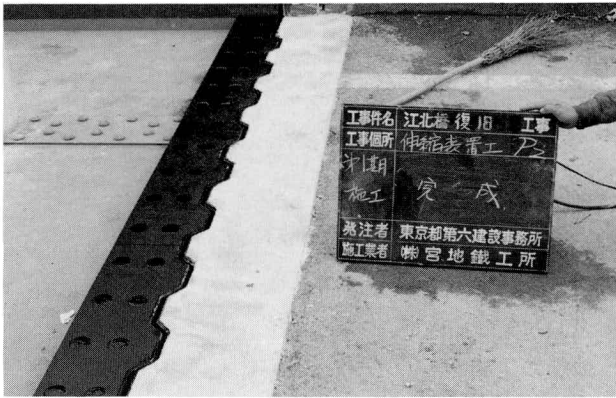
写真-7 伸縮装置据付状況

伸縮装置は新橋が鋼床版、既設橋がRC床版で構造が異なる為、早くしかも分割して施工が可能なガイトップジョイントが選択された。特にRC床版側は早強、速乾性のジェットコンクリートを使用し既設橋舗装版とのすり合せも容易であった。写真-7に伸縮装置据付状況を示す。
