# 大入熱溶接を用いたボックス柱角継手熱影響部の超音波探傷による欠陥特性（その2 引張強度への影響）

## Characteristics of Defects Found by Ultrasonic Flaw Detection in Zones of Box Column Corner Joints Welded with Big Heat Input (Part 2 : Effect on Tensile Strength)

For this report, the tensile strength of specimens with defects was tested. As a result it was proved that tensile strength is not reduced even if Region 1 is detected on all lines in the specimens.

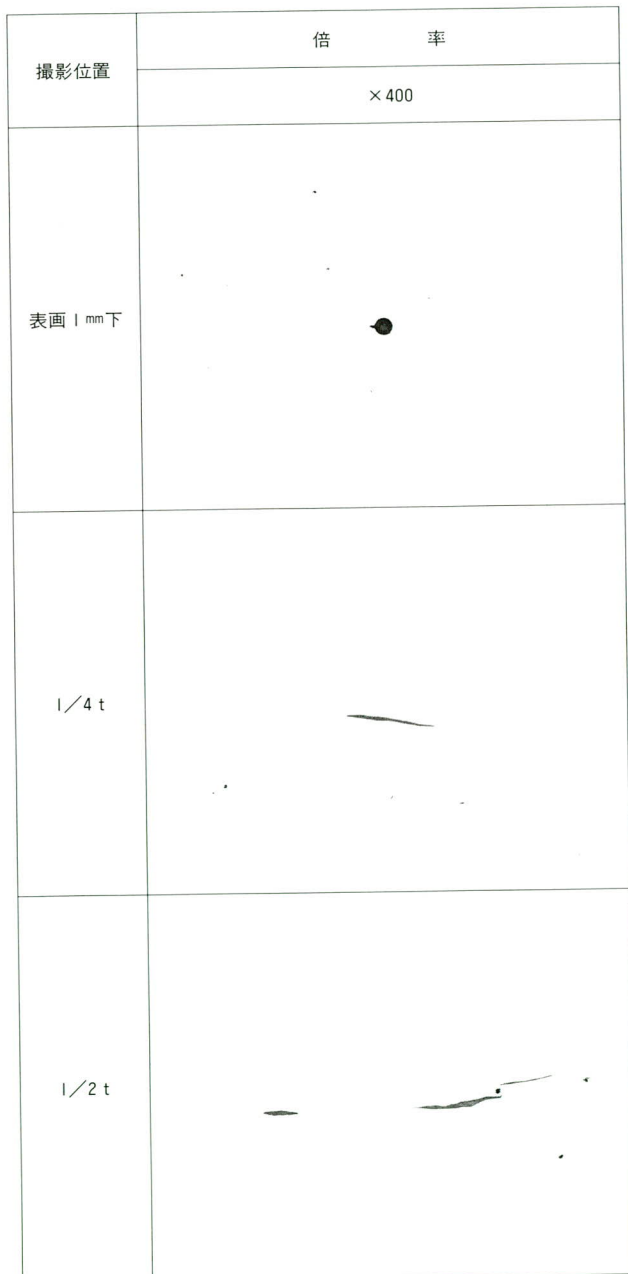
写真-1 非金属介在物

鋼材の清浄度については、鋼板Aは板厚方向全般にわたって硫化物系(A1系)介在物の含有率が高く、顕微鏡写真を見ると、薄く引き延ばされた硫化物系介在物が確認される。また、同様の介在物は鋼板Dの1/2t部でも若干見られた。サンプル数が一体であり、要因の結論付けは難しい。

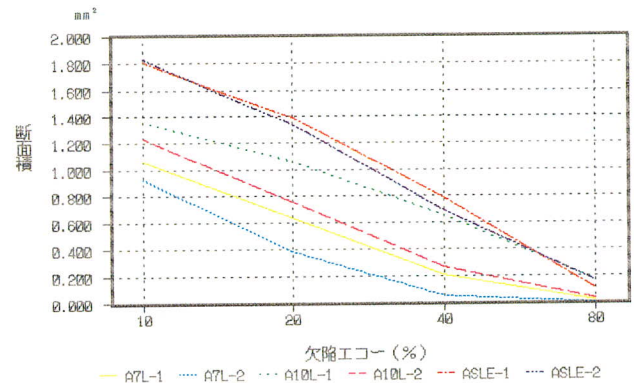
図-4 A鋼種フランジ側欠陥面積

- ・垂直探傷の欠陥面積は、鋼板Aで著しく多く、鋼板B・C・Dは大幅に減少している。鋼板Cが最も欠陥面積が少ない。
- ・鋼材の清浄度の一覧表からも明かなように、微量の硫化物系（A1系）介在物の影響によるところが大きいと思われる。清浄度の合計値が最も少ない鋼板Cが、欠陥面積も少ない点は一致している。

- ・引張強度が、母材の規格値を下回ったのは、鋼板Aの15ml/100gの内の一体（ASLE-2）である。
- ・引張強度が、母材の規格値は満足したが、供試鋼材の板厚方向（Z方向）の強度低下が見られたのは、鋼板Aの内の二体（A10L-1 ASLE-1）である。
- ・鋼板Aフランジ側欠陥面積図より、エコー高さ40%以

上および80%以上の欠陥面積が大きい試験体が、引張強度の低下した三体（ASLE-2 A10L-1 ASLE-1）と一致している。

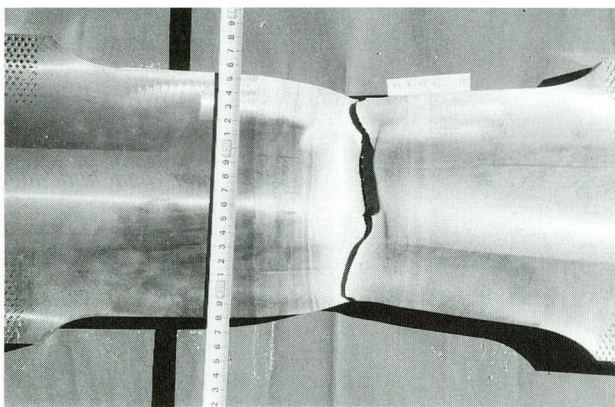
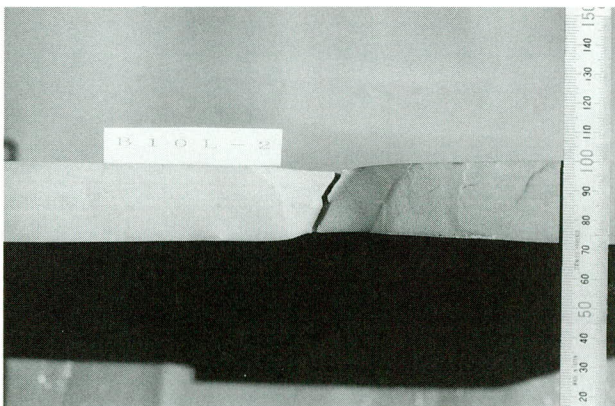
写真-3 B10L-2 破断形状

- ・斜角探傷結果が○印のものは当然であるが、△印～××印いずれも、母材の規格値を満足している。破断位置は、ウェブ側母材部で破断した三体（A7L-2 C7L-1 C7L-2）を除き、全て角継手溶接部である。一例を写真-3（B10L-2）に示す。
- ・荷重～変位曲線（B10L-2）より、降伏がウェブ側母材部と、つかみ材で発生した後、十分な伸びを示し、図-17に示した硬さ分布図（B10L）で、全般的に硬度の低い角継手溶接部で破断に至っている。
- ・鋼板Aの中でウェブ側母材部で破断した一体（A7L-2）は、欠陥面積図を見ても分かるように、フランジ側の欠陥は最も軽微であり、鋼板B・C・Dに近い傾向を示している。
- ・破断面は全て延性破面である。

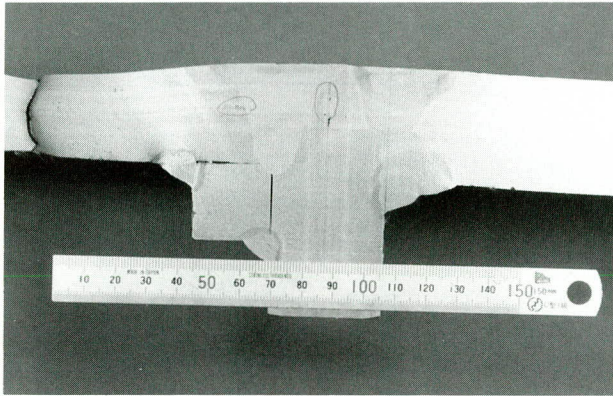
写真-4 A T 破断形状

- ・写真-4に示すように、フランジ板厚中央部の欠陥に、引張による進展が見られるものの、破断位置はウェブ側母材部である。
- ・同一シリーズの試験片ASLE-1 ASLE-2に比べ、当然のことながら引張強度は著しく向上している。

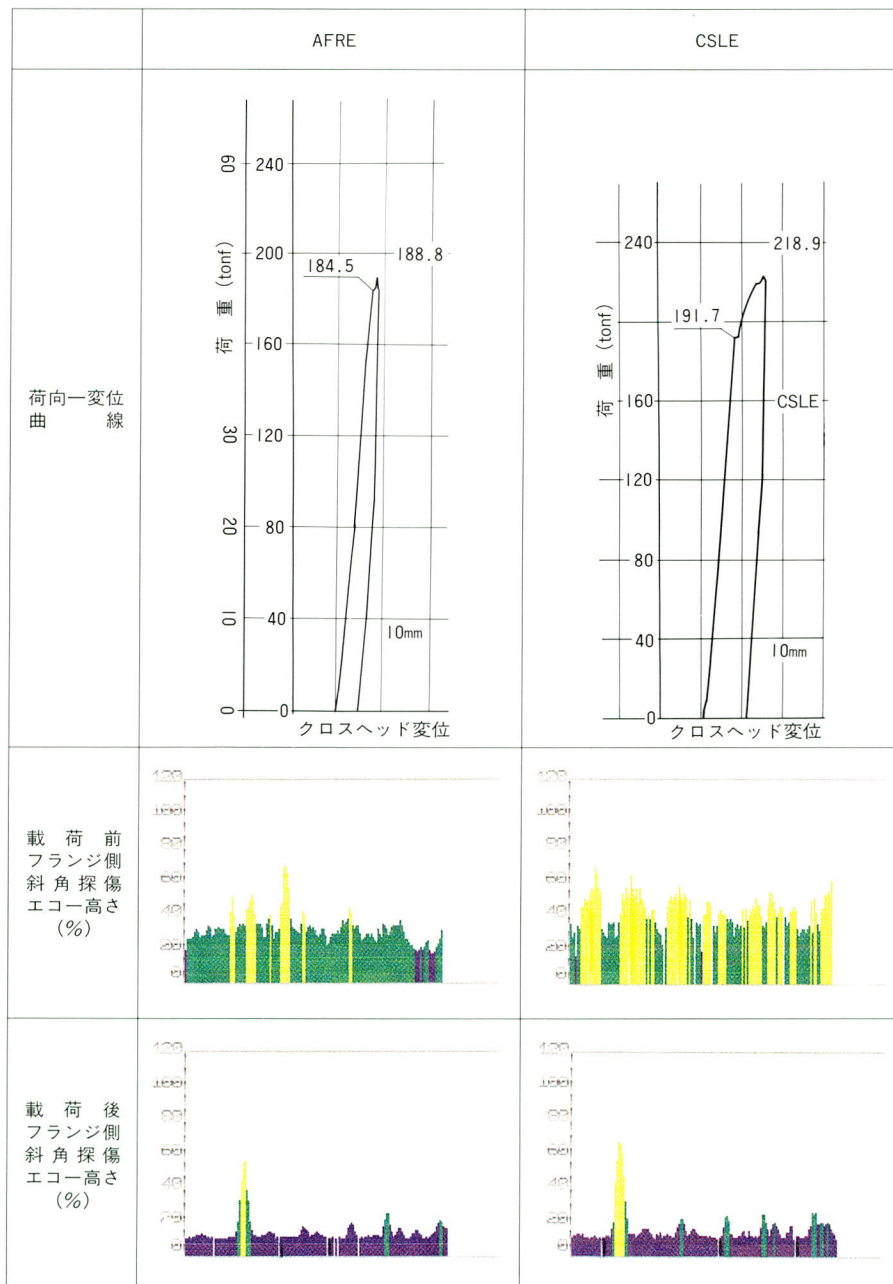
図-16 載荷前後エコー高さ変化

- ・試験片記号AFREにおいて、载荷前にエコー高さ20%以上(表示色緑 領域II)の連続した部位は、欠陥の進展が見られ、エコー高さ40%以上(表示色黄 領域III)になっている。
- ・反面、試験片記号CSLEにおいて、载荷前にエコー高さ19%以下(表示色青 領域I)の部位は、降伏後も顕著な欠陥の進展は見られない。また、微小なエコー高さ40%以上(表示色黄 領域III)の部位も、それ以上の進展は見られない。
