溶接構造による枕木受金具の疲労試験

Fatigue Tests of Metal Sleeper Supports Welded with Different Techniques

古市 憲男* 高橋 秀幸**
Norio FURUICHI Hideyuki TAKAHASHI

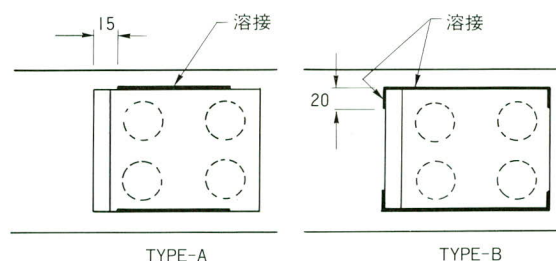
図3. 枕木受金具の溶接

“図-3”の通り、TYPE-Aは回し溶接を行わず、TYPE-Bは回し溶接を行い2種類とした(写真-1)。

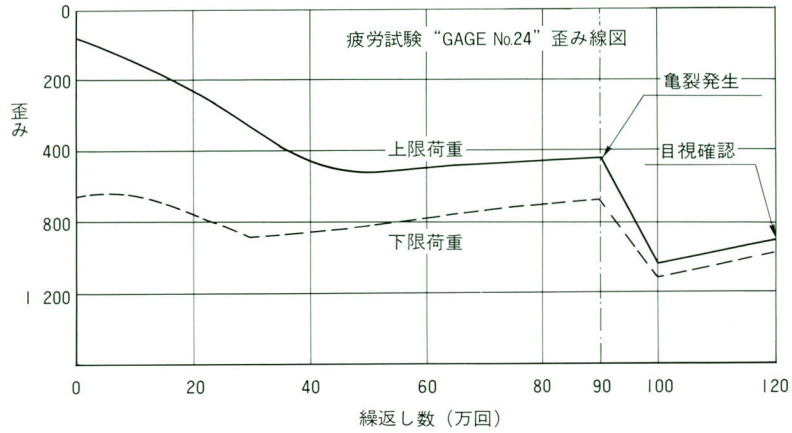
図 6. 疲労亀裂の発生

- 1) 疲労亀裂発生部位に関して、疲労試験前の静的試験と疲労試験の結果を見ると“表-1”および“表-2”の通りである。疲労試験時の応力振幅に差異はないが回し溶接ビードの有るものは明らかに応力集中を起こし、高い応力値を示している。
- 2) 疲労亀裂は“TYPE-B-O”の回し溶接ビード止端部から発生し、フランジの自由端まで進展した。

目視確認は120万回時点であるが、“図-6”に見るように亀裂近傍の歪みゲージ (No.24) から90万回におけるものと確認できた。

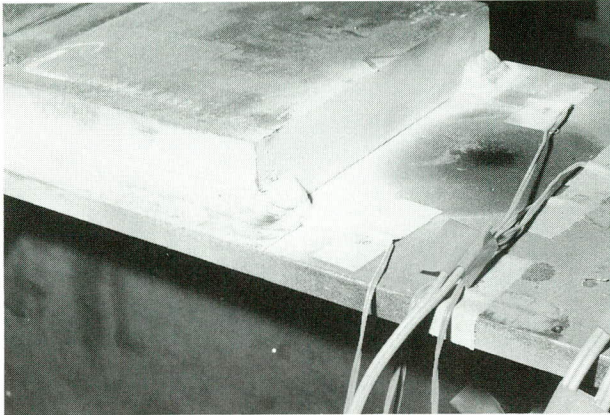
写真-3

- 3) 疲労亀裂部を“図-7”のように補修し、試験を継続したところ405万回で“TYPE-B-R”のNo.30歪みゲージ (写真-3) に、先と同様な疲労亀裂が発生した。“TYPE-A” (回し溶接ビードなし) はいずれの個所も健全である。

以上の試験結果から“TYPE-A”の構造、すなわち回し溶接なしで施工すれば疲労の問題は一応避けられると判断し、実橋の改良工事に採用した。
