鋼床版トラフリブの疲労損傷に対する補修・補強

Repairing and Strengthening for Fatigue Cracks at U-Type Rib Plate in Orthotropic Bridge Deck

沓掛 靖夫* 佐藤 徹** 伊藤 幹雄***
 Yasuo KUTSUKAKE Tohru SATOH Mikio ITOH

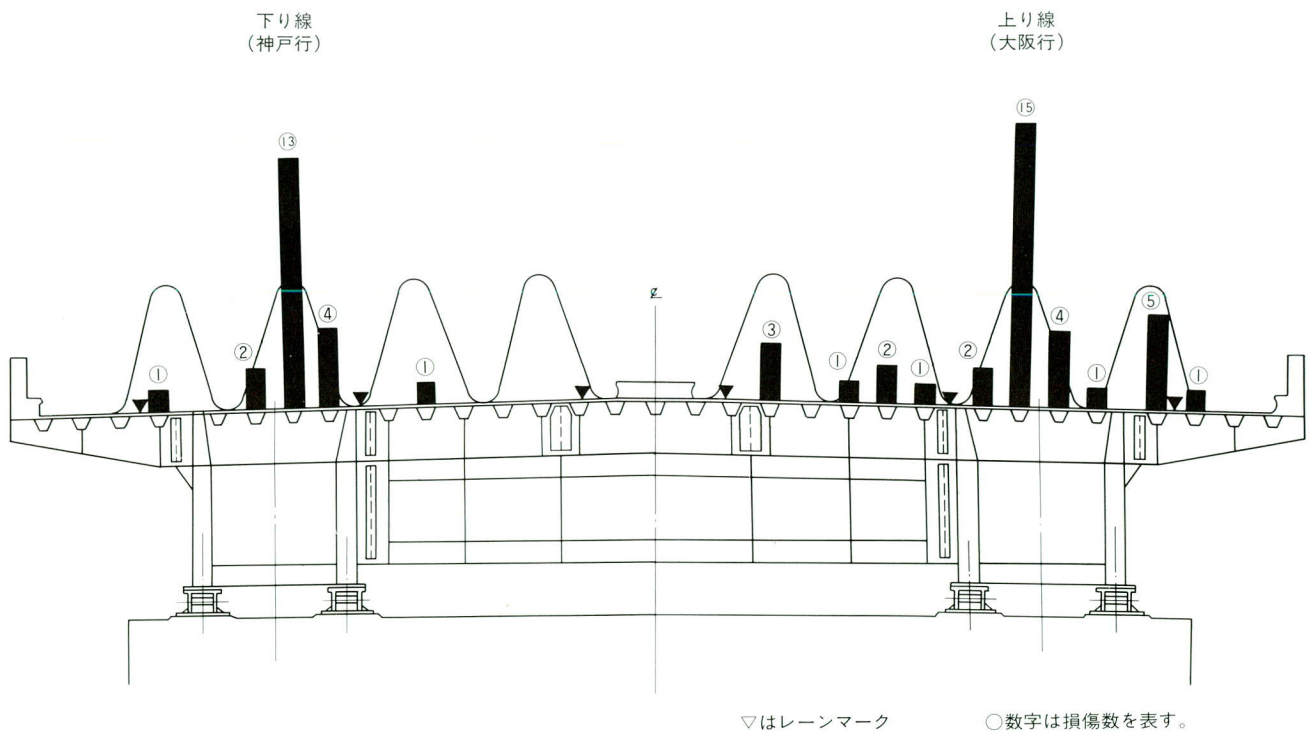
図-2 橋軸直角方向損傷分布

補修に際して損傷の詳細点検を実施した。損傷数は56

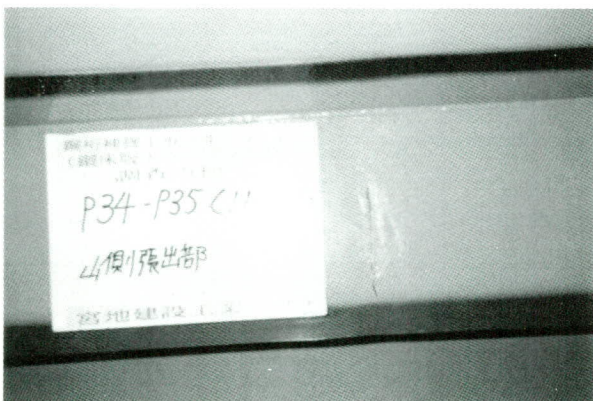
写真-1 損傷状況(a)

トラフリブ突き合せ溶接部の亀裂

タイプIは突合せ溶接部のみの損傷に対するもので、カウジングにより損傷部を除去し溶接による補修のみで処理出来る箇所に適用した。これに対しタイプIIでは、突合せ溶接部からデッキプレートとのすみ肉溶接部に亀裂が進展している場合、トラフリブをある程度の区間撤去しなければ損傷部を完全に除去する事が出来ない箇所に適用した。

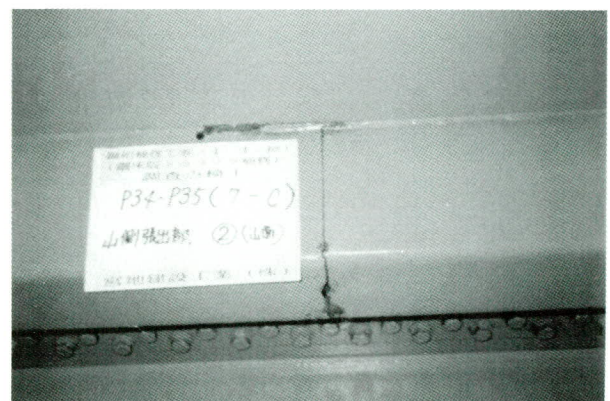
写真-2 損傷状況(b)

トラフリブ突き合せ溶接部からデッキプレートとのすみ肉溶接部に至る亀裂

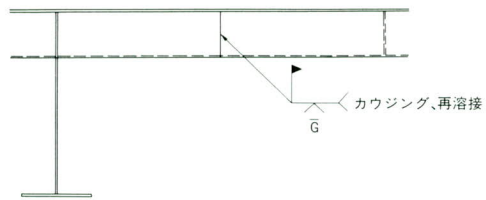
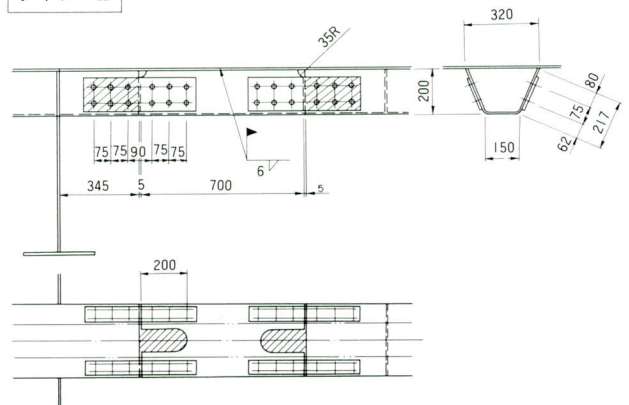
図-4 補修構造図

これらの応力測定結果から、等価応力範囲はコーナー部に亀裂を生じているタイプIIにおいて補修を行うことにより補修後の応力が低下しており、損傷度も同様にタイプIIでは補修後の値が補修前の約1/2程度となっていることが解り、補修効果が確認出来た。但し、損傷度は比較的大きく余寿命としては非常に短い。

タイプIの補修では突合せ溶接部を除去しており、構造そのものが改善されていることから、応力・損傷度が多少高くとも疲労損傷を生ずる可能性は極めて低いと言える。

詳細点検により確認された疲労損傷は、その損傷度合いに応じて補修構造を決定した。補修構造図を図-4に示す。

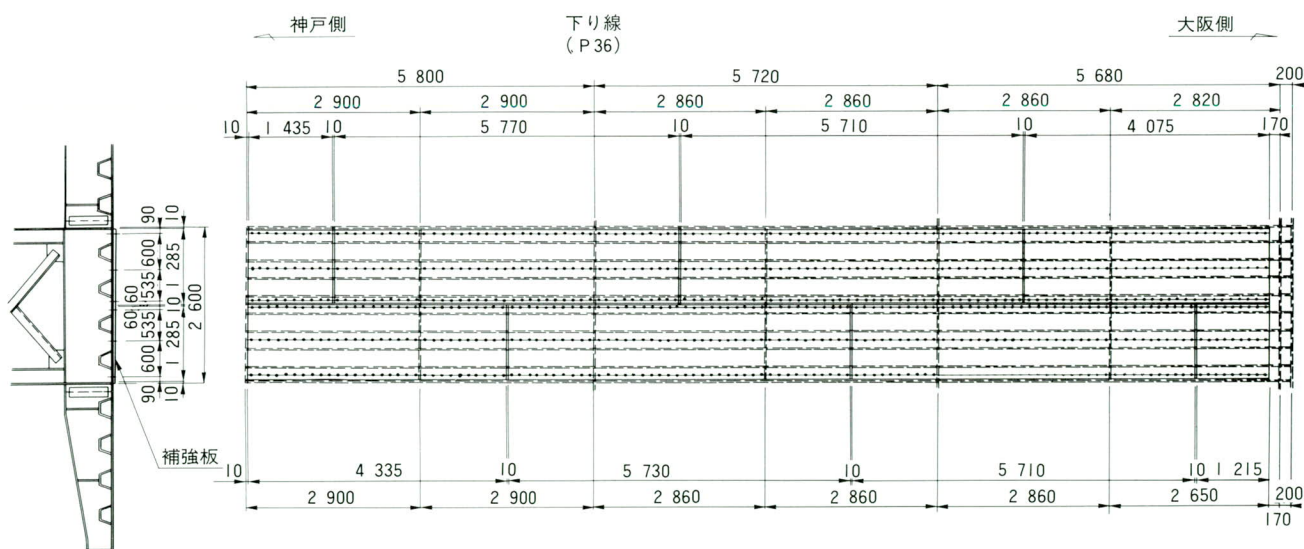
図-5 デッキプレート補強構造

1) デッキプレート補強では応力度を大きく下げることが出来ないが、損傷度かた3~5倍程度の延命化が図れることが解った。但しこの施工方法は橋面上からの作業であり、交通止・舗装剥離等の大がかりな準備が必要であり、制約も多い方法である。

デッキプレートを高力ボルト接合により増厚し、剛度を増すと共に輪荷重による版の局部変形を抑える構造とした。今回の施工では箱桁上フランジ部について増厚を行っており、補強構造は図-5及び写真-3の通りである。

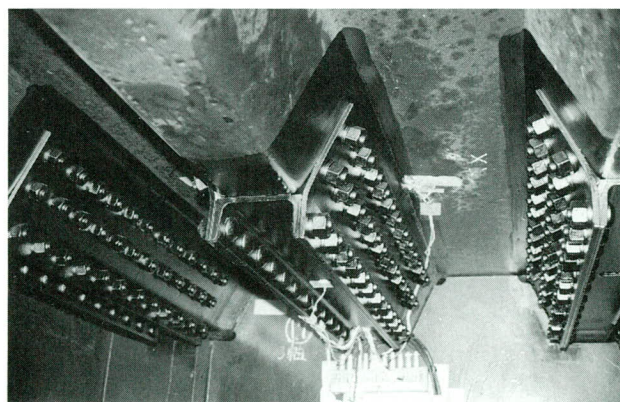
写真-4 トラフリブ補強構造

4) トラフリブ前面補強が最も効果のある補強方法である。応力度・損傷度共大幅な低減が図れ、工場継手部からの疲労損傷の発生はほぼ完全に防止できると思われる。側面補強より作業性・経済性は若干劣る。

トラフリブ補強案3の側面、下面補強型の施工例を写真-4に示す。

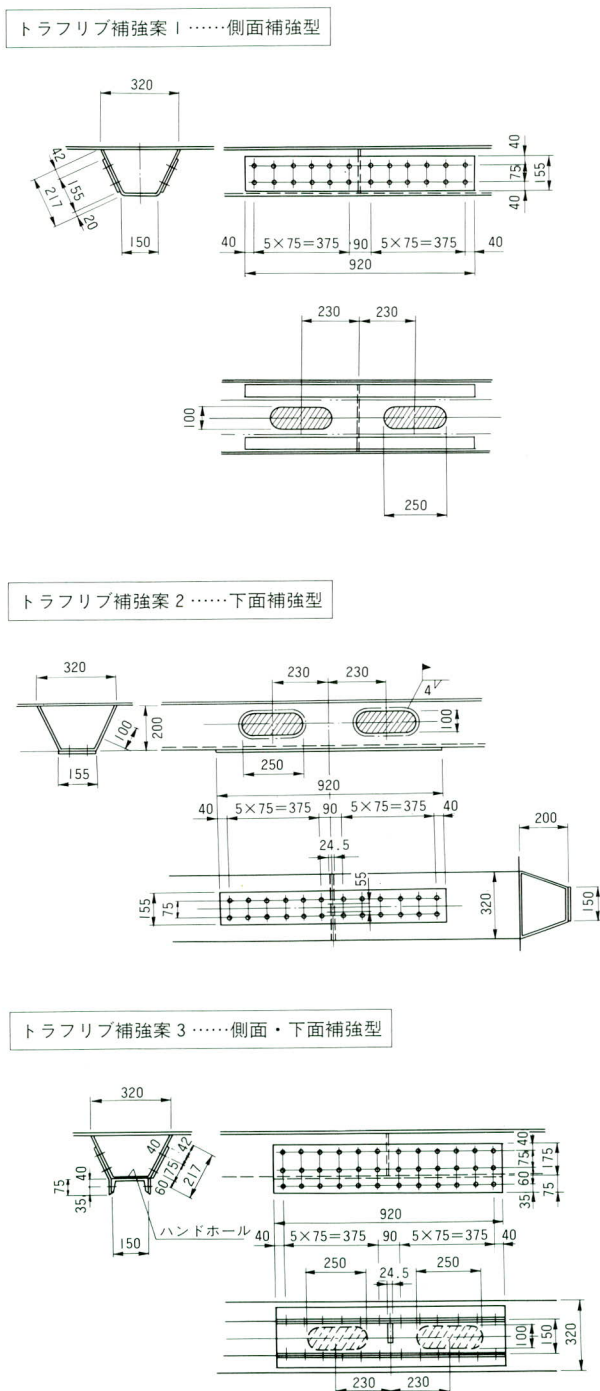
図-6 トラフリブ補強構造

2) トラフリブ側面補強は、デッキプレートとほぼ同様の補強効果が期待できるという結果を得た。仮にコーナー部より損傷が発生した場合でも、補強板がデッキプレートやリブ本体への亀裂の進展を抑える効果もあると思われ、施工性・経済性の面からも有効な補給方法であると思われる。

3) トラフリブ下面補強は今回実施した補強方法の中で最も施工性に優れた方法であるが、補強効果はあまり期待出来ない。

する方法が最も効果的であるが、リブ形状からの施工性を考慮し図-6に示す3種類の補強構造を比較検討することとした。
