上路アーチ橋の損傷補修と安全照査(国界橋)

The Retrofit and Safety Check for the Deck Arch Bridge (Kokkaibashi Bridge)

This report describes the retrofitting method and after-retrofitted safety check for the Kokkaibashi Bridge.

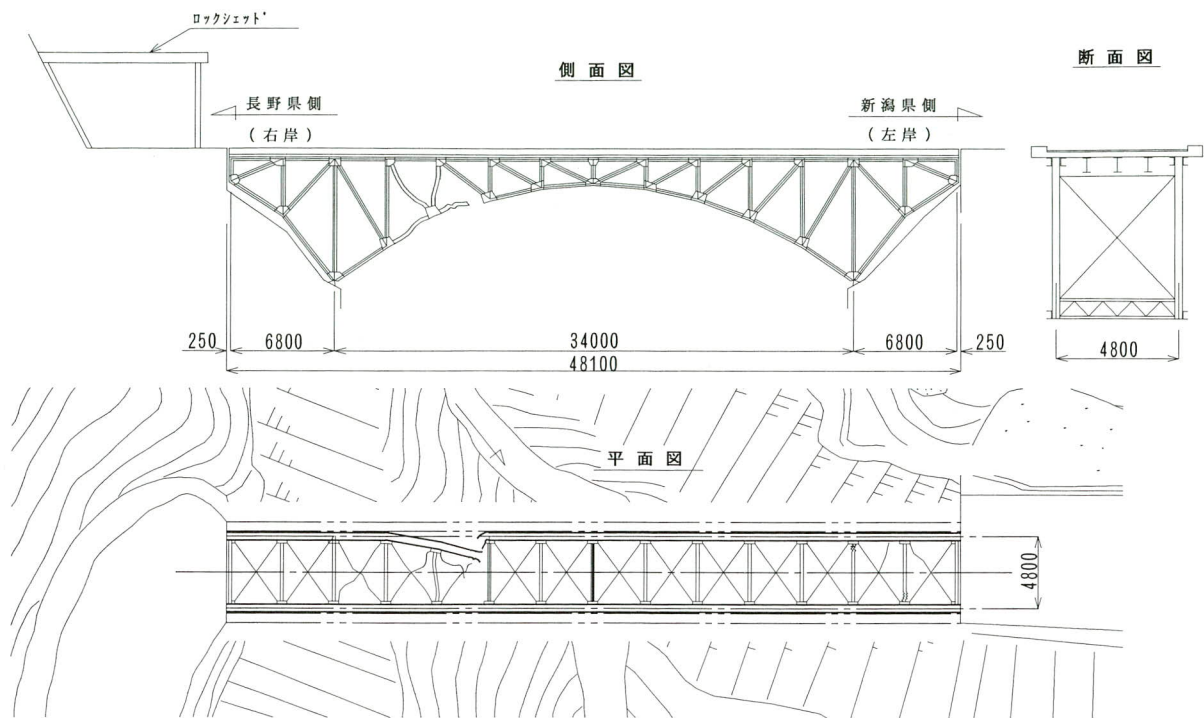
図-1 国界橋一般寸法および損傷状況

本橋の被災状況について、主だったものをイメージとして図-1に示す。本橋は切り立った谷の上に架けられているが、被災後に残された土砂の状態から、土石流の水面は路面より3~4m位上であったように推測される。また、本橋の路面上や流出した新国界橋の橋台付近にはかなり大きな岩が残されており、土石流の凄さを物語っていた(写真-1)。

上流側のアーチコードは中央から3番目の格点で切断され、2格間にわたり下流側に折れ曲がっていた。これらの格点に結ばれた斜材・鉛直材、対傾構、横構等も下流側に折れ曲がり、支間の1/4から長野県側の支点部にかけて損傷が広がっている(写真-2~写真-4)。また、

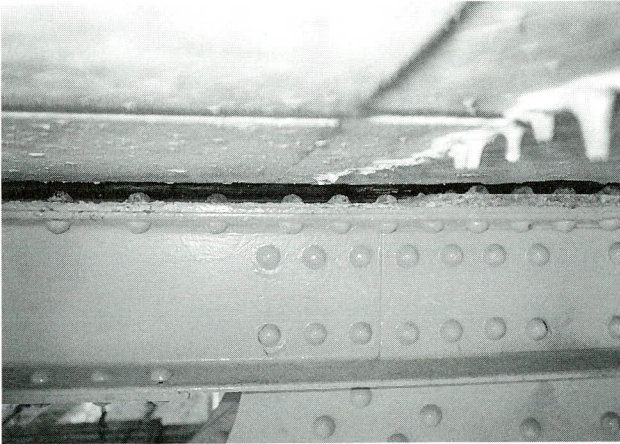
写真-5

損傷の大きな長野県側の支間1/4部分は、上弦材も下方に変形し、この部分の床版は上弦材や縦桁と剥離していた(写真-5)。

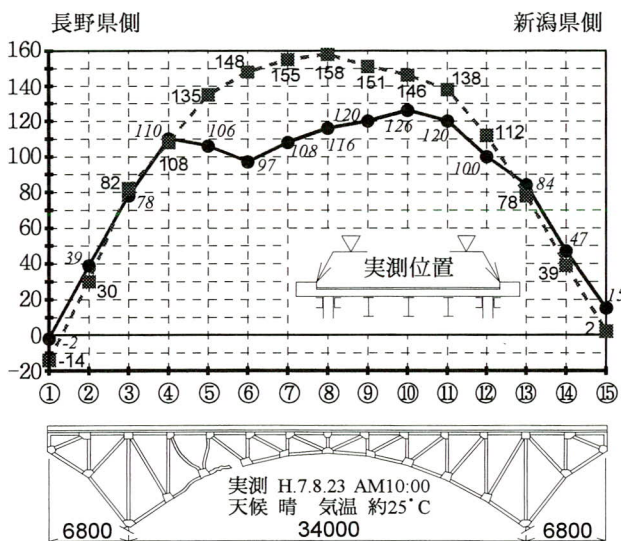
図-2 路面での水準測量結果

図-2に損傷後に測定した地覆上端での水準測量の結果を示す。測量は上下流の地覆上面で行い、図中の実線と破線はそれぞれ上流側、下流側の測定値を示す。本橋の建設が昭和11年と古く、設計図書がなく、道路線形が不明であるため、損傷によるたわみ量は特定出来ない。そこで、変形が生じていないと思われる支点部での高低差に着目すると、長野県側は上流側が4mm低く、新潟県側は上流側が6mm高い。橋梁前後の平面線形は、S字(長野県側からみて右カーブ～左カーブ:橋梁部分は直線)となっている。測定値はわずかではあるが曲線の内

側が高く、一般的な横断勾配のとりかたとは逆の傾向にある。損傷の影響が現れているかどうかは定かではないが、横断勾配が大きい部分とは考えにくく、上流側路面は、下限材が破断したことにより、40mm～50mm程度下がっているものと推測される。

本橋は、損傷前の測量結果が無いので100%確信を持つての断言はできないが、上流側下弦材が破断した現時点では、路面高さの実測結果(図-2参照)に示す様に、明らかに上流側が下がっている。床版下面と上弦材が剥離しているため、床版面(実際は地覆上面)の高さと上流側主構の変形はが同じではない。しかしながら、下弦

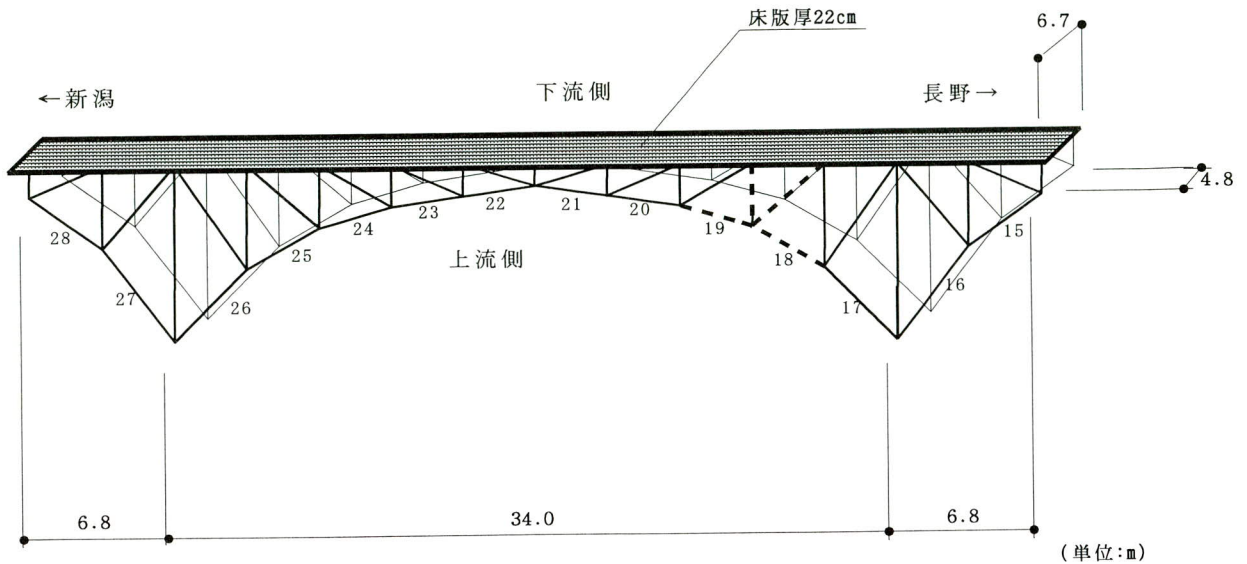
図一八 板要素付き構造解析モデル

構造形状を主部材と対傾構、横構等の 2 次部材さらに床版を含めた立体板要素付き骨組モデルとし、損傷時の大きな変形を追跡するために、有限変形理論で解析を行っている。

補修要領としては非損傷側 (下流側) の主構面を当初の完成状態に、損傷側 (上流側) の主構面を解析上の無応力状態まで吊り上げながら補修する方法で、補修後が新しい死荷重完成状態となる。ここでの構造系は床版を考慮 (上弦材との重ね梁であり、合成梁ではない) するか、しないか二通りあり、床版接合部の損傷度によっては中間と考えられる。

版状態では、床版有りの構造系の解析値に近いと言える。死荷重応力は床版の有無について、極端な相違もないので、安全を考えて大きい方の応力を採用する。また構造モデルおよび解析の仮定も、後述の支間長の1/4、1/2点静的載荷の実測値と対比すると妥当であることが判った。

構造モデルの主部材同志は剛結合しているが、部材高/部材長の比が1/10以下なので、極端な変形をしてない状態では2次応力としての曲げ応力は微少である。但し、床版を直接支持している上弦材については、曲げモーメントの挙動に注意する必要がある。
