## 報 告

# 阪神大震災に伴う高速道路の復旧工事

## Rehabilitation Work on Damaged Viaduct (the Great Hanshin Earthquake)

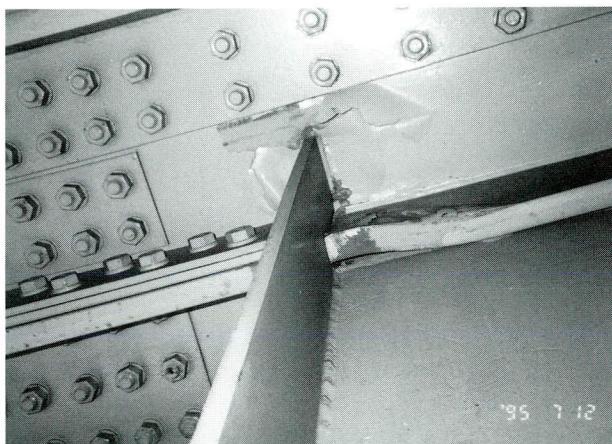
各所に様々な損傷が見られたが、そのほとんどの損傷原因は、設計時に見込んだ力以上の地震力が作用したためと思われる。

写真-1 桁本体の損傷

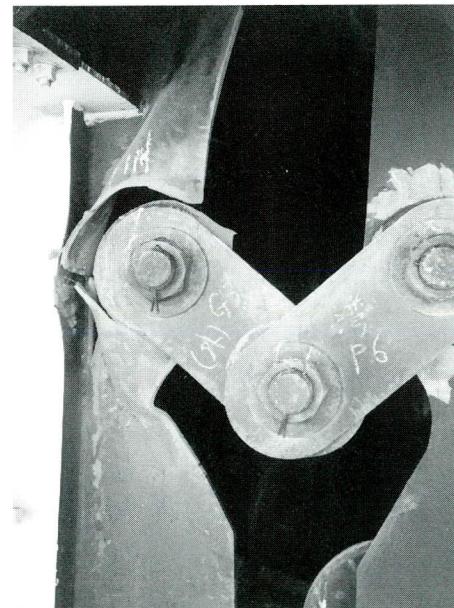
写真-4 耐震連結装置の損傷

地震により、補強板取り付け部の主桁ウェブが破断したり控え材等が座屈したりする損傷（写真-4）がみられたため、「設計基準」<sup>1)</sup>により設計を行い補修を行った。図-4に補修構造を示す。

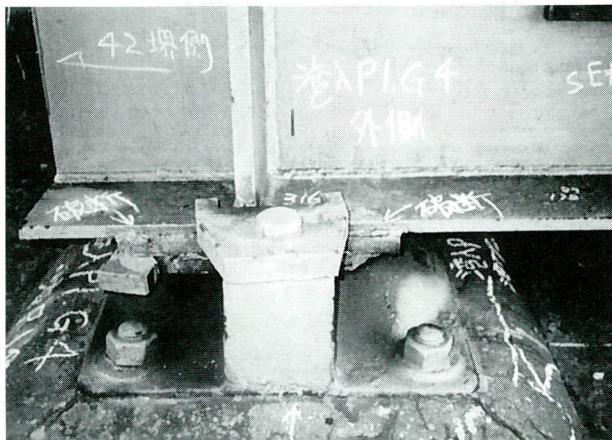
写真-2 支承の損傷

よって、B活荷重を新たに考慮して、「設計基準」<sup>1)</sup>に基づいたBP-B支承の設計を行い取替工を実施した。

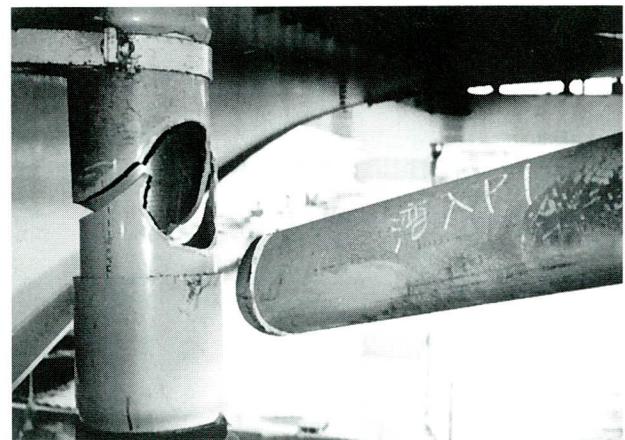
写真-5 排水管の損傷

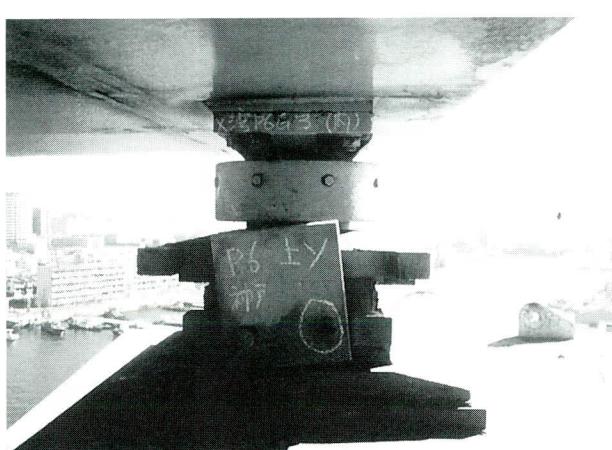
写真-3 支承ボルトの破損

支承本体に損傷がなく、支承セットボルト等に破断およびゆるみの見られる場合は、新規にボルトの取替を行った。

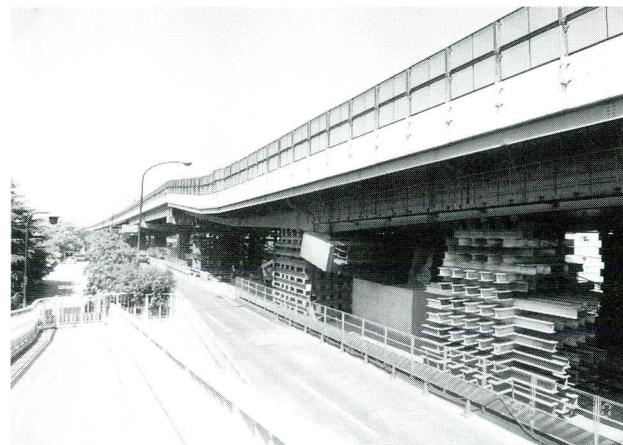
このことにより、同時に鋼箱桁が主桁スパン中央部で全体座屈破壊を起こし、連続桁としての機能を失った（写真-7参照）。よって、被災度As判定となり撤去、再構築が決定された。

写真-7 3径間連続RC床版鋼箱桁が全体座屈により破壊

幅低減により耐震性向上と床版コンクリート打設工事が不要なため現場工期短縮がはかる3径間鋼床版箱桁により再構築する。この時、中間支点部神P150橋脚上の上下線幅員部に新設非常駐車帯が追加されている。

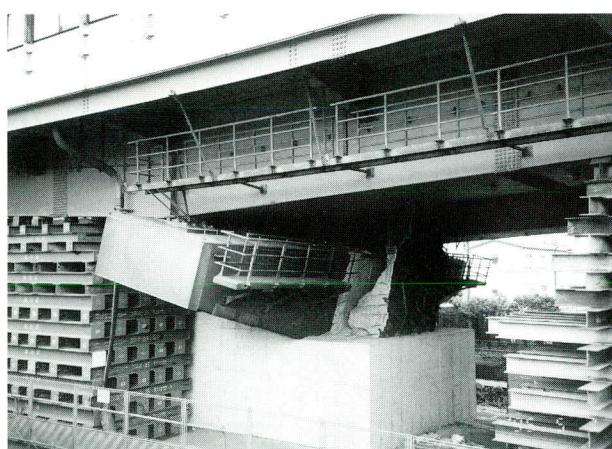
S150までは、3径間連続RC床版鋼箱桁であった。この桁の中間固定支承を支持する神P150橋脚はRC柱部がせん断破壊により全断面崩壊し、脚としての機能を完全に失なっていた（写真-6参照）。

写真-6 神P150橋脚の崩壊

一方、神P150橋脚については当初鋼製梁による1柱式橋脚の再構築が計画されていたが、関係機関の強い要望であった、国道43号線から5号湾岸線深江浜出入口のある深江浜への交通量増加に伴う、深江交差点部上り車線用右折だまり確保のため、門型鋼製ラーメン橋脚形式による再構築が決定した。

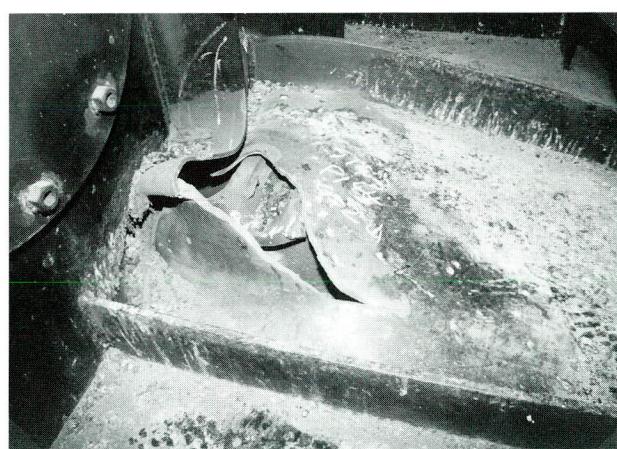
②本工区最東部に位置する神S143単純合成箱桁は、深江地区で阪神大震災の象徴的ともいえる635mにわたってピルツ高架橋が大規模倒壊した工区の隣接桁にある。本橋は、ピルツ桁が山側へ倒壊した時に、総重量が2000tonにもおよぶ箱桁が最大約1200mm山側へ移動したと同時に、支承セットボルトが破断して支承が箱桁下フランジを貫通するなど、2主桁の両桁端部に大きな損傷を受けている。よって、被災度B判定で補修・補強対象桁とされている（写真-8参照）。

写真-8 神S143単純合成箱桁の箱桁下フランジの支承貫通

神戸・大阪、神S144大阪側の2連がTYPE II（床版の撤去を伴い、損傷部位を切断、撤去し、新しい部材をHTBで接合した後、床版打設を行う方法）で桁端補強が決定された。

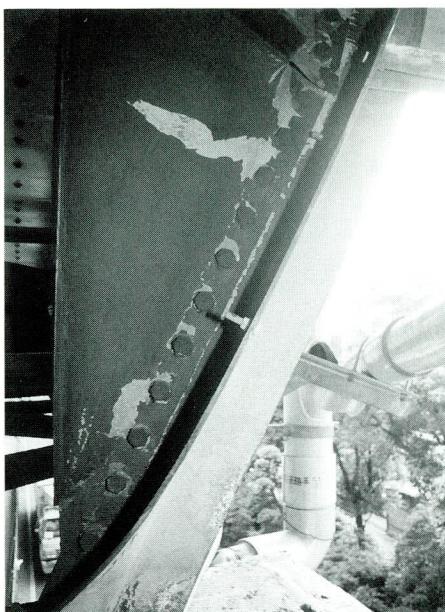
③同時に、上記単純合成箱桁に架け違い部でお互いの桁同士が耐震連結装置でつながれていることにより、総重量がおよそ1000tonある隣接の神S144単純合成鉄骨桁が引きずられ、同じく山側へ約800mm移動している。大阪側の桁端部主桁腹板は、ニーブレス付き支点上端横桁の近傍で、45°近くまでねじ曲げられ、大きな変形損傷を起こしている。よって、被災度B判定で補修・補強対象桁とされている（写真-9参照）。

写真-9 神S144単純合成鋼桁の桁端部主桁損傷

対して、ニーブレス部を撤去し、追加増設横桁によりフルウェブ化させる。これは、写真-9に示すような破壊が生じるのを阻止して耐震性向上を図るためである。

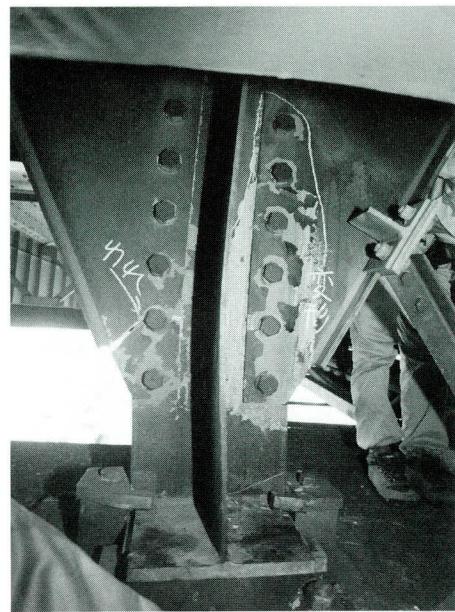
板に座屈変形を起こし、一部鋼材の割れを伴っている。被災度B判定で補修・補強対象桁とされている（写真-10参照）。なお、この損傷は上記神S144単純合成鉄骨桁の崩壊にいたる前の座屈状況であると判断される。

写真-10 神S152単純合成鋼桁の桁端部の損傷

ロ) 神S152神戸側の支点上補剛材部と一部端横桁腹板部をTYPE III（損傷部位を切斷除去し、新しい部材を現場溶接で接合する方法）と一部TYPE IV（損傷部位の切断、除去を行わず、加熱矯正を行う方法）の併用で桁端補強が決定された。

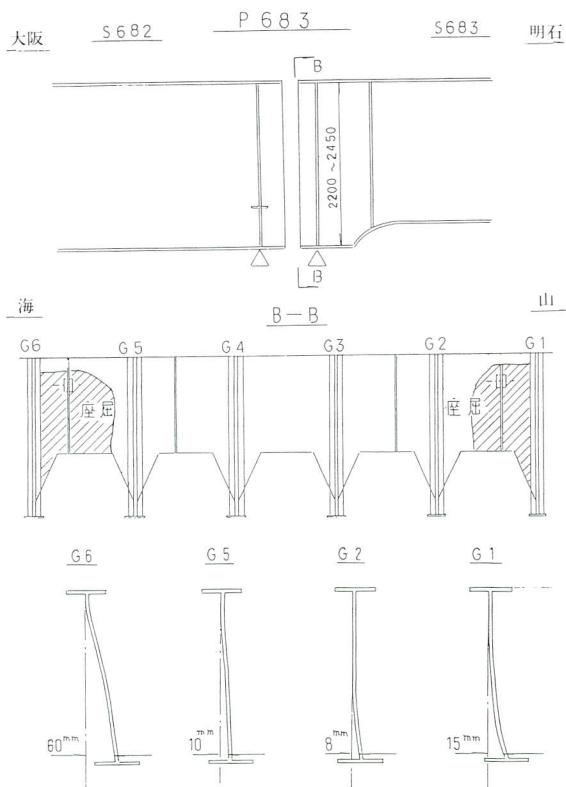
図-29 S683 補修TYPE III

単純合成鋼桁と3径間連続非合成箱桁が架け違いとなる神P683上の単純合成鋼桁側の支点近傍の損傷状況を図-29に示す。この損傷状況は下記の通りであった。

- ・ニープレス形式の端横桁の下フランジ、腹板が大きく座屈している。
- ・主桁の端横桁下フランジ取り付け部が橋軸直角方向に座屈している。

- ・端横桁腹板に取り付けられていた落橋防止装置（メガネタイプ）の控え材が破断している。

に設計水平力を上回る過大な水平力が作用したと考えられる。

応力状態にした後、損傷部位を切断し新規部材を完全溶け込み溶接により取り付けた。

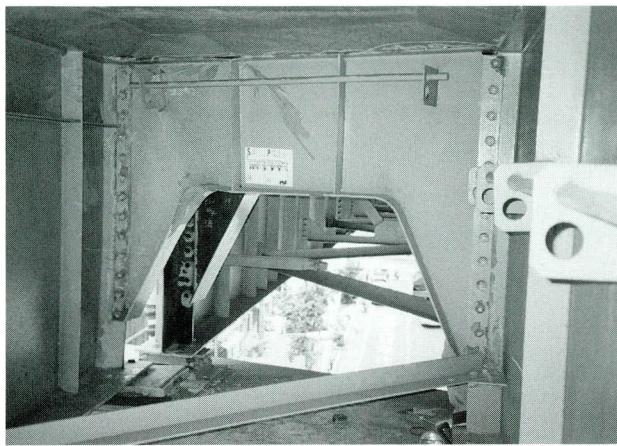
写真-29 若宮出路S3端横桁の損傷

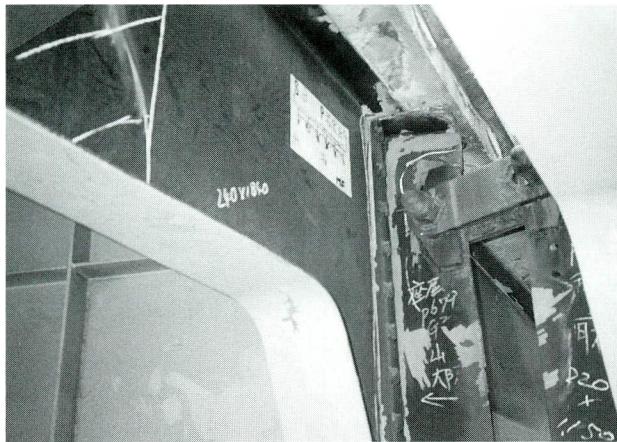
- ・床版片持部に大きなクラックが長さ約1.5mに渡り発生している。
- ・主桁下フランジ、腹板が変形している。特に落橋防止装置（メガネタイプ）取り付け部の桁端部腹板の損傷が激しい（写真-30参照）。

写真-30 若宮出路S3桁端部の損傷

図-28に示すように、ベントにより桁を支持し損傷した部位を含む床版と鋼桁を切断、撤去した。その後工場製作した新規部材をHTBにより接合し、床版を打設して復旧した。設計上配慮した点を下記に示す。

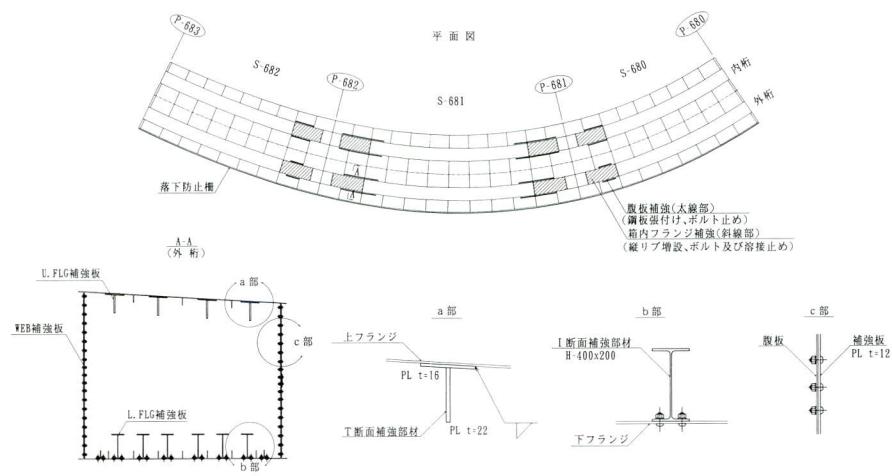
落下物防止柵およびその支持構造物（受梁、ブラケット）による死荷重増とB活荷重を考慮して既設桁の応力度照査を行った。この結果、連続桁の中間支点付近に応力超過箇所が発生することが判明したため、上下フランジと腹板を補強する必要が生じた。補強方法はいくつかの補強案の中から、図-33に示すような鋼板による補強を採用した（写真-38, 39参照）。箱内への部材の供給は工事用マンホールから行うため最大部材寸法は2m程度、断面は300mm×500mm程度とした。

図-33 若宮カーブ桁補強一般図

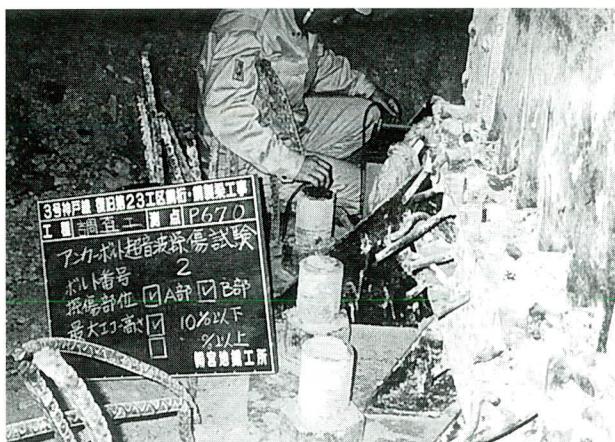
写真-40 超音波探傷検査

調査の結果は、検出レベル20%に対して最高エコー高さはいずれも10%以下であり、異常が認められなかった（写真-40参照）。
