火災を受けた鋼橋の耐久性調査

Examination of Durability of a Bridge Subjected to a Fire

沓掛 靖夫*¹ 能登 宥愿*² 加藤 徹*³ 林 兼生*⁴
Yasuo KUTSUKAKE Horoyoshi NOTO Toru KATO Kaneo HAYASHI

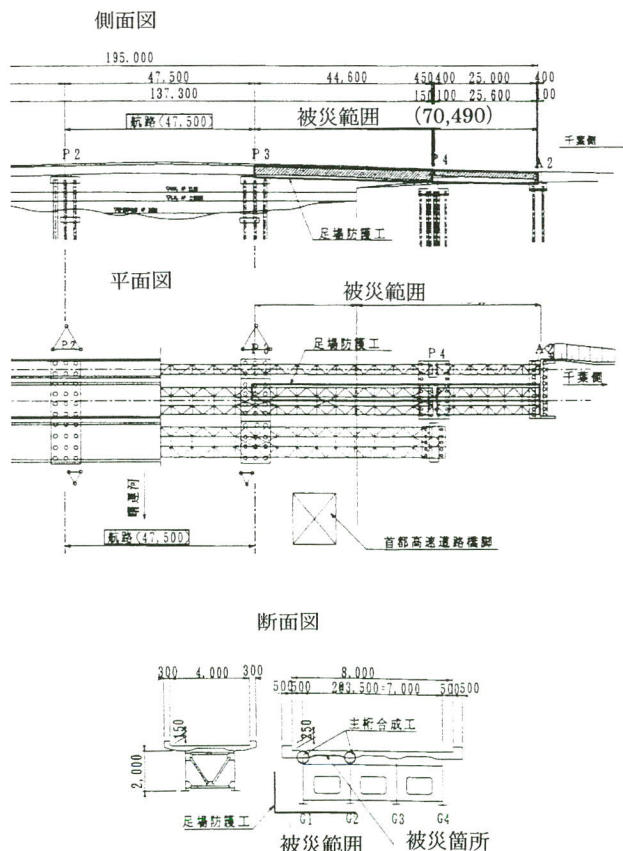
図-1 火災範囲図

図-1に火災範囲を示す。

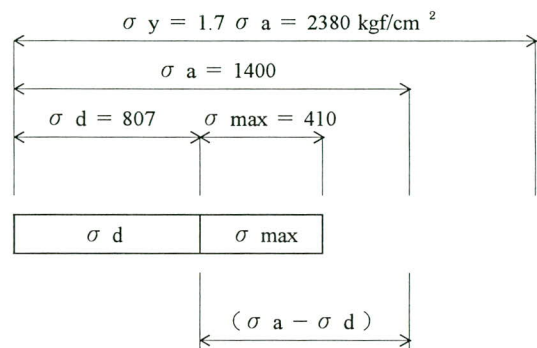
図-7 模式図

応力頻度測定値を用いて、活荷重に許容される計算上の余裕量、即ち余裕応力度 ($\sigma_a - \sigma_d$) と最大の実応力度 σ_{max} とを比較することにより判定する (図-7)。

設計死荷重応力度に応力頻度測定による活荷重応力度の合計が許容応力度以下であり、現段階では耐力を保有していると判断した。
