# 亜鉛めっき防食および亜鉛めっきと塗装を併用した二重防食の経年調査

## Research on Long-Term Changes in the Corrosion-Prevention Effects of Galvanization and Combination of Galvanization and Coating

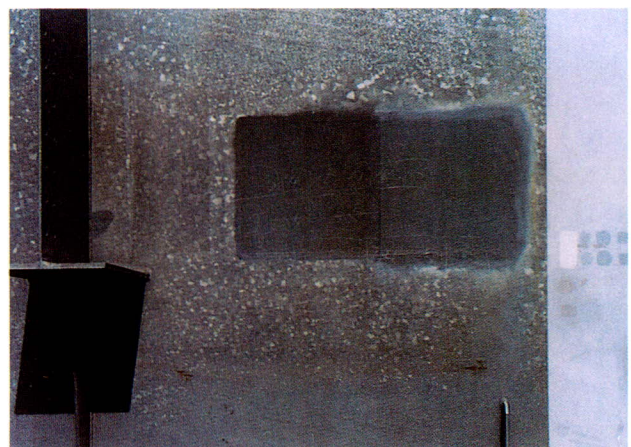
写真-1 亜鉛めっき面の補修箇所

亜鉛めっき補修部の防錆効果の試験を行うために、下記の要領にて亜鉛めっき面の補修を行った。補修後の状況を写真-1に示す。（写真の右側が有機ジンク補修、左側が亜鉛溶射補修）

亜鉛めっき面および補修面では、暴露6ヶ月から白錆の発生や黒変が生じているが赤錆は発生しておらず、良好な防錆性を維持している。

④亜鉛めっき面および損傷補修面はともに良好な防錆性を維持しており、亜鉛溶射および亜鉛めっき用の有機ジンクリッチペイントは補修材料として有効である。

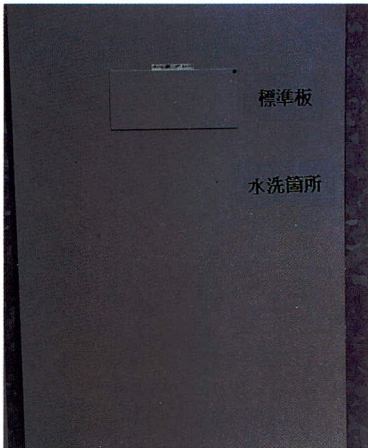
写真-3 ふっ素系 (グレー)

目視調査の結果、ふっ素系はほとんどチョーキングが進行していなかったのに対し、ポリウレタン系や塩化ゴム系はチョーキングが著しかった。写真3~11に暴露7年後の塗装面の写真を示すが(海側ウェブ)、試験体と同時期に塗装した標準板と比較するとチョーキングの程度が明確である。また写真の右側が光沢保持性や変退色の測定のために水洗処理を行った箇所であるが、ポリウレタン系や塩化ゴム系はチョーキングにより水洗箇所がはっきりとしているが、ふっ素系は水洗箇所がほとんどわからない。(塗装面全体は写真-2の暴露状況写真参照)

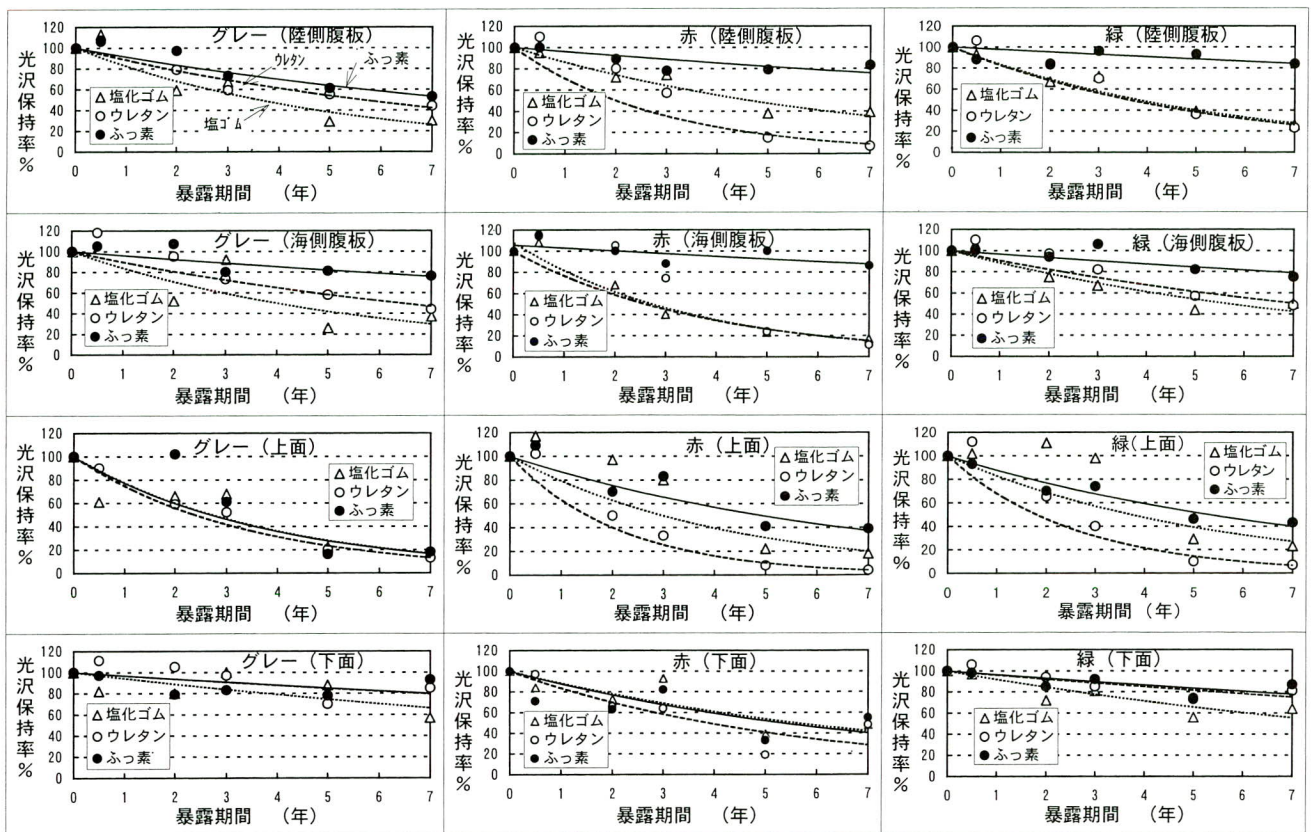
図-3 光沢保持率の経時変化

図-3に光沢保持率の経時変化を示す(水洗後に測定した結果で、素地調整はプラスト処理)。ふっ素系はポリウレタン系や塩化ゴム系に比べて光沢保持率の低下が少なく、特に赤や緑の中彩色においてその傾向は著しかった。光沢保持性は上塗り塗料に使用される樹脂の影響が大きい事がわかる。部位別では、上フランジがウェブや下フランジと比べて光沢保持率の低下が大きく、劣化環境として厳しいと考えられる。

- ①暴露7年ではいずれの供試塗装仕様においても自然剥離は生じておらず良好であるが、ブラスト処理は、研掃処理やリン酸塩処理と比べると付着性が優れており、より長期の耐久が期待できる。
- ②塗装系は、塩化ゴム系が塗膜の機能上問題はないものの微細なふくれや白錆が生じているのに対し、ふっ素系やポリウレタン系では良好であることから、下塗り塗料には亜鉛めっき面用エポキシ樹脂塗料を用いる事が望ましい。
- ③耐候性については、ふっ素樹脂塗料がポリウレタン樹脂塗料や塩化ゴム塗料よりも光沢保持性に優れており、より長期の耐候性が期待できると思われる。

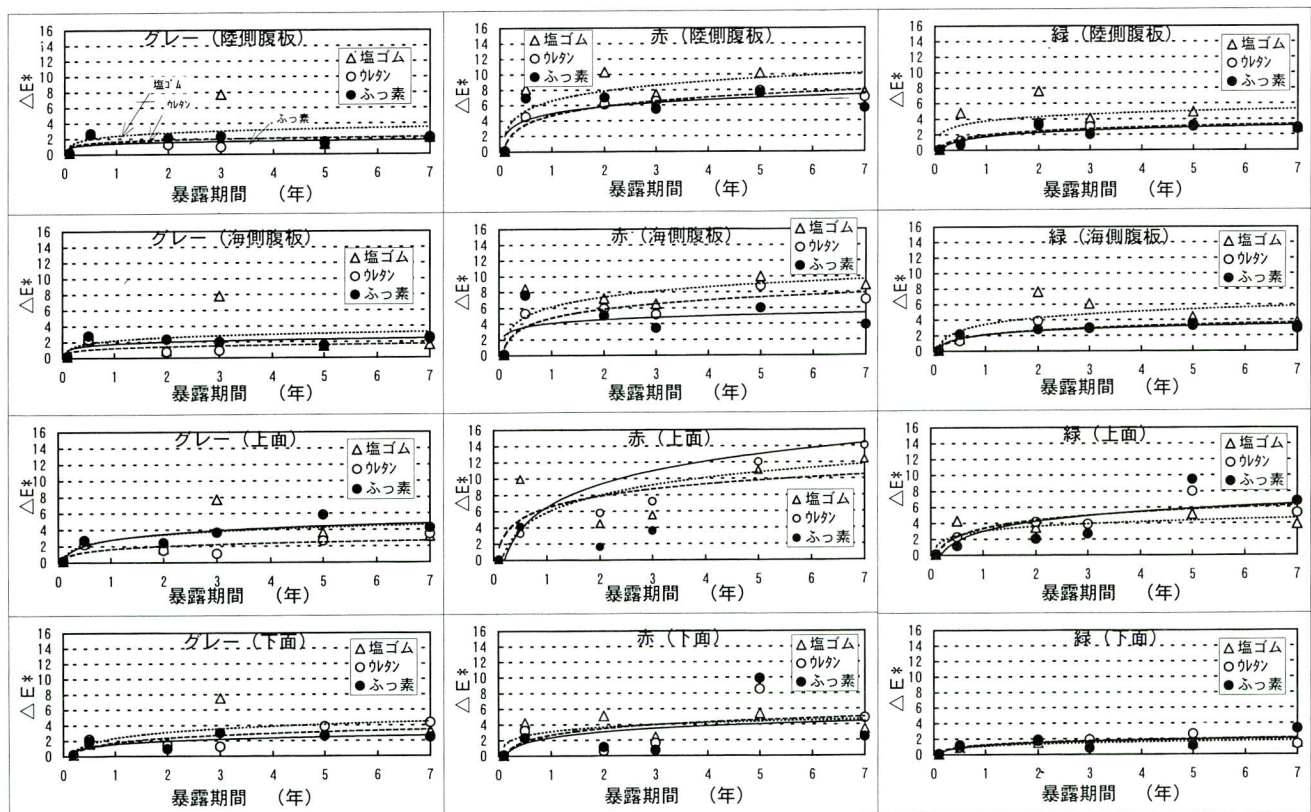
図-4 色差の経時変化

図-4に色差の経時変化を示す(水洗後に測定した結果で、素地調整はプラスト処理)。

ウェブではふっ素系とポリウレタン系は大きな差がなく、この両者に比べて塩化ゴム系が多少劣っていた。上下フランジでは樹脂系の差は認められなかった。色相による変退色の違いは、赤系はグレー系や緑系に比べて変退色が大きかった。光沢保持性に対する上塗り塗料に使用される樹脂系の影響は大きかったが、変退色についてはその影響は顕著に認められなかった。これは、色相によって変退色が大きく異なることから、上塗り塗料に使用される着色顔料の影響が大きかったと考えられる。
