かけ違いを有する橋梁の緊急復旧工事（熊ヶ根橋）

Emergency Repair Work on a Bridge with a Crossing Section of Plate Girders (Kumagane Bridge)

杳掛 靖夫*¹ 渡辺 智三*² 井上 泰輔*³
 Yasuo Kutsukake Tomozou Watanabe Taisuke Inoue

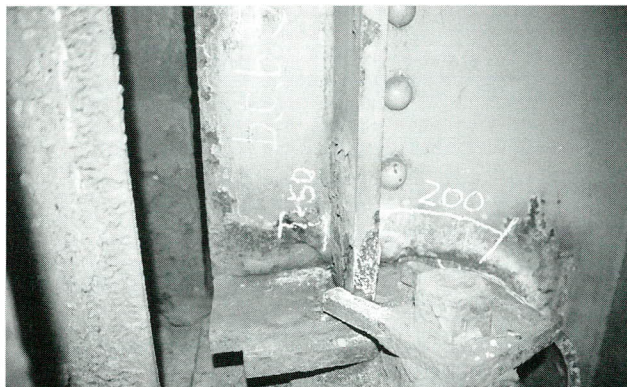
写真-1 鉸桁端支点部

側径間の鉸桁端支点部は腹板の座屈・腐食、下フランジの湾曲変形・主桁下フランジ破断を発見、形状を（写真-1）に示す。掛け違い部の円弧部に亀裂を発見、支承部は錆付き、R部が摩耗し水平になり、サイドブロッ

2) 端支点部補強

端支点部は下フランジと腹板の交差部が座屈、破断、損傷している部分を全て切断撤去し、補強材を腹板に両

側からあて、切断した腹板の補強構造を(図-3)に示す。補強後は切欠き構造となるが、応力上問題が無いように設計し、断面を決定した。

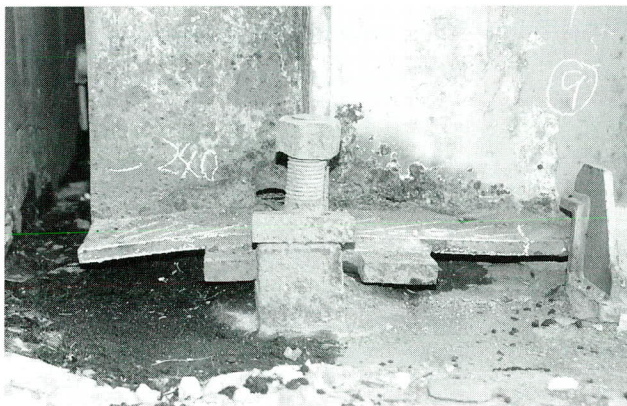
写真-2 掛け違い部支点部

クの割れ、変形、支間中央側に約60mm芯ずれを起こしていた状況を(写真-2)に示した。

掛け違い部の支点部の下フランジと腹板の交差部が複雑に座屈、破断しており、円弧部の亀裂を含め、腹板を水平に切断し、損傷部を撤去し、新規フランジ材を現場溶接する方法を採用した。現構造と補強構造は(図-2)に示す。

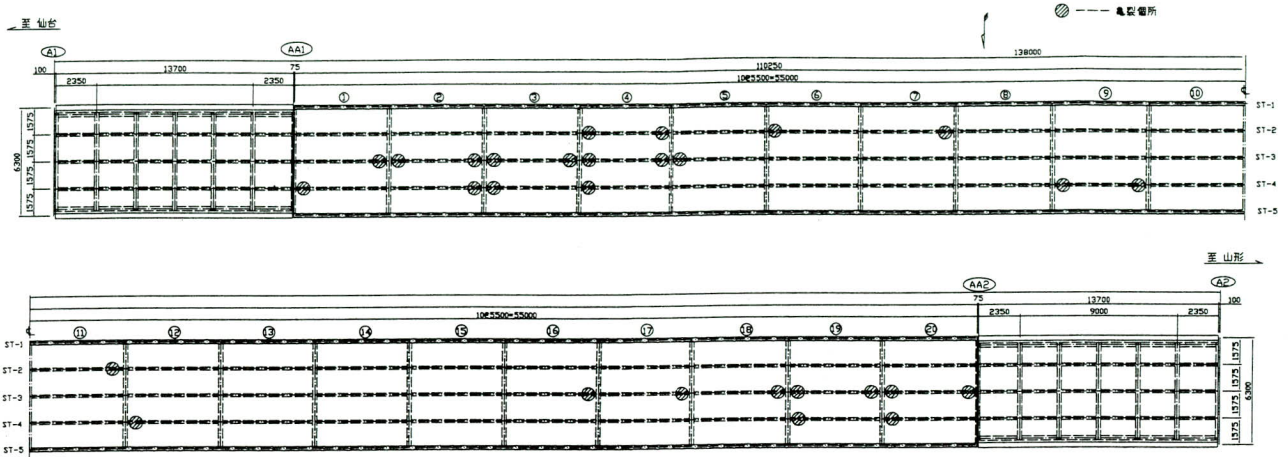
図-2 縦桁損傷図

格間番号	起点	終点	ST番号	上, 下流	亀裂長
①	終点側	ST-4	上流側	L=19m/m	
			下流側	L=19m/m	
①	終点側	ST-3	上流側	L=24m/m	
			下流側	L=25m/m	
②	終点側	ST-3	上流側	L=24m/m	
			下流側	L=32m/m	
②	終点側	ST-3	上流側 (上層)	L=68m/m	
			下流側 (上層)	L=67m/m	
			上流側 (下層)	L=42m/m	
			下流側 (下層)	L=45m/m	
②	終点側	ST-4	上流側	L=64m/m	
			下流側	L=64m/m	
③	終点側	ST-3	上流側	L=32m/m	
			下流側	L=32m/m	
③	終点側	ST-4	上流側	L=22m/m	
			下流側	L=11m/m	
③	終点側	ST-3	上流側	L=22m/m	
			下流側	L=11m/m	
③	終点側	ST-3	下流側	L=19m/m	
			下流側	L=16m/m	
④	終点側	ST-2	上流側	L=19m/m	
			下流側	L=18m/m	
④	終点側	ST-4	上流側	L=45m/m	
			下流側	L=33m/m	
⑤	終点側	ST-3	上流側	L=46.5m/m	
			下流側	L=48.5m/m	
④	終点側	ST-2	下流側	L=6m/m	
			上流側	L=7m/m	
④	終点側	ST-3	上流側	L=10m/m	
			下流側	L=10m/m

格間番号	起点	終点	ST番号	上, 下流	亀裂長
⑥	終点側	ST-2	上流側	L=21m/m	
			下流側	L=34m/m	
⑦	終点側	ST-2	下流側	L=20m/m	
			上流側	L=9m/m	
⑧	終点側	ST-4	上流側	L=9m/m	
			下流側	L=12m/m	
⑧	終点側	ST-4	上流側	L=12m/m	
			下流側	L=18m/m	
⑩	終点側	ST-3	上流側	L=24m/m	
			下流側	L=17m/m	
⑩	終点側	ST-3	上流側	L=19m/m	
			下流側	L=22m/m	
⑩	終点側	ST-3	下流側	L=22m/m	
			上流側	L=8m/m	
⑩	終点側	ST-3	上流側	L=60m/m	
			下流側	L=48m/m	
⑩	終点側	ST-3	上流側	L=13m/m	
			下流側	L=12m/m	
⑩	終点側	ST-3	上流側	L=16m/m	
			下流側	L=19m/m	
⑩	終点側	ST-4	上流側	L=16m/m	
			下流側	L=19m/m	
⑩	終点側	ST-3	上流側	L=19m/m	
			下流側	L=19m/m

施工した経緯があり、幅員中央に床版打ち継ぎ目がある。幅員中央の床版打ち継ぎ目からの漏水により鋼材の塗膜損傷が激しく、鋼材腐食に至っており、その腐食部から亀裂が発生している。したがって、亀裂箇所は中間縦桁

(図-2)に偏っている。アーチ部本体の調査結果、アーチ支点部は土砂が堆積し常時湿潤状態にあり、支承、横構ガセットは土砂に埋まれ、腐食が激しく、減厚しており、亀裂は1カ所見られた。その他中間格点部(垂直材と対傾構及び横桁)のガセット(写真-3)、アーチ部の横構は全体的に腐食が著しく(写真-4)、減厚し、発錆していた。架設地は積雪の多い箇所であり、アーチ上面、ガセット水平面等のように滞水する箇所は殆ど塗膜が劣化し、鋼材表面が露出し、発錆していた。

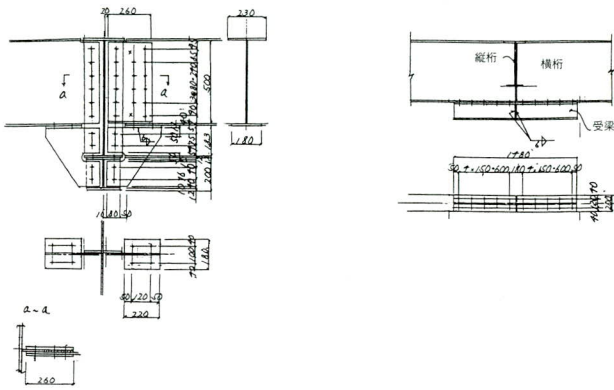
図-4 縦桁受け台

アーチ部の縦桁損傷は、腐食部からの亀裂であり、上フランジ側からの亀裂が殆どであった。1カ所のみ上下フランジ側からの亀裂であり、調査時亀裂が息をしている状況であり、緊急に応急補修する必要がある。補修手順として、縦桁を受けておく必要があり、横桁の下フランジにH鋼を連結し、その箇所よりブラケットを張り出させ、縦桁を受けた。現構造の縦桁はリベットで単せんで連結しているが、補強断面は片側にフィラーを入れ、

鋼材の表面が腐食し粗面であることから外側にもプレートをあて、支圧ボルトを使用し、単せん構造（図-4）とした。上フランジ側から亀裂が発生している箇所は、亀裂先端にストップホールを開け、周辺を圧縮域にし、亀裂が進行しないように支圧接合高力ボルトを挿入した。理由としては、一般には摩擦接合高力ボルトであるが表面が腐食で粗面であることから、締め付け管理ができない事による。
