# 鋼製橋脚大規模補強工事（フルウェブ化）の報告

## Large-Scale Reinforcement Work of Steel Bridge Pier (Full-web work)

増田 高志\*<sup>1</sup> 永山 弘久\*<sup>2</sup>  
Takashi MASUDA Hirohisa NAGAYAMA

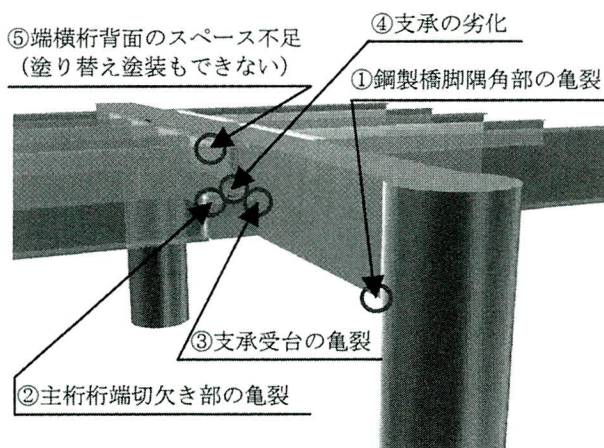
図-1 本橋梁の問題点

首都高速都心環状線の神田橋ランプ付近に位置する本橋梁は、昭和39年の東京オリンピックの年に開通した区間である。重交通という過酷な環境下で、建設されてから40年近くが経過し、主に橋脚近傍のいくつかの部分に問題を生じていた。主な問題点は、以下の5点であった。（問題を生じている箇所を図-1に示す）

これらの問題点は神田橋ランプ近傍の橋脚に共通した問題点となっていた。

前述の5つの問題点に対して、本工事では図-7のように対応することにした。（図-1の問題点に対する解決策を示す）

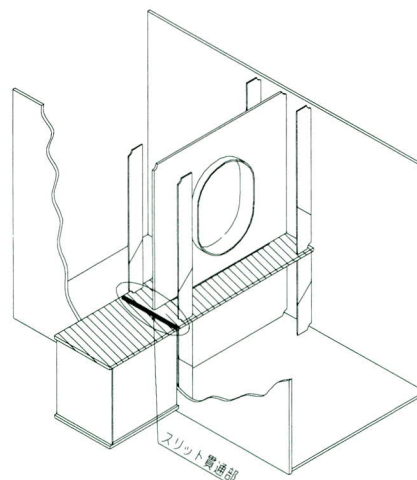
図-2 差込フランジ

#### ③支承受台に生じたき裂（図-2, 写真-3）

桁受ブラケット上フランジが横梁ウェブを貫通した構造で、スリット周りの溶接に多く発生している。

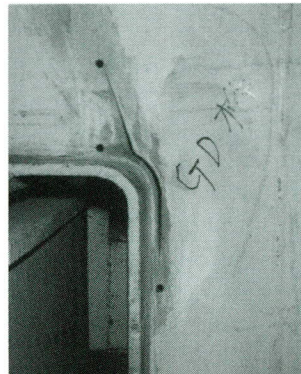
写真-2 主桁桁端切欠き部

#### ②主桁桁端切欠き部に生じたき裂（写真-2）

切欠き主桁のコーナー部に発生しており、昭和54年にあて板補強工事を実施している。

- ②主桁切欠き部に生じたき裂については、増設横梁・増設縦桁・増設横桁を用いてジャッキアップを行い、桁端切欠き部を切断し、切断形状にあった部材をHTBで接合し、切欠き主桁をフルウェーブ主桁とする。
- ③支承受台に生じたき裂については、ジャッキアップ中に支承受台を切断、撤去すると同時にき裂も除去する。
- ④線支承については、主桁を切欠き桁からフルウェーブ桁にした後、増設横梁上に設置したBP-B支承に交換する。

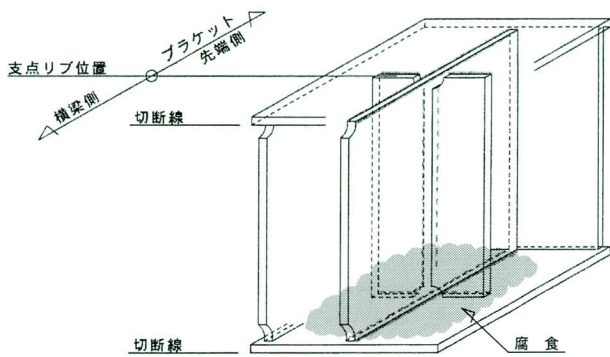
図-15 支承受台内部腐食

本工事を実施するにあたり、ジャッキアップ後に支承受台の撤去を行った。受台ウェブにあるスカーラップから水が侵入したため、下フランジ上面には泥がたまり、腐食していた。腐食による減肉量は最大で3mmであった。(図-15, 写真-8)

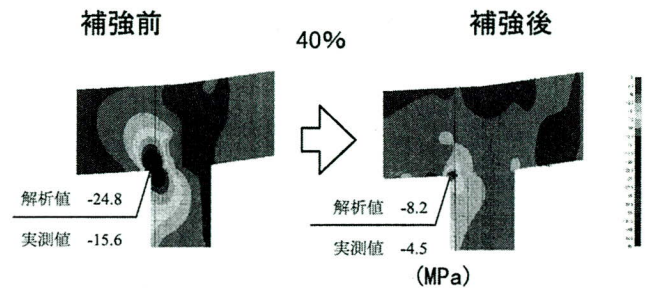
図-17 隅角部補強効果

鋼製脚脚隅角部の補強効果を確認するために、FEM解析と、荷重車走行試験を実施した。荷重車は、オンランプ部で25t車2台を一時静止させて応力を計測した。解析・計測とも補強前に比べて補強後の応力が40%以下になっていることを確認した。(図-16, 17)

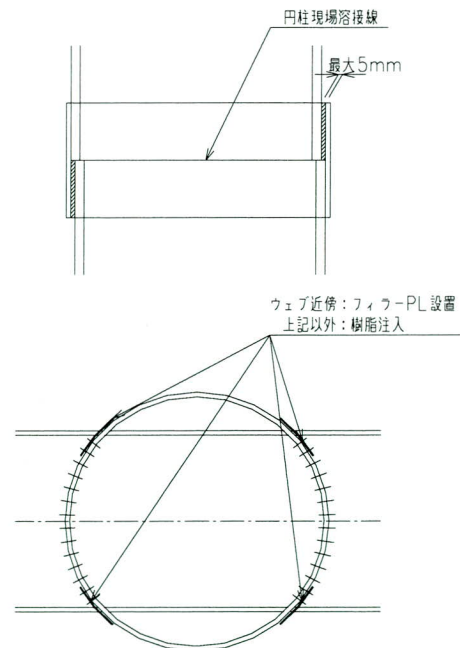
図-18 円柱ズレへの対応

既設円柱の現場溶接線に最大5mmのズレがあることが判明した。せん断力を伝達するウェブ近傍のズレ部のみフィラーを入れ、その他の肌隙部分には、エポキシ樹脂を注入してズレに対応した。(図-18)

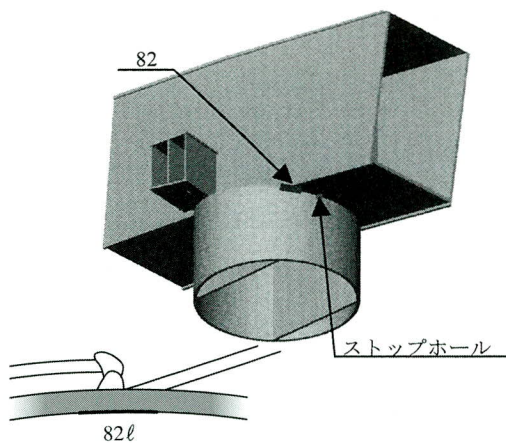
図-20 差込ウェブ隅角のき裂

隅角のき裂は横梁ウェブと円柱の交差部に集中して発生しており、その例を図-20と写真-9に示す。

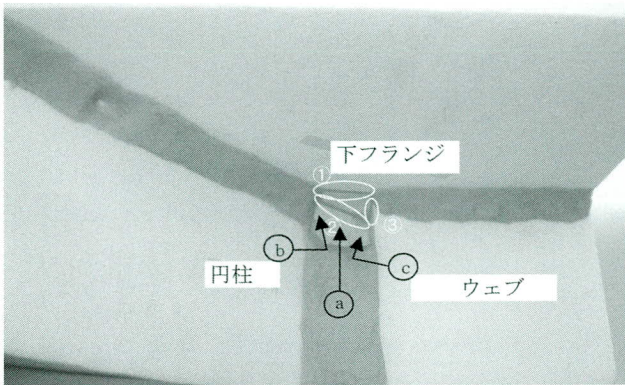
写真-12 内面三線交差部の削孔部

以上の処理を、表面き裂のある3ヶ所に対して実施した。そのうちの1ヶ所で差込ウェブ母材コバ面へのき裂の進展が確認された（写真-12, 13（③が母材コバ面のき裂）, 14）ため、カバーPL端部を除去したところ（図-21）、長さ3mmの母材コバ面のキズを確認した。（写真-15）
