OSMOS システムによる実橋モニタリング報告

Bridge Monitoring with the OSMOS System

岩下 宏*¹ 山下 久生*² 能登 宥 愿*³
 Hiroshi IWASHITA Hisao YAMASHITA Hiroyoshi NOTO

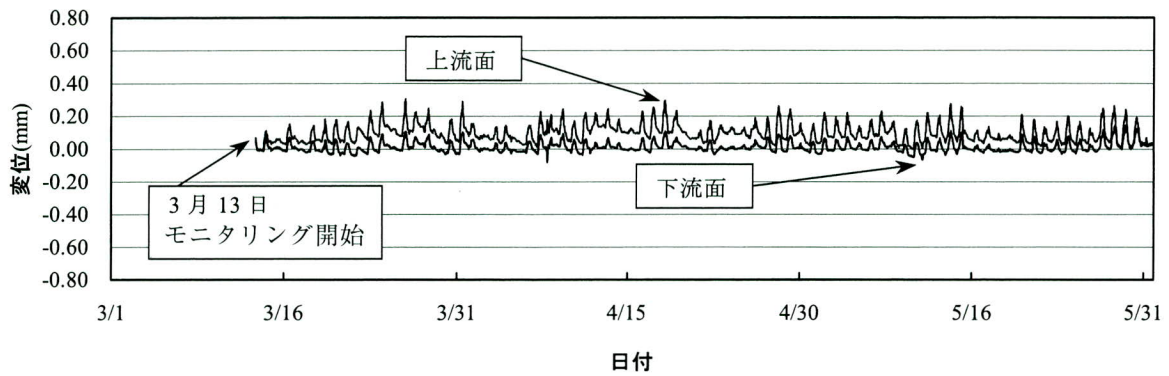
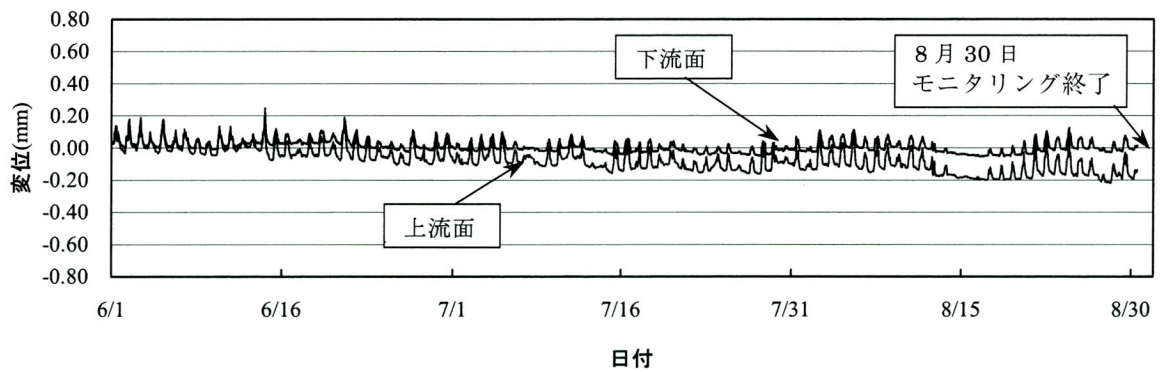
(a) 第1径間センサー設置部材の長期的挙動(その1)

(c) 第1径間センサー設置部材の長期的挙動(その2)

図-4(a)と図-4(c)は、第1径間において、上弦材の上流面および下流面にそれぞれ設置したセンサーによる変位のモニタリング結果である。また図-4(b)と図-4(d)は、上弦材に設置した熱電対による温度挙動である。

OSMOSセンサーが採取したデータは、主に温度変化に対応した挙動であった。これは、温度によって上弦材

が伸縮する様子を、センサーが的確に計測していると思われる。

この年の7月～8月は気温が上昇せず、冷夏を象徴する期間であったが、その様子も表れている。このことから、温度と構造部材の傾向をつかんでおき、データの蓄積をしておく、仮に異常な挙動を示した時に、発見が容易になると考えられる。

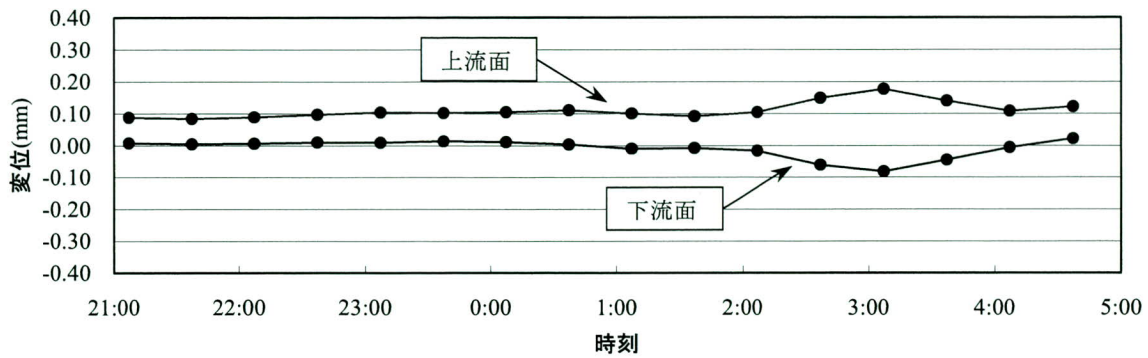
(a) 夜間工事における変位挙動の事例

図一5(a)に示した事例からは、午前2時から午前4時までの間に、上弦材に力が働いて、変位が一時的に変化したことがわかる。図一5(b)によると、曲げの発生は午前2時40分頃と判断できる。その大きさは上流面・下流面ともに約0.05mmであった。上流面が引張で、下流面が圧縮であったから、上弦材に曲げが発生したと思われる。しかし図一5(c)のように、午前4時頃には、曲げ発生以前の変位の水準まで回復しているのがわかる。

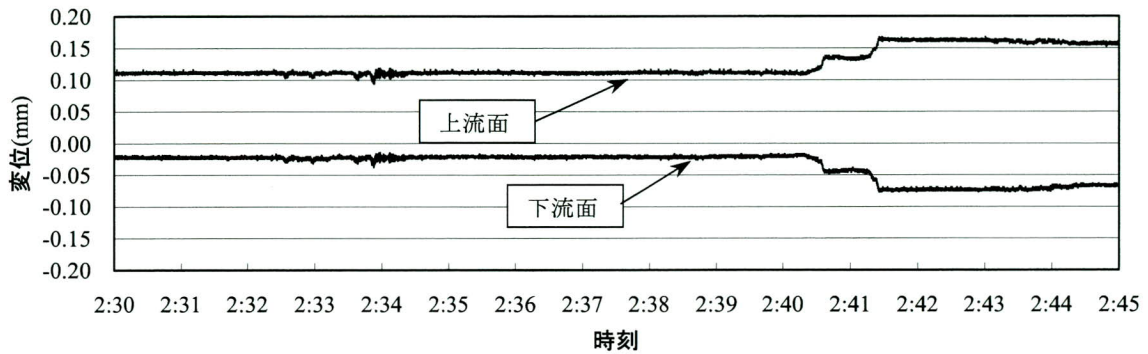
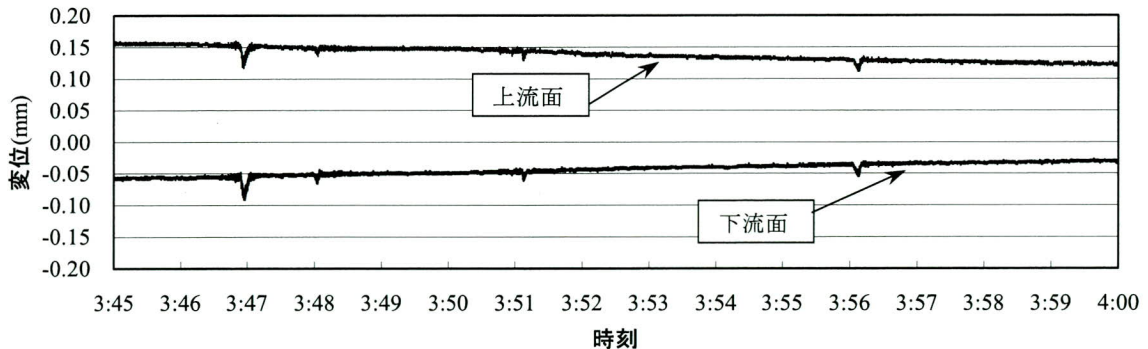
(b) 拡大図(変位が急増する事例)

(c) 拡大図(変位が元の状態に戻る事例)

今回の場合、変位の水準が回復したことから、工事前後における大きな応力変動が無く、現状に戻ったのが確認された。

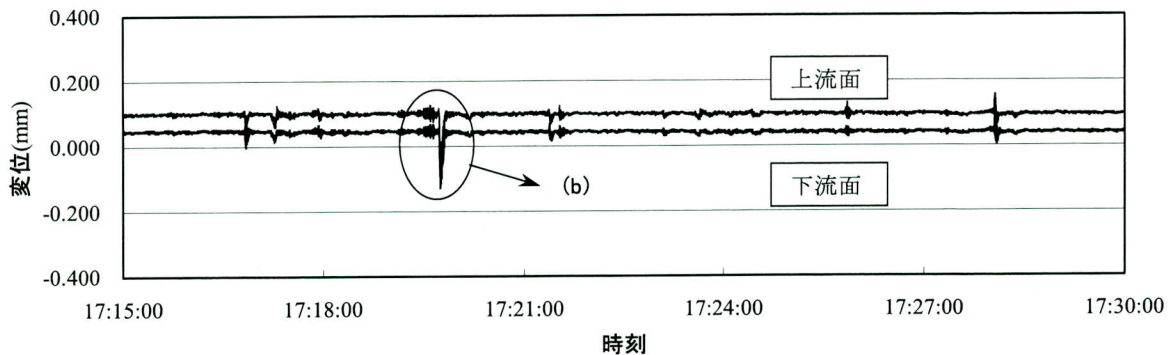
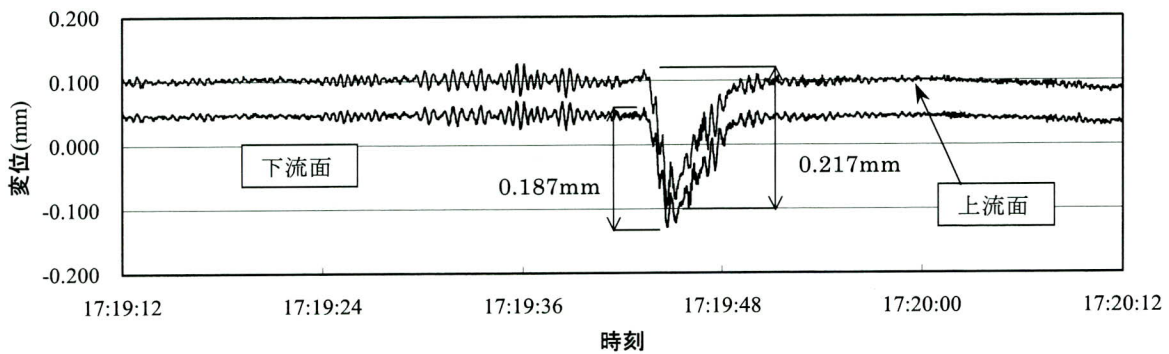
図一6 大型車両通過時のモニタリング事例

図一6(a)と図一6(b)は平成15年5月27日の17時台におけるモニタリング事例である。筆者らは現地に常駐していなかったが、夕方の帰宅ラッシュ時間帯に積載重量の大きい車両が通過して、大きな変位挙動が生じた

これはモニタリング期間中に、最も大きな変位の応答値を示した走行車両であり、その範囲は0.217mmであった。この値はひずみ換算で 217×10^{-6} ($0.217 / 1000 = 217 \times 10^{-6}$ 、1000mmはセンサーの元の長さ)、応力度換算で 43.4MPa ($\sigma = E \times \varepsilon = 2.0 \times 10^5 \times 217 \times 10^{-6} = 43.4 \text{N/mm}^2 \approx 434 \text{kgf/cm}^2$) であった。

解析計算によるひずみ範囲は 53.3×10^{-6} であり、換算すると 10.7MPa ($\approx 107 \text{kgf/cm}^2$) であった。これはOSMOSセンサーによる計測結果の4分の1程度であった。したがって過積載車両は100tf ($\approx 1000 \text{kN}$)級の重量だと予測される。ただし実際は、大型車両の連行や対面通行、

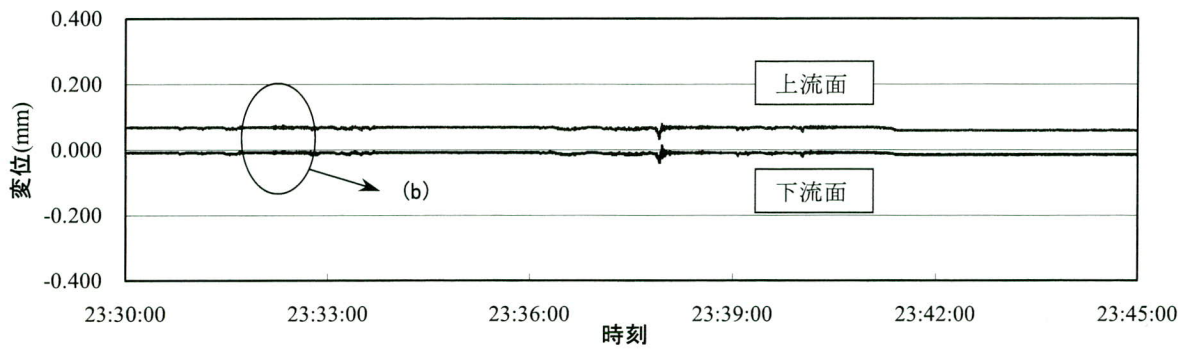
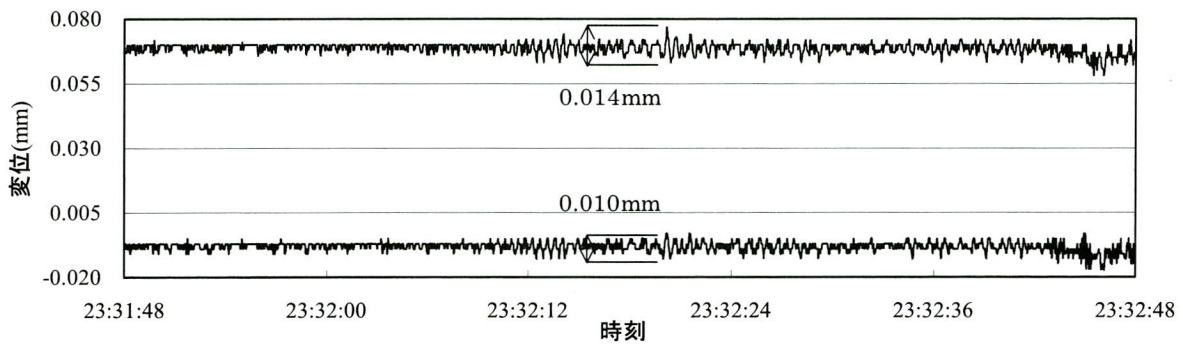
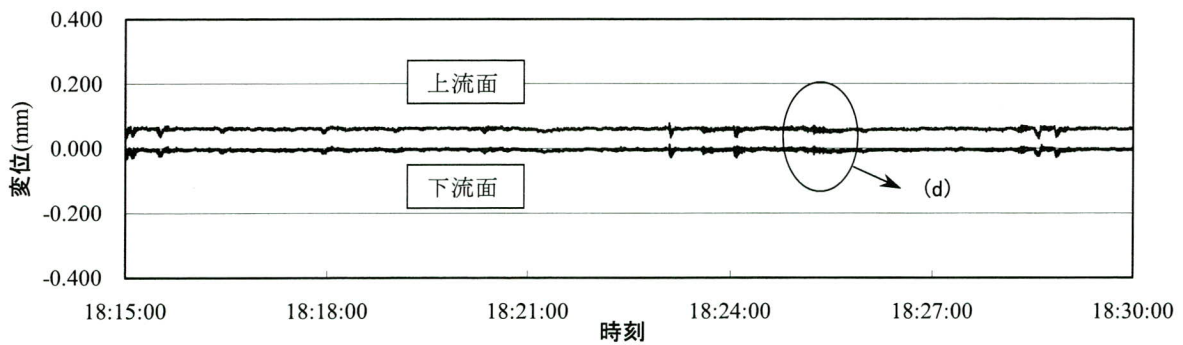
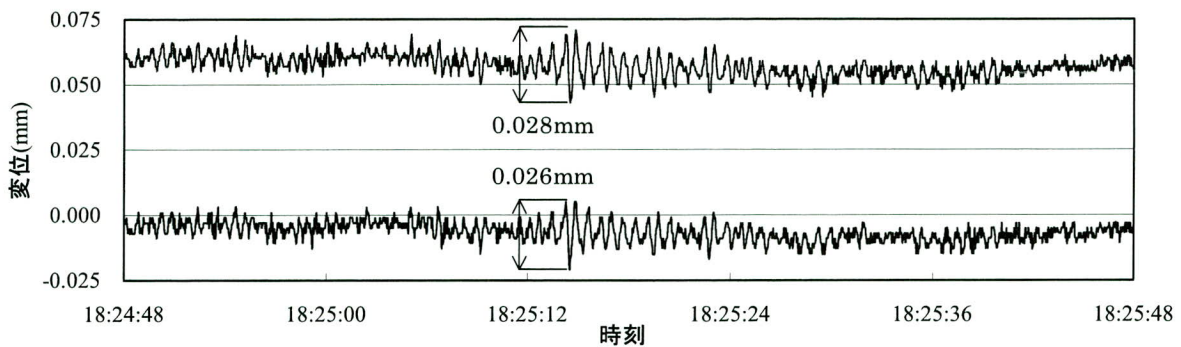
図-8 震度2の地震発生時のモニタリング事例

モニタリング期間中、震度2の地震を6回受けた。その中から2つの事例を選び、図-8(a)~(d)に示す。同じ震度2と発表された地震でも、変位の応答は2倍以上違っていた。これは、震源地や震源の深さがそれぞれ異なっていたからであり、応答値は地震の入力方向、および地盤の硬さなどにより、影響の度合いが変わるものと考えられる。

このように、気象台より発表される震度だけでは分からない、部材が直接受ける影響が分かるという有効性が確認された。

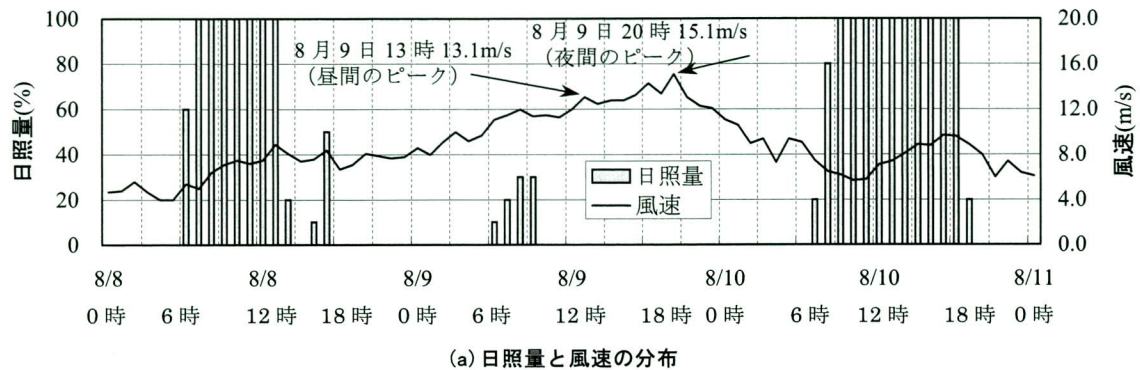
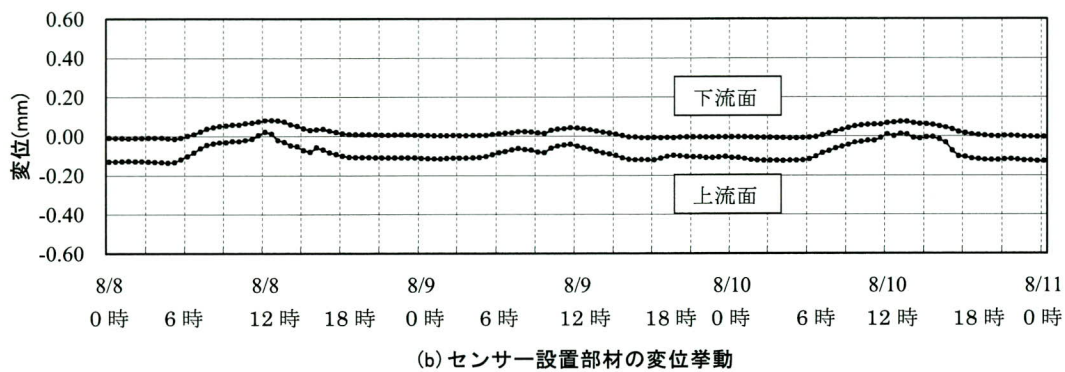
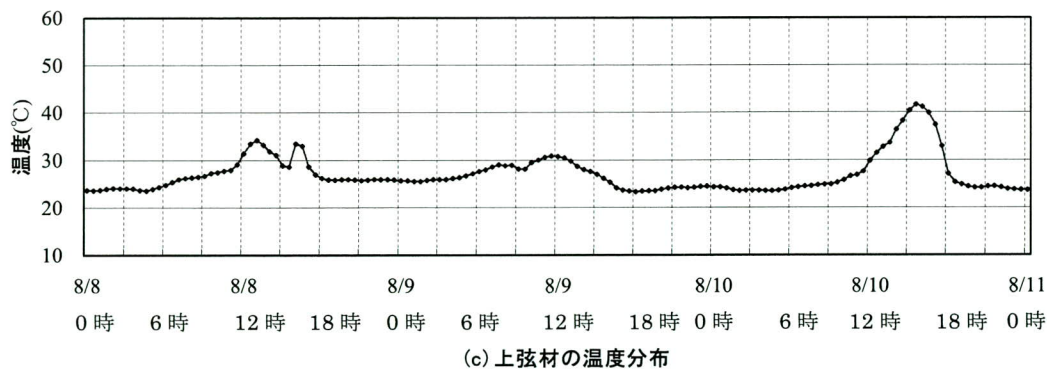
図-9 8月8日～8月10日の気象とモニタリング結果

平成15年8月9日、台風10号が本橋を通過した。図-9(a)に当日を含む3日間の、日照量と風速の推移を示す。当日は日照が少なく、日中よりも夜の風速が大きかった。8日と10日は日照が多く穏やかな天気だった。ここでは静的データと動的データを用いて、台風がセンサー設置部材に及ぼした影響を検証する。

図-9(b)が、静的データを用いて、3日間の変位挙動を表したものであり、図-9(c)が温度変化である。日照がある時間帯には、上弦材の温度が著しく上昇しているのがわかる。図-9(b)と図-9(c)により、温度の上昇に合わせて引張の変位が生じるのがわかるが、台風通過中である9日の午後は、風速が大きくない他の時間帯と大きな変化はなかった。

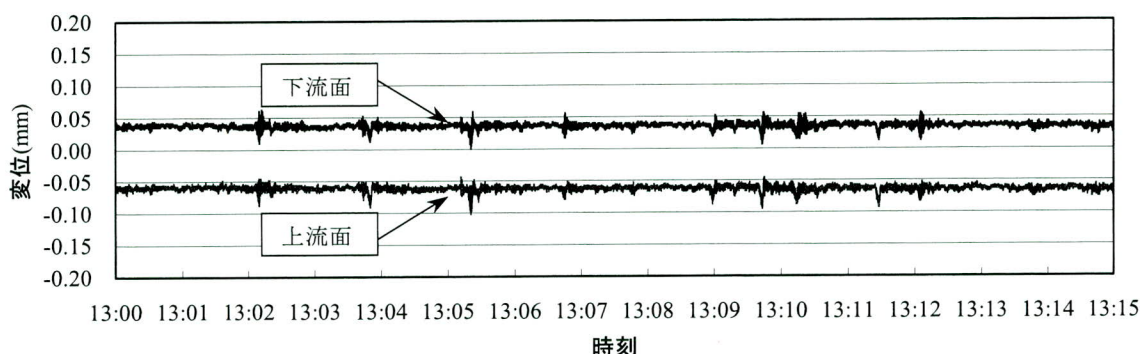
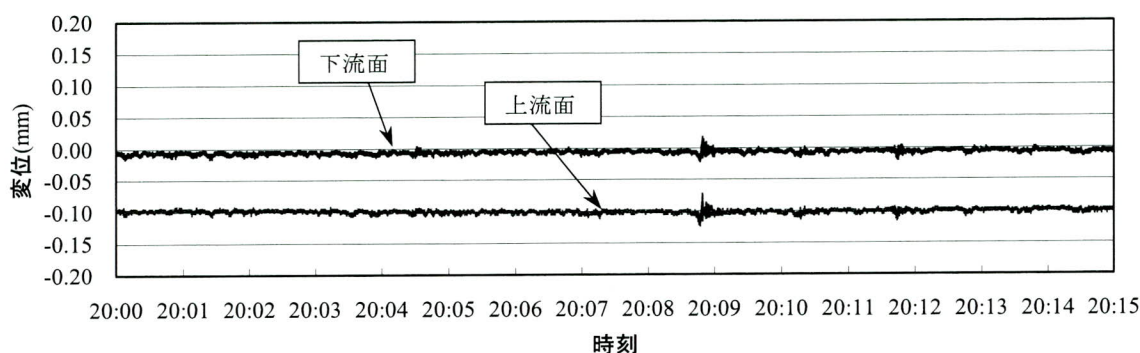
図一 10 台風通過時のモニタリング結果

間のピークである13時すぎ、図-10(b)が夜間のピークである20時すぎであり、どちらも適度の交通流があったと思われる。台風通過時の変位挙動は、微小の増減を見せているが、大きな変位が生じるような挙動はなかった。台風前後における平穏状態の記録と照合した結果、風荷重の影響は確認できなかった。これは本橋がトラス形式で風が吹きぬけやすかったこと、台風の進路とセンサー取付方向がともに橋軸方向であったことが理由だと考えられる。
