# 供用開始後 40 年を迎える山間部橋梁の補修事例 — 国道 186 号長田橋 —

## Repair of a Bridge in Mountains after 40 Years' Use - Nagata Bridge on Route 186 -

藤井一成\*  
Kazunari FUJII

This bridge in Shimane prefecture, constructed in 1965 near the prefecture's border with Hiroshima prefecture, is a 2-hinge knee brace steel rigid-frame bridge with side spans. The recent poor drainage performance led to deterioration of the base plates and coating. Accordingly, repairs were conducted mainly by water treatment of the bridge. The resin was injected to fix the anchor bolts for bearings that had become loose. Also, because severe deterioration of some parts of the concrete slabs was found, they were partially replaced by jet concrete. Though the contents of this construction are general, they may be useful for future repair works.

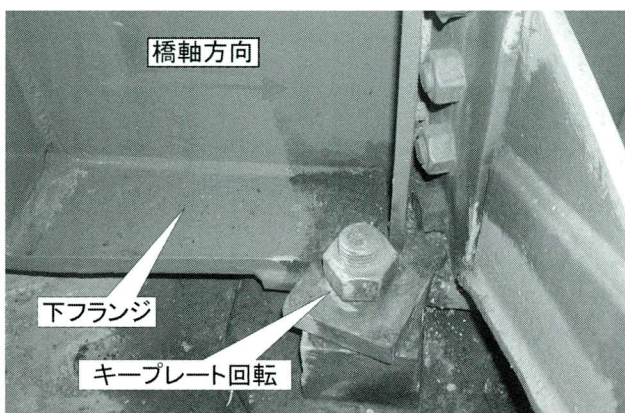
橋台支承の点検を行ったところ、アンカーボルトナットとキーププレートとの間の隙間や、キーププレートの回転が確認された(写真-1)。

写真-1 支承部の変状

そこでその隙間を詰めようとナットを締め込んだところ、若干ではあるが、ナットと共にアンカーボルトが回転した。これは、橋台コンクリートの一部に締め固めが不十分な箇所があり、その部分の風化が通常より著しく進んでいたことと、ボルトねじ切り部の塗装もしくは錆によりボルトとナットが密着していたために、ボルトとコンクリートが縁切れしたものと考えられた。また、キーププレートの回転は、橋台もしくは、桁の過大な移動により発生したものと推測された。

アンカーボルトをコンクリートに固定するため、その隙間に樹脂をシリンダー工法で注入した。

橋台もしくは桁の過大な移動により、キーププレートがアンカーボルトを中心に回転しており、的確に主桁下フランジを押さえ込んでいなかったため、キーププレートを現状の桁位置に合わせて再製作・交換した（写真-4）。また、支承本体の健全度については、比較的良好であった。

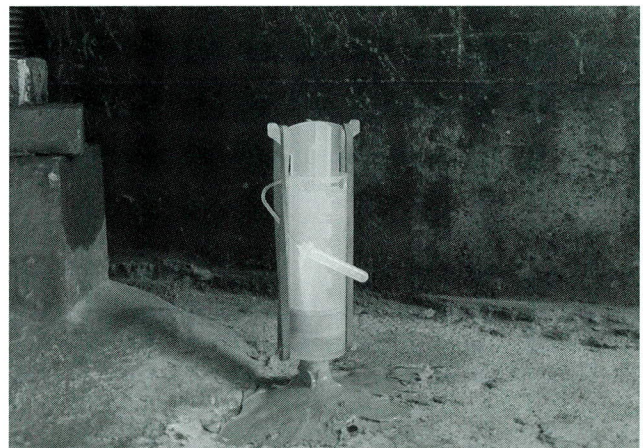
写真-2 樹脂注入状況(シリンダー工法)

本工法は、コンクリートのひび割れ補修に通常採用されるものであり、注射器のような形をした注入器に、輪ゴムを掛け、その輪ゴムの収縮力により、低圧・低速で樹脂を注入できるものである(写真-2)。本変状の場合、アンカーボルトとその周りを取巻くコンクリートとの隙間が微細であることから、シリンダー工法を最適な工法と判断し採用した。

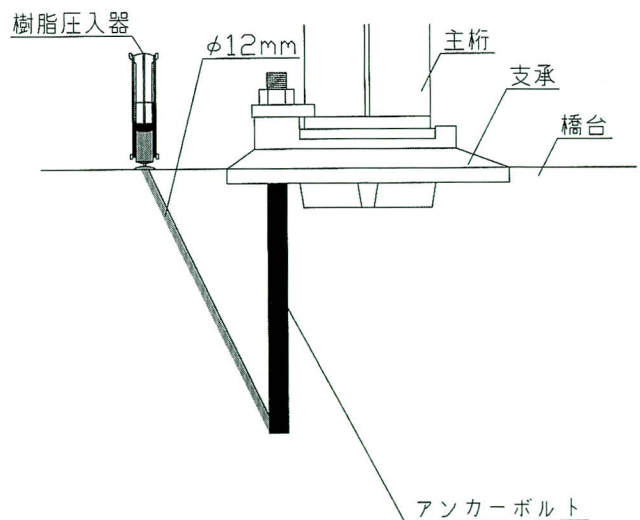
図-3 樹脂注入孔設置要領

樹脂注入口は、橋台天端より斜めにアンカーボルトに向けてハンマードリルにて削孔することによって設けた(図-3)。また、エポキシ樹脂の充填は、樹脂がアンカーボルトに沿って上部に浸み出すことで確認した(写真-3)。

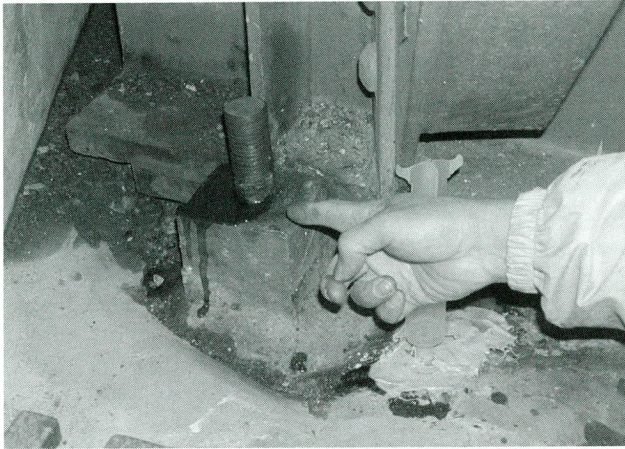
写真-3 樹脂充填確認

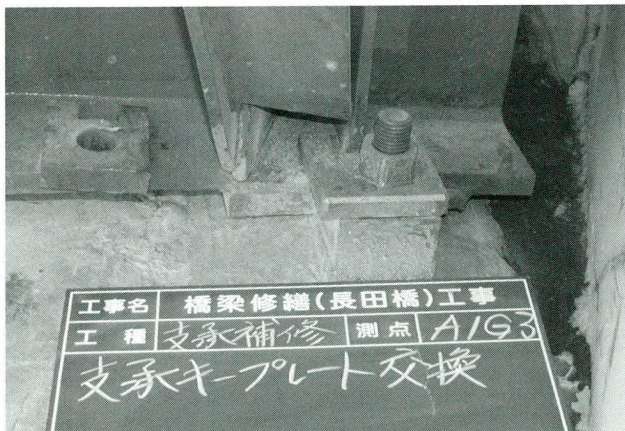
写真-4 支承キーププレート交換

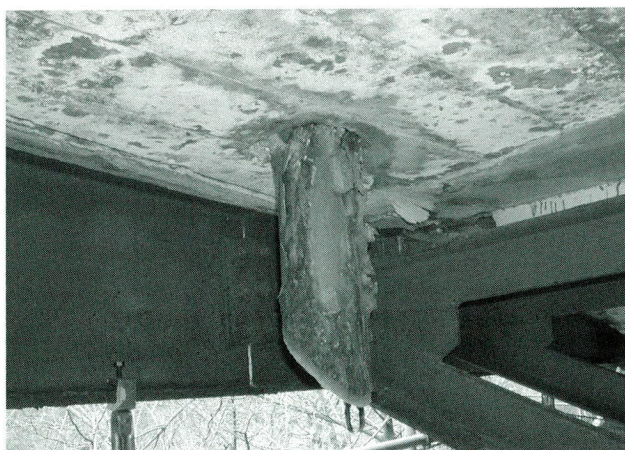
写真-5 既設排水管

経年劣化から、橋面排水柵より床版下方へ突出していた排水管が著しく腐食していた。さらに、その突出長が不足していたことから（写真-5）、周辺の橋体に排水が飛散し塗装を劣化させていた。

既設の排水管を切断撤去し、既設管より排水延長の大きい排水管を新規に製作し、交換した。本管の取付けは、管上端部にフランジを設け、それを床板下面に打込み式アンカーを用いて固定した。また、管の横ぶれ防止は、ラーメン脚に新規に取付けた金具によって対応した。なお、本橋は山間部の積雪地帯に位置しており、凍結防止剤による塩害を考慮し、管の防錆処理には、防錆性能の良い溶融亜鉛メッキ（HDZ55）を採用した（写真-6）。

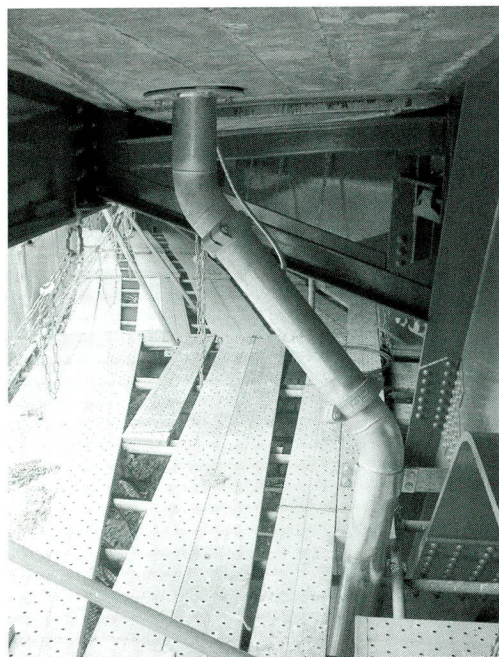
写真-6 新設排水管

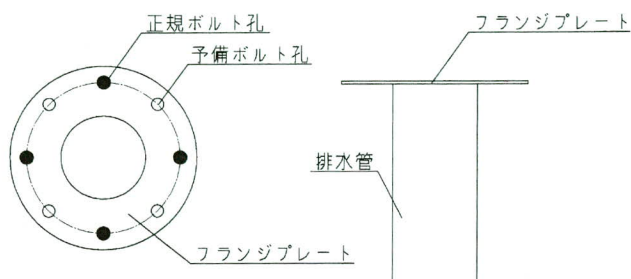
図-4 排水管フランジボルト孔

しておき、部材のボルト孔にハンマードリルの刃を挿入して床板を削孔する方法（俗にいう当て揉み）により設けた。しかし、所定深さまで削孔する間に鉄筋と干渉した場合、仮に固定した部材を撤去し、現地にて部材へ別の孔を設けることとなり、容易な作業ではない。しかも、新たに設けた孔の位置で再び鉄筋に干渉しないとは限らない。そこで、排水管フランジに必要ボルト本数に対して2倍のボルト孔を設けることによって、仮固定した部材を再度撤去することなく、容易に別の位置にアンカー打込み孔を設けることが可能となった（図-4）。

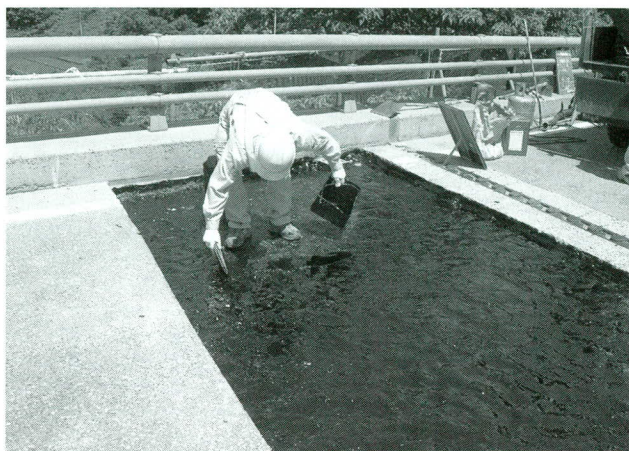
伸縮装置付近の床板下面より橋面の水が浸み出していることが確認された。これは、伸縮装置付近の床版上面に雨水や凍結防止剤を含んだ雪解け水が溜まり、上面より床版が劣化したためと思われた。

写真-7 加熱型塗膜防水処理

床版上面より水が浸透しないように、伸縮装置より縦断勾配上側1~2m程度の橋面舗装を撤去し、床板天端に加熱型塗膜防水処理を施した（写真-7）。

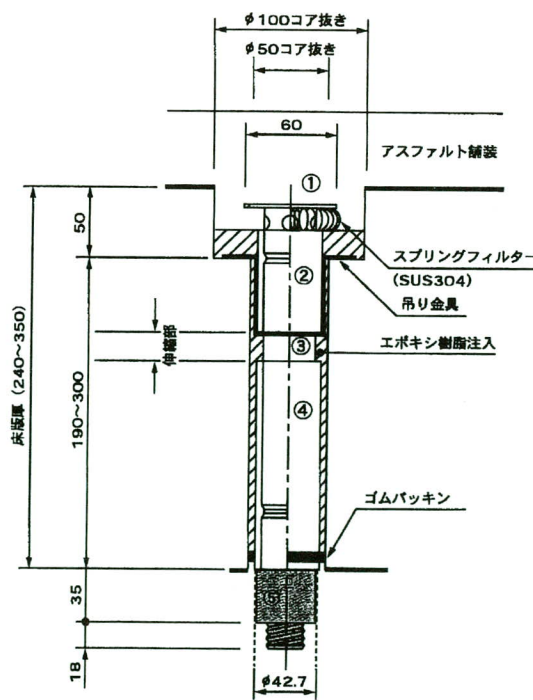
図-5 スラブドレーン概要図（既設橋取付けタイプ）

また、舗装より浸透し、伸縮装置付近に滞留する水を排水する目的で、最も勾配の低い箇所にスラブドレーン（既設橋取付けタイプ）を設置した（図-5）。さらに、滞留する水を効率良く排水させるために、集水機能を持つコイル状の導水管を地覆前面および伸縮装置前面に配置し、舗装内に埋設した。なお、その止端部はスラブドレーンと接続した（写真-8）。

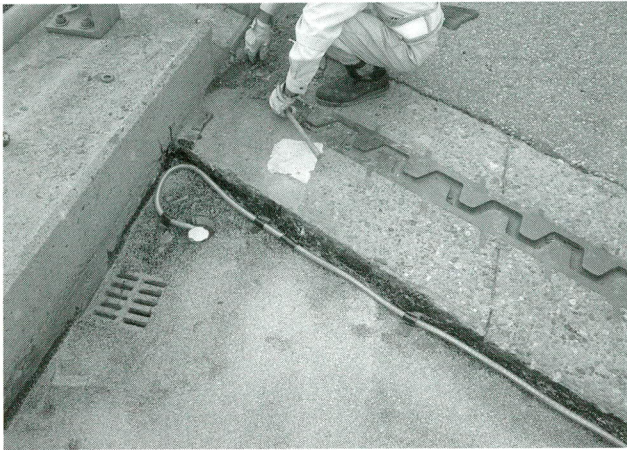
写真-8 導水管敷設

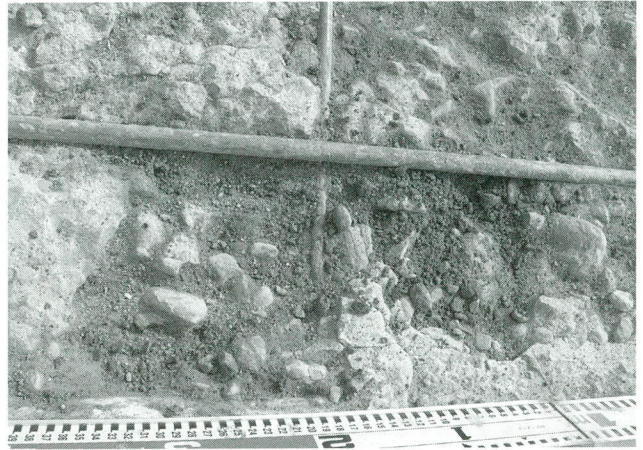
伸縮装置前面の床板防水処理のため、既設舗装を撤去した際に、橋梁建設当時のコンクリート舗装が現われた。さらに、そのコンクリート舗装と床版との間に水が浸み出していることが確認されたため、コンクリート舗装板を撤去したところ、局所的ではあるが床板コンクリートが著しく劣化しており、金属棒で容易にコンクリート中の骨材を摘出できるような状態であった（写真-9）。

写真-9 床版コンクリート劣化部

床板本来の強度を確保するため、本工事では床版を部分的に打ち替えることにした。

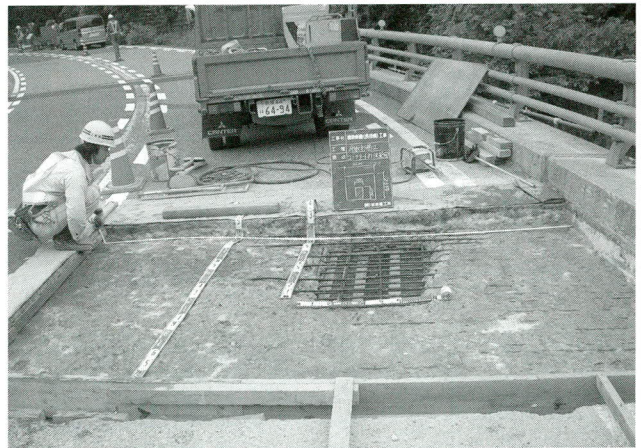
写真-10 床版コンクリート劣化部

コンクリートの劣化が著しい部分を中心にコンクリートを取り除いたが、床版全厚に渡って劣化している箇所は極めて一部であった（写真-10）。建設より40年経過しているにも関わらずコンクリートの状態は健全でありハンマーで打音検査を行ったが、乾いた清音が確認できた。

また、劣化部分の鉄筋の状態は、表面に微細な錆はあるものの、断面欠損までには至っておらず状態は良好であったことから、鉄筋の交換は不要と判断した。

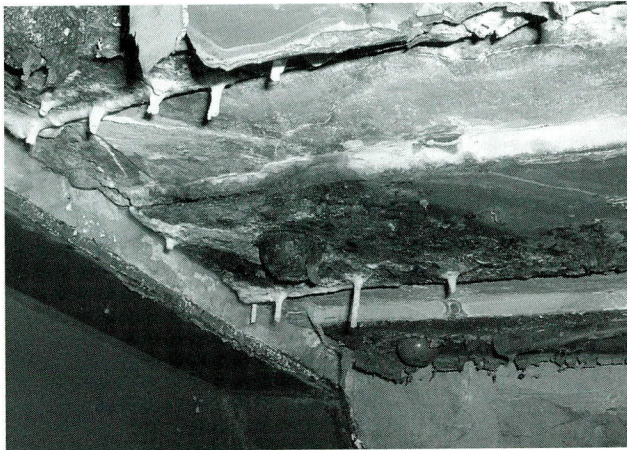
本橋は山間部の積雪地帯に位置しており、冬期には凍結防止剤が散布される。雨天時に橋面水が伸縮装置付近の床版より浸透しており、その付近の桁部材の塗装を劣化させていた（写真-14）。また、橋面排水がラーメン脚に直接飛散していたため、特に塗装の劣化が著しかった（写真-15）。

写真-14 伸縮装置付近の塗装劣化部

平成8年の工事では、A-1塗装系が採用されたが、今回の工事では更に防錆効果が高いC-1塗装系を採用した。その塗装仕様を表-3に示す。

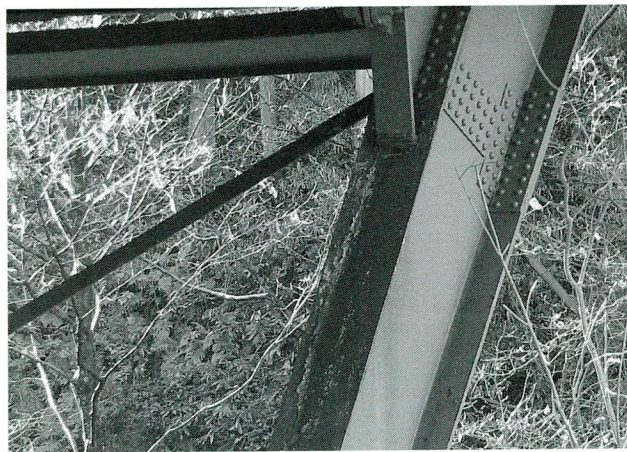
写真-15 ラーメン脚の塗装劣化部

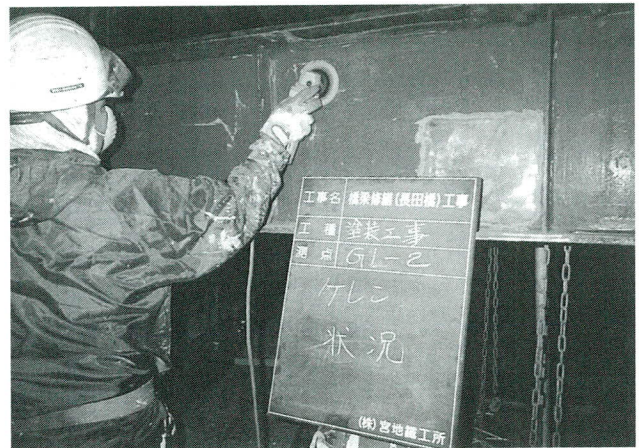
写真-16 ケレン状況・膜厚測定点

塗り替え塗装の場合、鋼材に旧塗装が残っていた箇所塗り重ねた部分と、鋼材が露出していた箇所に塗り重ねた部分が連続するため、塗膜厚測定位置によって著しくばらついたデータが測定されることから、平均膜厚・最小膜厚・標準偏差を用いた通常の塗膜厚管理が不能となる。鋼道路橋塗装便覧によれば、塗り替え塗装の場合、標準偏差の規定を適用せずに、平均膜厚や最小膜厚のみを規定し管理する手法が記載されている。しかし、本橋においては、完全に鋼材を露出させた測定点を設け(写真-16)、その位置で塗膜厚を測定することによって、測定箇所毎のばらつきを無し、通常の品質管理を行った。
