下路トラスでの供用下における上横構の交換

Replacement of Upper Lateral Bracing of In-Service Through Truss Bridge

Summary

The Choshi-ohashi Bridge, steel through truss, is located at a river mouth and greatly affected by airborne sea-salt, which causes corrosion and significant damage to the bridge members. This report describes replacement of corroded upper lateral bracing of the in-service bridge.

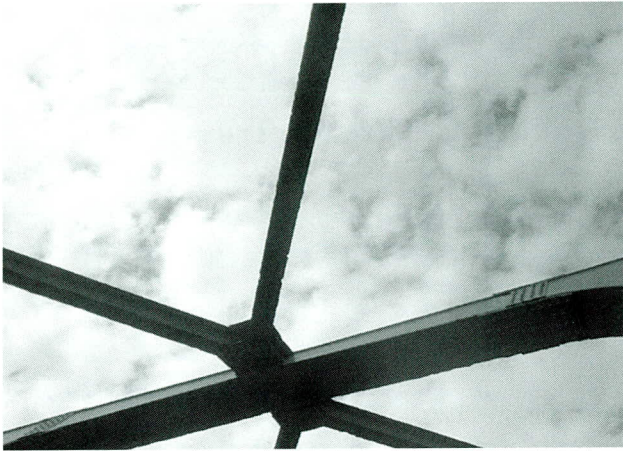
写真-1 横構の腐食

とから、鋼材に著しい腐食が発生していた。本工事対象部材である上横構についても腐食が著しく、路面上からの目視点検でもフランジの層状はく離、断面欠損が確認できる程であった（写真-1）。また、上横構に添架される照明（写真-2）についても取り付け部の腐食により、常時落下の危険性があり、第三者被害を防止するうえで早急に対策を施す必要があった。

上横構はフランジ断面の欠損が著しく、路面上からものこぎり状に欠損しているのが目視確認できる程であった。照明についても車両通過時の振動や風などにより揺れているのが確認できる状態であった。横構取り付け部ガセットについても、フランジ断面同様に欠損が著しく補修が必要であった。

横構本体に関しては新規部材に取り替えることとし、断面についても元設計と同一断面を使用することとした。

ガセットについても腐食が著しいので新規部材に取り替えることとしたが、上弦材本体についてもかなりの腐食があることや、既設母材が40年以上経過している鋼材のため現場溶接による部材の取り付けは避け、ボルト構造による取り付けとした。前述した上弦材本体の腐食補強と、夜間施工での施工性を考え、上弦材を巻きかてるように補強し、そこにガセットを取り付ける構造とした。上弦材への取り付けボルトは、片側から施工できるワンサイドボルトを使用した（図-2）。照明については横構に直接ボルトで取り付けける構造とした。

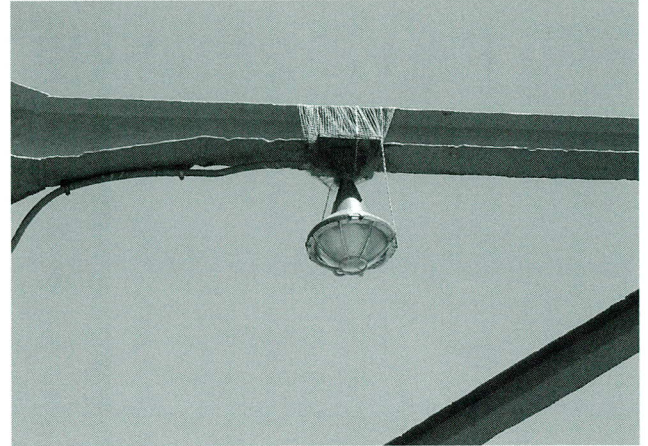
写真-2 照明の腐食

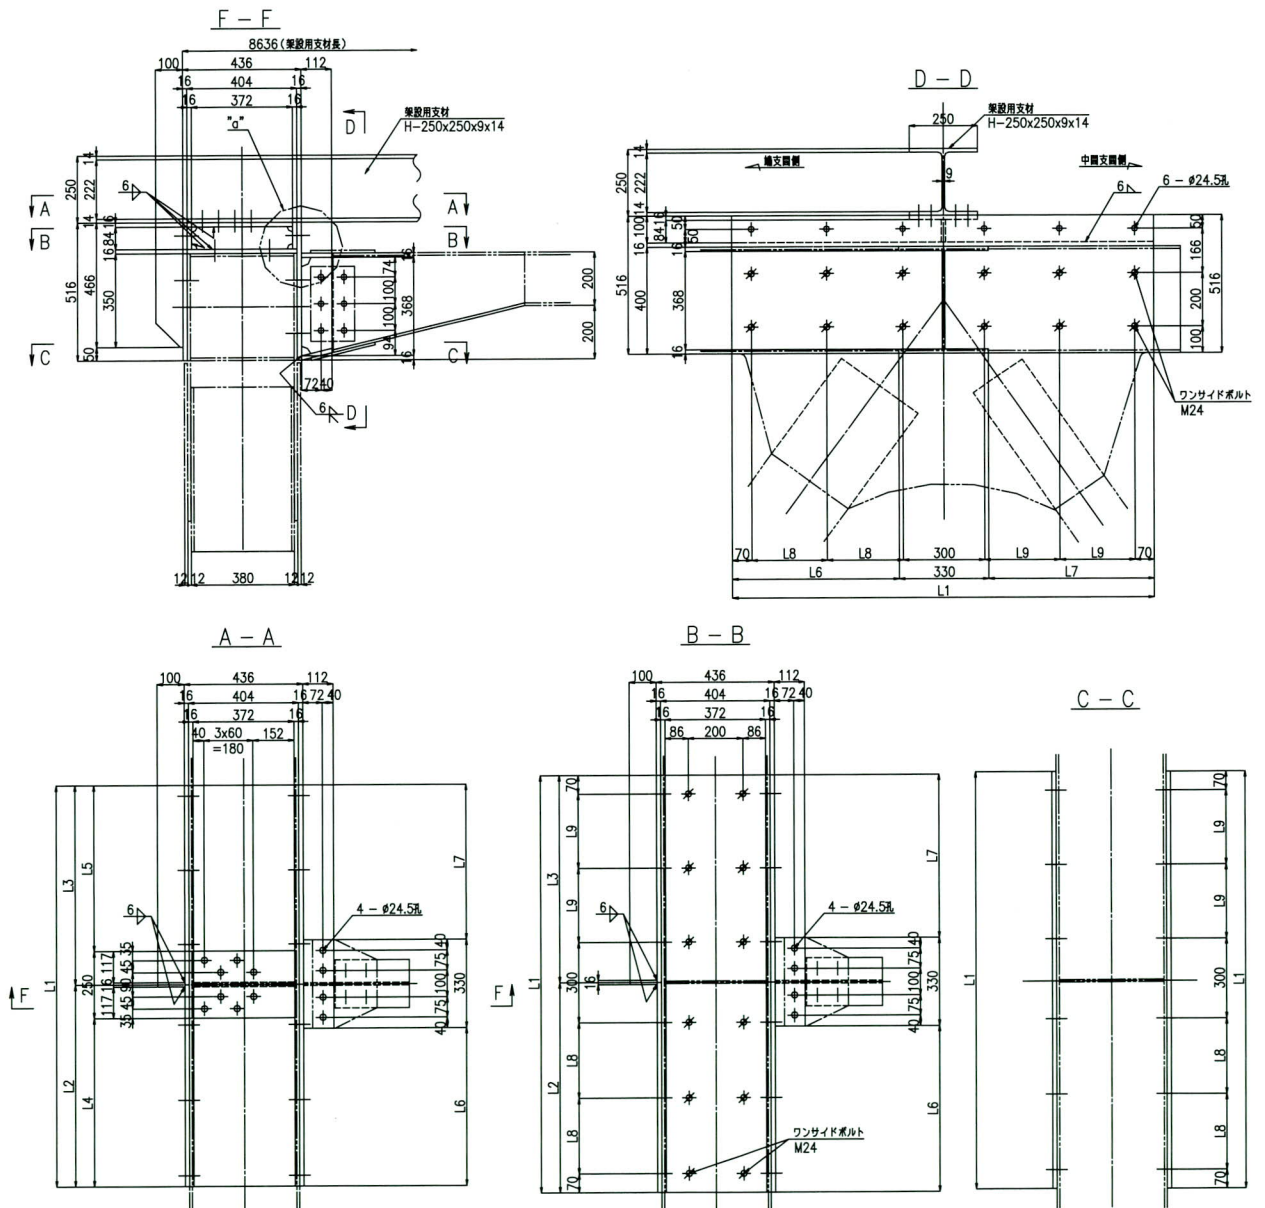
図-2 ガセット部の構造

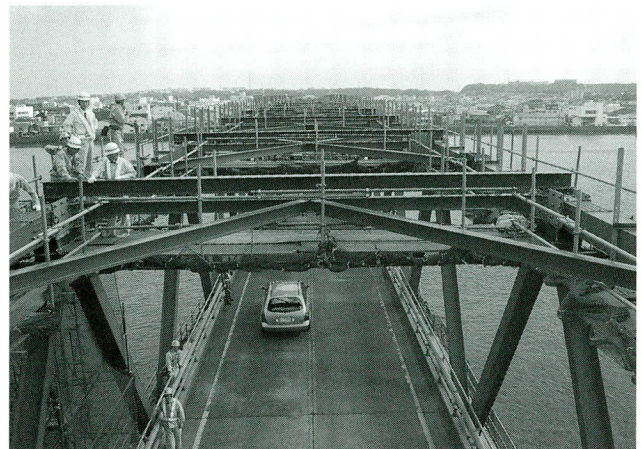
写真-3 架設支材

横構取替時は、供用下の作業で一時的に横構を撤去することになるため仮設支材を設置した（写真-3）。図-3に施工フロー、図-4に施工ステップ図を示す。
