# 疲労亀裂の溶接補修（根古屋橋）

## Welding Repair of Fatigue Cracks (Nekoya Bridge)

### Summary

### 2. 工事概要

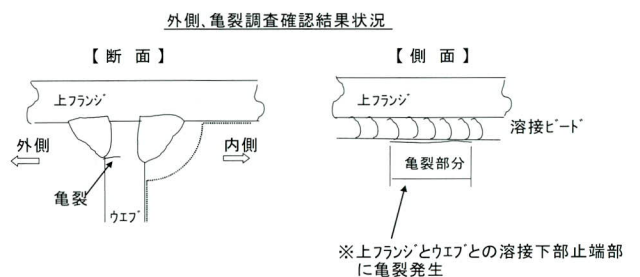
図-6 亀裂発生状況

溶接亀裂箇所は新規ガセットプレート取付部外側で32箇所中14箇所に亀裂確認。また、その内3箇所はウェブを貫通していた。取付部内側の亀裂箇所は32箇所中5箇所であった。

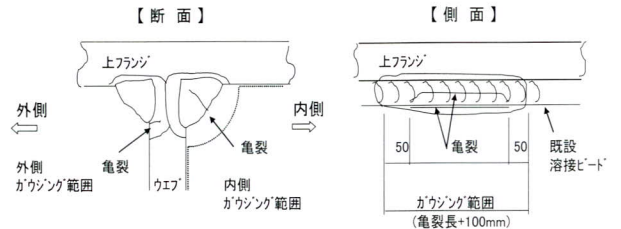
図-8 亀裂補修要領

亀裂補修は上フランジとウェブ溶接部の止端部からの発生が多かったため、再溶接時の止端部の仕上げを十分に行った。
