磐城舞子橋の桁端部取替工事

Replacement Work of Girder-Edge of Iwaki Maiko Bridge

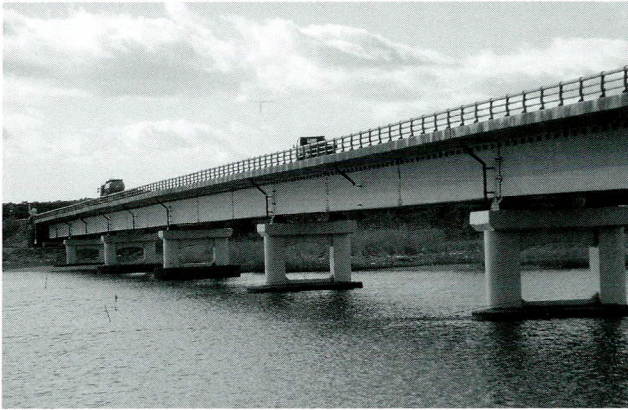
*2 宮地建設工業(株)建設本部保全部技術G.マネージャー

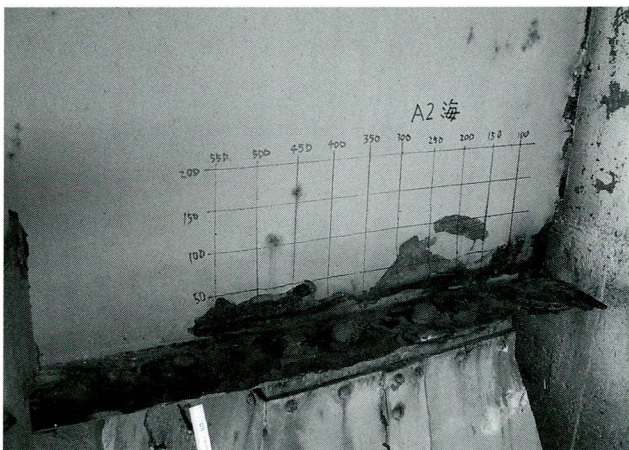
A2橋台の海側の座屈実測状況を写真-2に示す。

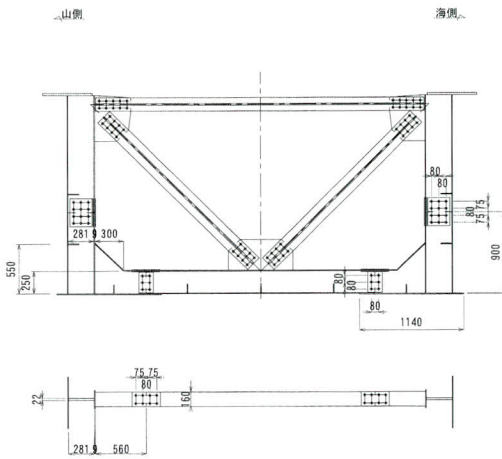
調査の結果主桁端部のウェブ、下フランジの腐食減厚が著しく、特にウェブ下端は欠食し座屈していることが判明した。その結果ウェブ高が当初桁高より低くなり、その影響で路面が沈下して伸縮装置にも僅かであるが段差が生じていた。補修方法は座屈によるウェブの変形が大きく、あて板による補修が困難であったため、主桁を部分的にガス切断し新設部材を高力ボルトで連結する方法で補修を行った。補修図面を図-2、3に示す。

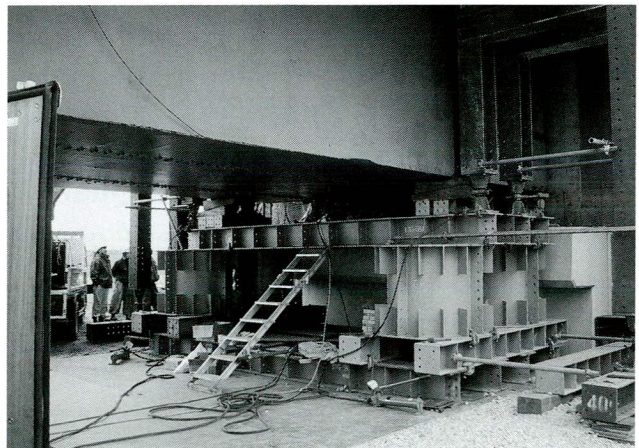
最後に、工事中色々とお世話になったいわき建設事務所の方々にお礼を申し上げる次第です。
