# 鋼製橋脚隅角部（角柱）の疲労損傷調査と対策

## Survey and Damage Countermeasures for Steel Pier Corners (Square column)

On the metropolitan expressway, we conducted detailed surveys into fatigue cracks produced in steel-made pier corners and surveyed the causes of these cracks in order to carry out reinforcement and repair. This article reports the damage conditions generated from steel-made square-column corners of plate-assembled WW column type, along with reinforcement design and the results of crack repair.

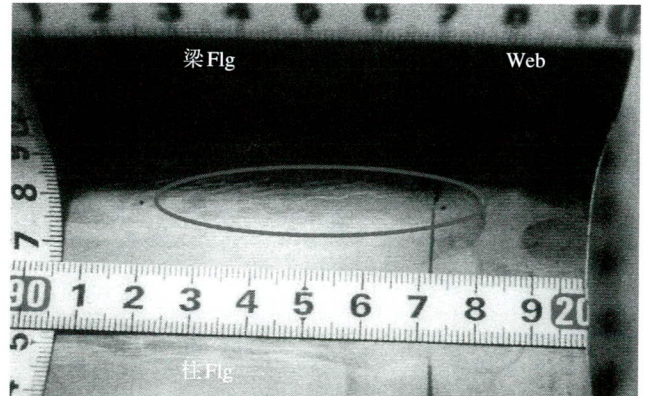
その結果、各隅角部の3線交差部にあるき裂は、溶接金属内のき裂であることが確認できた（写真-1）。

写真-1 き裂写真（隅角S-3）

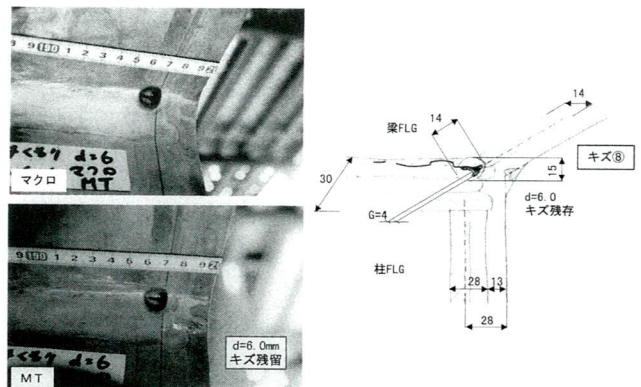
き裂切削調査は、隅角部のき裂深さと発生位置を特定することを目的に実施した。その結果、き裂を彫り進むと未溶着部に到達したことから、き裂は3線交差部内部の未溶着部から表面に現れたものであることが分かった。き裂位置は、写真-2からも分かるように未溶着部から発生し溶接金属内を貫通し、表面に到達している。

写真-2 き裂拡大写真（隅角S-3）

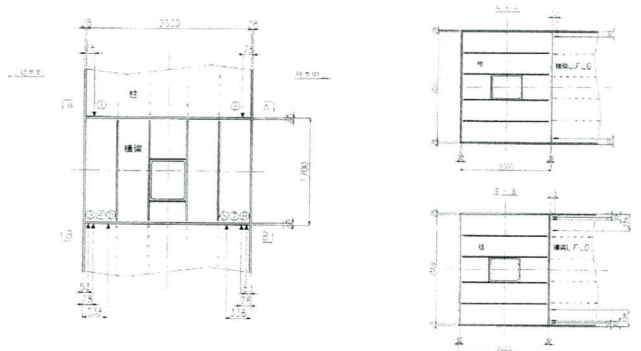
図-2 応力頻度計測位置図

隅角部の疲労損傷の原因として、上部工を走行する活荷重載荷による応力振幅と、その繰り返し回数が挙げられる。そこで、隅角部に作用する実応力状態を調査するために3日間（72時間）の応力頻度計測を実施した。測定位置を図-2に示す。その結果、隅角3においては、梁下フランジ外面50mm×50mmの位置で最大応力範囲

20Mpa程度の応力が作用していることが確認できた。計測位置図を図-2に、計測結果を表-2に示す。

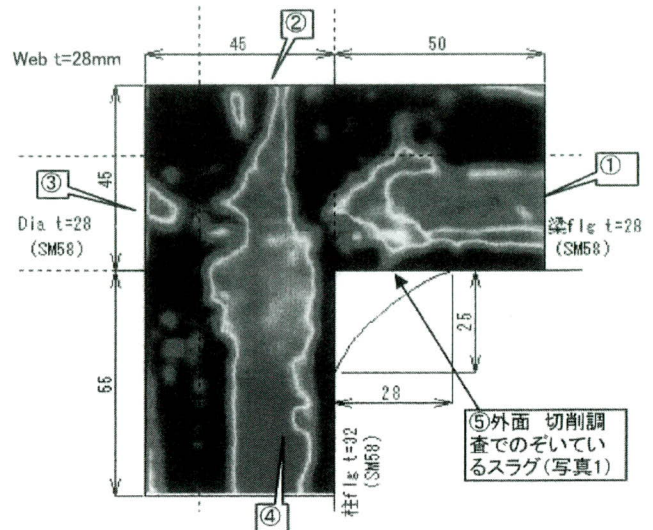
図-3 UT調査結果（隅角K-3）

- ① 梁Flg角継手：K開先で上側3mm、下側5mm程度の開先深さと推定する。
- ② 柱FlgT継手：K開先で梁側10mm、Dia側17mm程度の開先深さと推定する。
- ③ 梁DiaT継手：探傷未領域。
- ④ 柱Flg角継手：K開先、梁側5mm、Dia側7mm程度の開先深さと推定する。

- ・柱Flg角継手の溶け込み量が、60%程度（板厚28mm、未溶着量16mm）であること。
- ・梁Flg角継手の溶け込み量が、30%程度（板厚28mm、未溶着量20mm）であること。
- ・柱Flgの角継手とT継手で開先の切り返しがあること。

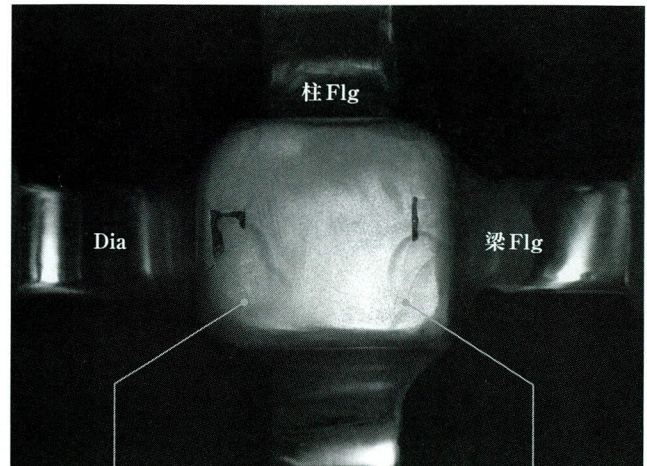
写真-7 大コア十字継手部（マクロ）

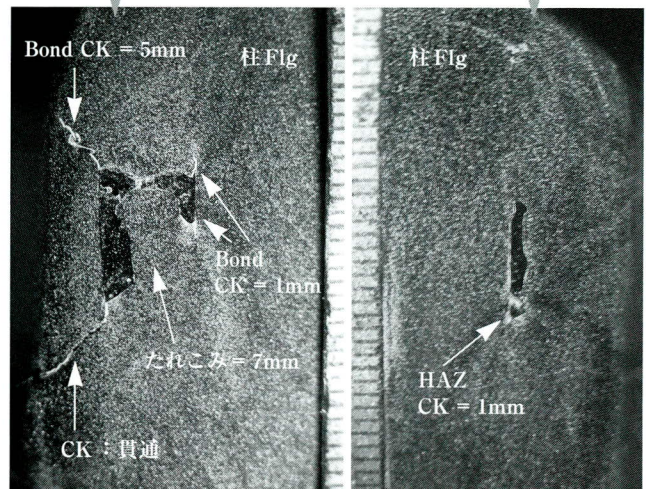
写真-8 大コア十字継手部（MT）
