丸柱—横梁を突合せ溶接により製作された 鋼製橋脚隅角部の疲労損傷と対策

Fatigue Damage to Steel Pier Corners (Fabricated by butt welding of round column and cross beam) and Damage Countermeasures

On the metropolitan expressway, we conducted detailed surveys into fatigue cracks produced in steel-made pier corners, and examined the causes of these cracks in order to carry out reinforcement and repair. This article reports the damage conditions generated from F-type steel-made, T-type square corners (fabricated by beam welding), along with reinforcement design and crack repair results.

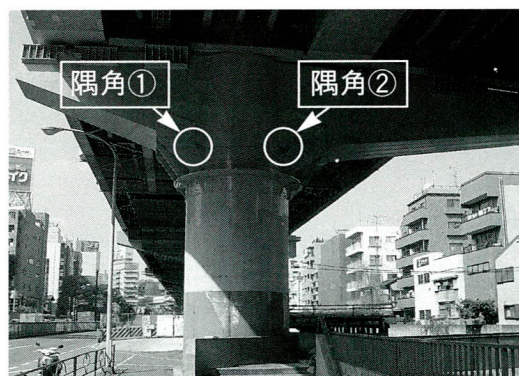
写真-1 池169橋脚外観（補強後起点側より）

池169橋脚は、昭和44年に製作され神田川と都道（目白通り）の間の歩道に設置された鋼製丸柱T型橋脚である。橋脚外観（写真-1）からも分かるように、本橋脚は張出しが左右非対称の構造となっている。上部工は起点側が三径間連続鋼箱桁、終点側が単純鋼鈹桁の端支点となっている。橋脚諸元を表-1に示す。

60% (板厚40mm、未溶着量16mm)であることや、コーナー部のまわし溶接ののど厚が小さいことから、隅角部に発生する応力を低減することを目的とし、丸柱にリング状の補強材、横梁ウェブ面に当て板補強を実施した。また、横梁下フランジにブックエンド形状の補強も実施した (写真-1)。

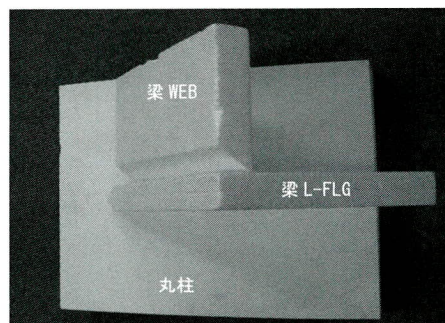
写真-2 板組構造（梁突合せFタイプ）

接しており、梁フランジコバ面が見える角継手（梁突合せFタイプ）となっている（写真-2）。このような板組を溶接する場合、丸柱と梁フランジのコバ面（コーナー部）に未溶着部が残存しやすい。

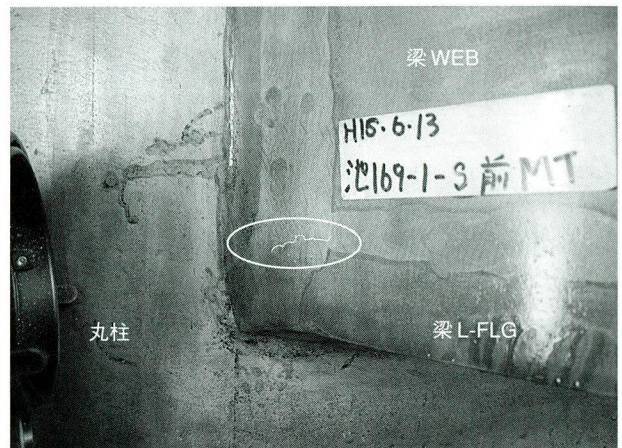
写真-3 き裂写真（隅角S-1）

隅角1のKS側、隅角2のS側下フランジコーナー部においてき裂が発見されたことから、十字溶接及びウェブ-柱溶接のコーナー部について、マクロ試験と磁粉探傷試験（以下、MT）による詳細調査を実施した。その結果、き裂は丸柱と梁の突合せ溶接の溶接金属内にあることが分かった（写真-3、4）。

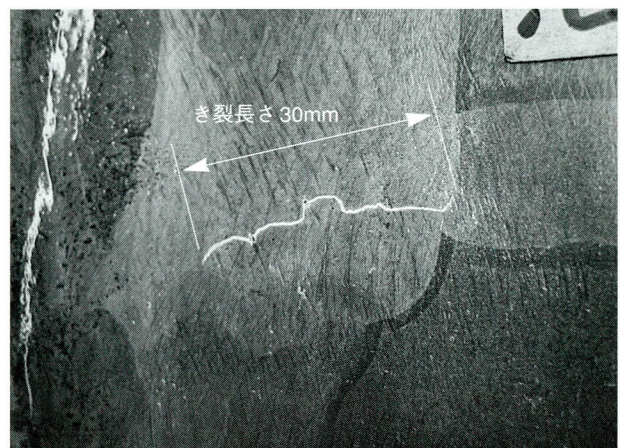
写真-4 き裂拡大写真（隅角S-1）

き裂の位置は、写真-4マクロ・MT写真から分かるように、梁ウェブと下フランジ角継手の溶接金属の上に丸柱と梁の突合せ溶接が重なっており、その交点上に長さ 30mm のき裂が検出された。き裂は、縦ビードの中に入り梁角継手の横ビードとの境界付近で止まっている。

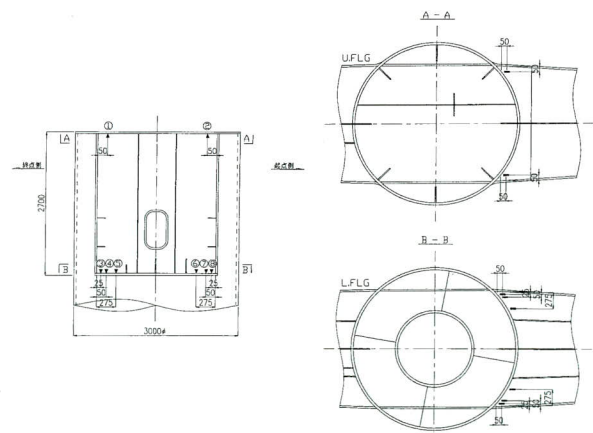
図-2 応力頻度計測位置

隅角部の疲労損傷の原因として、上部工を走行する活荷重載荷による応力振幅と、その繰り返し回数が挙げられる。そこで、隅角部に作用する実応力状態を調査するために3日間の応力頻度計測を実施した。測定位置を図-2に示す。その結果、当該隅角においては、梁下フランジ内面 50×50 位置で最大応力範囲 10Mpa 程度の応力が作用していることが確認できた。

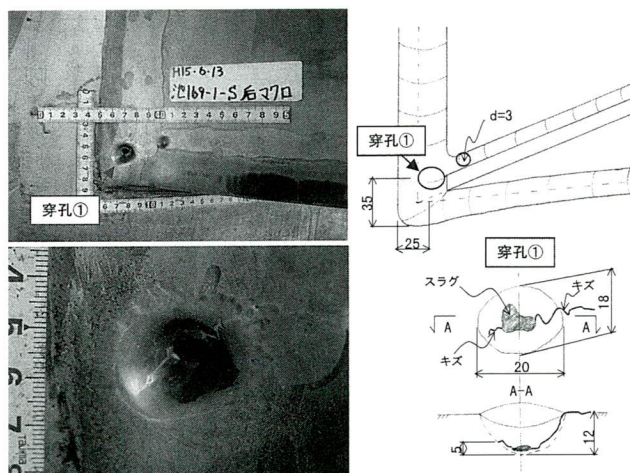
写真-5 切削調査

隅角1のK側S側ともに、梁下フランジの角継手と円柱と梁ウェブのコーナー部突合せ溶接のまわし溶接部にMTによる指示模様が発見された。詳細点検において、棒グラインダを使用し深さ $d = 2\text{mm}$ 程度の切削を行ったが、指示模様の長さに変化が見られなかったことからさらに穿孔を行った。その結果、切削深さ $d = 12\text{mm}$ で梁

下フランジ開先面に製作当時の溶け込み不足が現れた (写真-5)。深さ $d = 11\text{mm}$ まで溶け込んでおり、梁ウェブの板厚が 32mm であることから、梁ウェブの溶け込み量としては34%であることが確認できた。

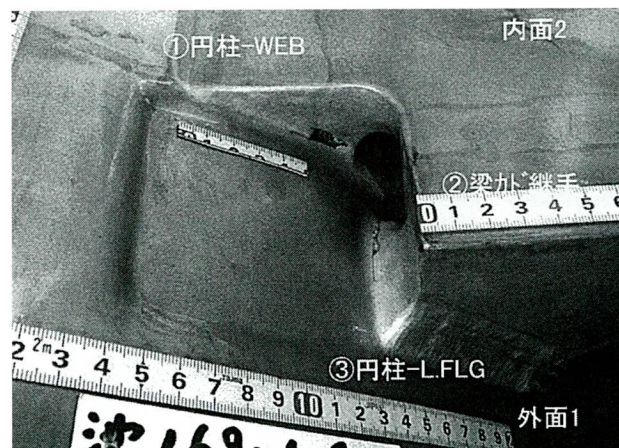
写真-6 丸柱スカラップ

丸柱隅角部には、板組固有の未溶着部が存在することから、この未溶着部分を除去する目的で切削を実施した。丸柱は、角柱と異なり機械を用いたき裂補修が困難であることから、棒グラインダによる手彫り作業を行った (写真-6)。切削手順は、

- ① 最終的なき裂除去形状の設計 (板組模型、FEM 検討)
- ② き裂範囲の除去
- ③ 未溶着部までの確認
- ④ 開先形状の確認
- ⑤ き裂除去形状までの仕上げ

とし、最終形状は梁内面の3つの溶接ビードを分離することとした。

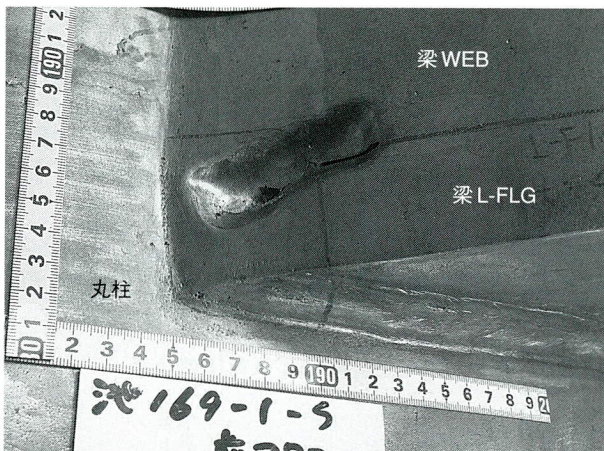
写真-7 step1 き裂範囲の除去

ステップ1としてき裂の長さに合わせて棒グラインダにて穿孔を広げ、き裂の発生源となる未溶着部を露出させることを目的とし、切削を実施した。切削寸法が30×70、深さd=12mm程度において梁下フランジの未

溶着部（開先面）が現れた。観察の結果、梁下フランジの開先はK開先であること、内在キズがあることを確認した（写真-7）。

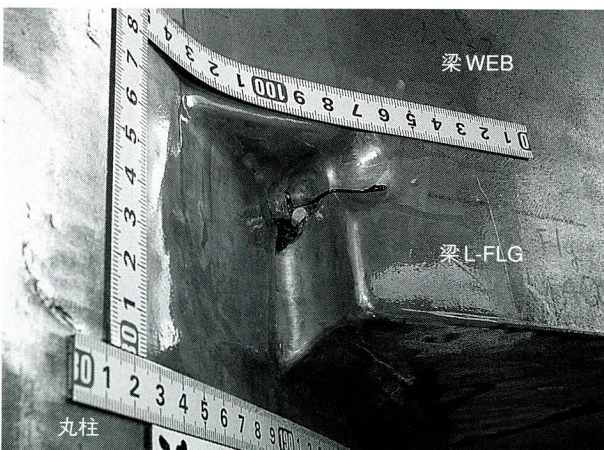
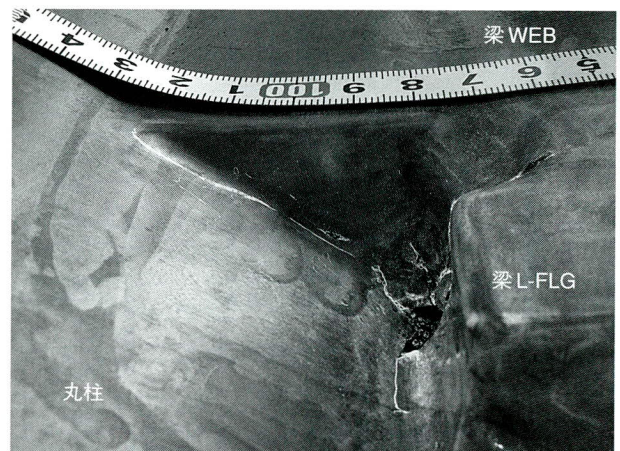
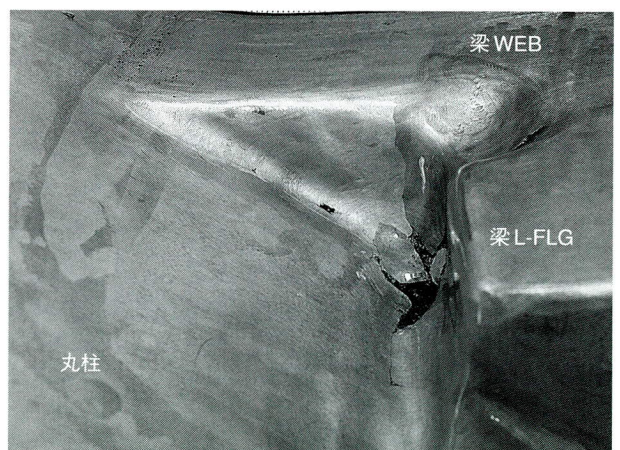
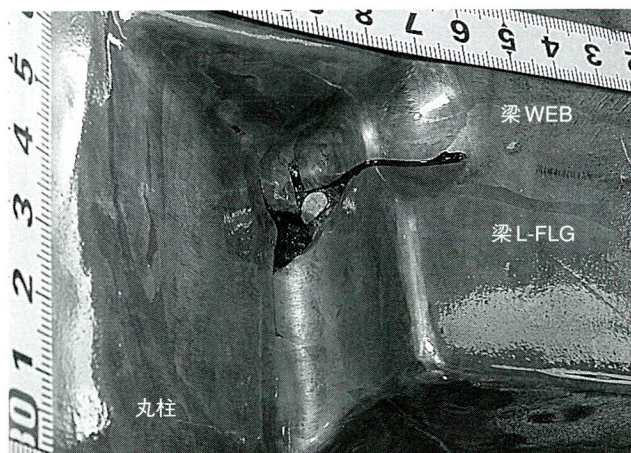
ステップ2として未溶着部を確実に露出することを目的にさらに切削を行い、梁下フランジ十字継手の溶接ビード断面が観察できる深さまで切削を実施した。UTによる調査において、丸柱と梁下フランジ十字継手の溶け込み量が38%（板厚32mm、未溶着部20mm）で6mm～8mmの開先深さがあると考えられていた。しかし切削の結果、開先深さはUT調査に比べると深く十字継手下側の溶接ビードは、溶け込み深さ $d = 15\text{mm}$ 程度でしっかりと溶接されていることが明らかとなった（写真-8、9、10、11）。

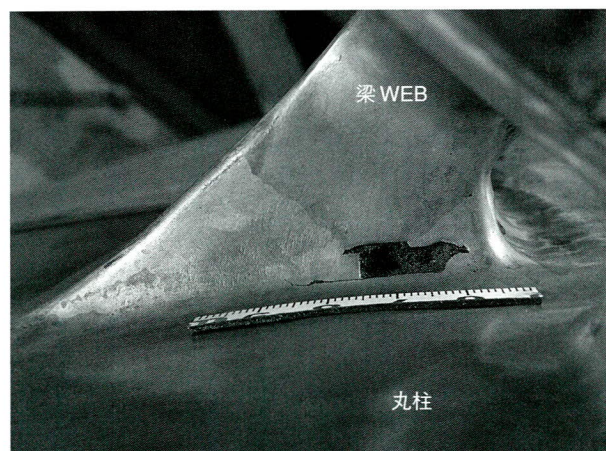
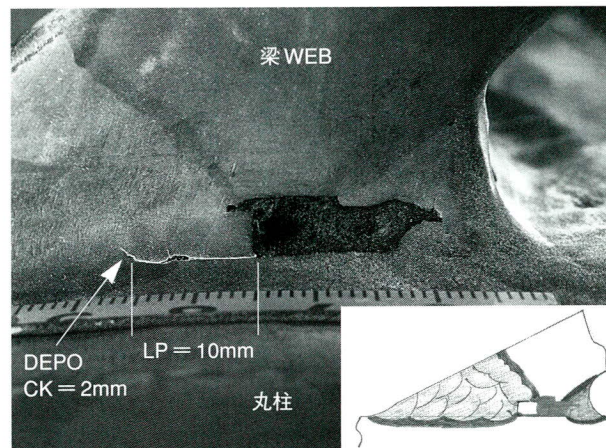
ステップ3として丸柱と梁WEB（写真-12、13）、梁下フランジ角継手（写真-14、15）、十字継手の突合せ溶接（写真-16）の各々の溶接ビードを分離することを目的に、各断面を観察出来る位置までコーナー部を切削した。これは、溶接状態が複雑な3溶接交差状態から疲労性状がわかりやすい十字溶接継手、T字溶接継手へ改善するためである。さらに、スカラップ周辺に応力集中が生じないようにR仕上げと溶接ビードの止端仕上げを実施し、最終的な丸柱スカラップ寸法は70mm×70mmで深さ70mmとなった。なお、施工方法については、機械の据付が困難なことから全て棒グラインダによる手作業にて行った。各スカラップの形状は、脚ごと隅角ごとにコーナー部の溶接状態や板厚、き裂の状態がさまざまであることから、全て異なるものとなった。

丸柱と梁WEBはのど厚が20mmあり、溶け込み量は66%である。未溶着部から溶け込み不良があり、その先端にき裂（DEPOCK = 2mm）が確認できる。

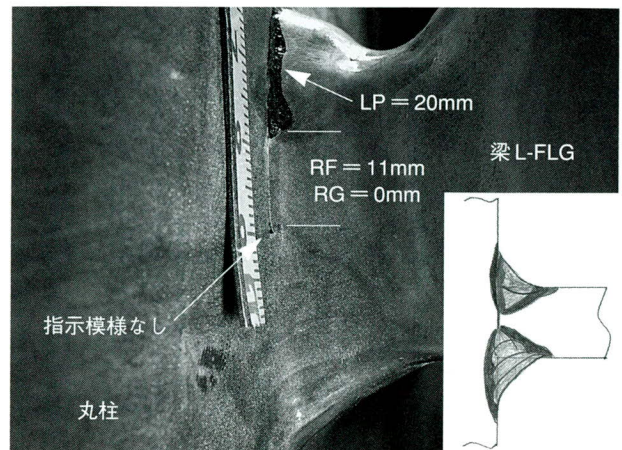
写真-16 step3 ③十字継手

十字継手はのど厚が20mmあり、溶け込み量は38%となっている。内面ビードには、20mmの溶け込み不良があるが、外面ビードはルートフェイスまでしっかりと溶け込んでいて指示模様はない。

る応力性状の把握を目的とし、FEM解析を実施した。その結果、丸柱と梁下フランジ十字継手の溶接ビード止端部に応力集中が起こることが分かった。したがって、ビード止端部はグラインダにて滑らかに仕上げることにした。

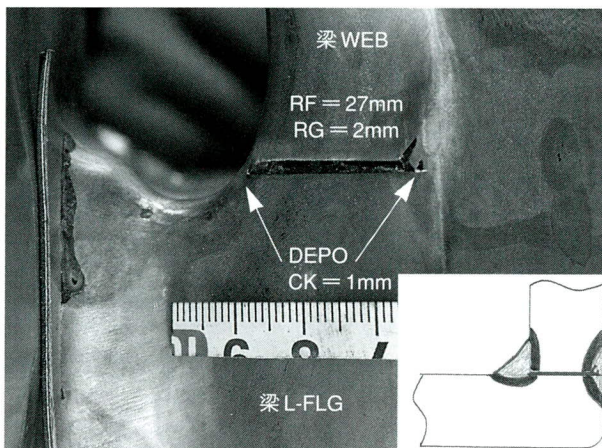
写真-15 step3 ②梁角継手

梁下フランジとウェブとの角継手はのど厚が2mmと非常に小さく、溶け込み量は6%である。先端にき裂（DEPOCK = 1mm）が確認できる。
