# 丸柱立体ラーメン隅角部の疲労対策（飯田橋）

## Fatigue Countermeasure for Space Frame Corner of Round Columns (Iidabashi)

Fatigue cracks and weld defects were detected in steel-made pier corners on the metropolitan expressway. We conducted detailed surveys to investigate the causes of crack damage. Studies were also conducted on repair and reinforcement based on the results of detailed crack surveys. In this article, we introduce crack damage conditions generated from steel-made pier round-column corners (beam web penetration-type) and report on reinforcement design and the results of crack repairs.

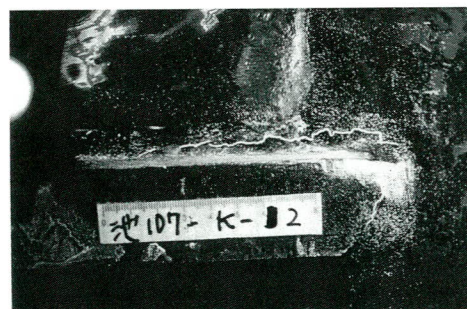
写真-1 隅角部のき裂損傷

池108橋脚は、高速5号線飯田橋付近に位置する鋼製橋脚であり、隅角2において30mm以上のき裂損傷が発見された（写真-1）。供用開始から30年以上経過しており、設計当時に比べ、交通量の増加及び大型車輛の通過も多いことから、過酷な使用状態となっていることが予想される。臨時点検で発見されたき裂損傷に対して、き裂の原因究明のために、必要に応じてFEM解析、応力頻度計測、切削調査、観察孔施工及び既設橋脚の密閉部開口などを行った。

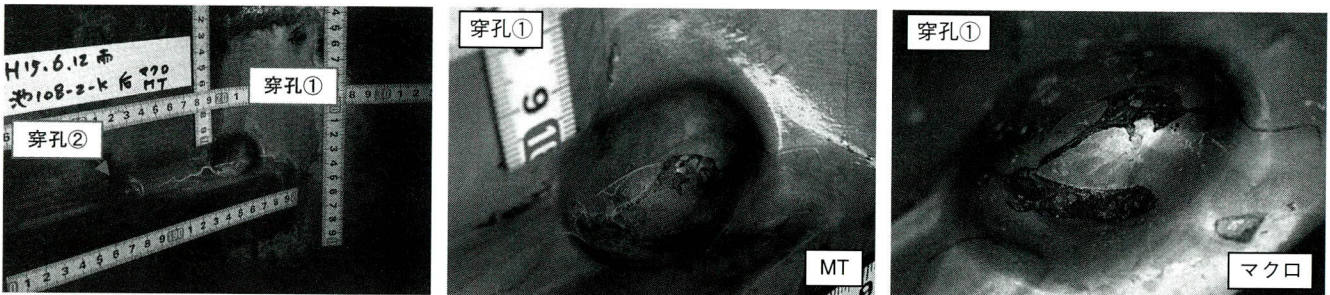
写真-2 き裂調査結果

点検工事などで発見された損傷部の隅角まわりに対して、マクロ試験及び磁粉探傷試験（以下、MT）による調査及び切削を行った。隅角2起点側（以下、起点：K、終点：S）に100mmを超えるき裂損傷が確認された。このき裂は貫通Web板組みの隅角部によく現れる典型的疲労き裂である。また、スリットを有した隅角においては、ウェブのコバ面と円柱に空隙が発生し、未溶着部（以下、菱形ゾーン）が存在すると予想される。

今回検出されたき裂も菱形ゾーンを起点として表面まで延びていたことが分った。切削後のK-2に残存しているき裂の調査結果は写真-2に示す。

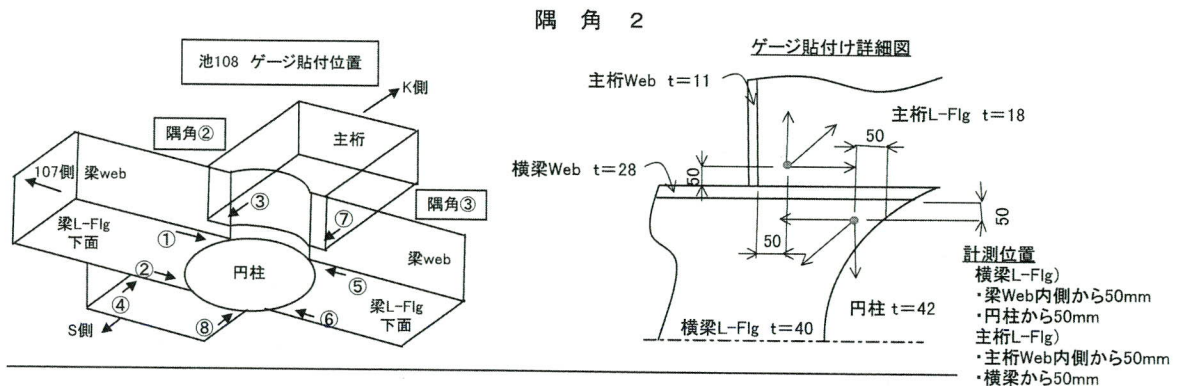
図-4 応力頻度計測位置

隅角部に作用する実働応力状態を調査するため、梁下フランジコーナー部外面及び主桁下フランジコーナー部外面に単軸ゲージを72時間の応力頻度計測を行った。計測位置は図-4に示す。横梁の応力変動幅は18Mpa、主桁の応力変動幅は24Mpaとなった。

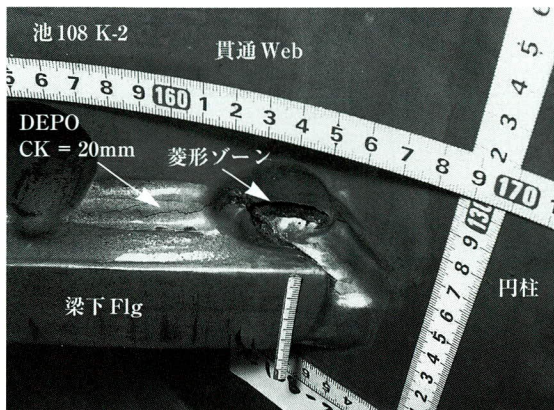
写真一三 き裂切削状況 (STEP 1)

梁下Flg+円柱の十字継手にはK形開先が取られているものの、ルートギャップ(以下、RG)と溶け込み不良が確認される。また、開先面に沿ったキズDEPOCK=15mmが残存している。

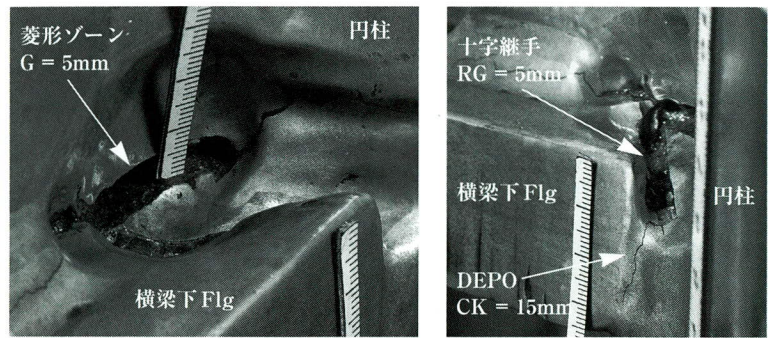
写真一四 き裂切削状況 (STEP 2)

本来、円柱スリットと貫通Webのコバ面においては隙間なしで製作しなければならない。しかし、板組みの精度上の問題と溶接施工空間を確保に関わる問題によって、固有内在キズで残留している。そこを起点としたキズ DEPO CK = 20mm が横梁角継手に残存している。

柱スリット及び菱形ゾーンに残存している溶接欠陥を中心にてキズ除去を試みた。しかし、表一に示すように

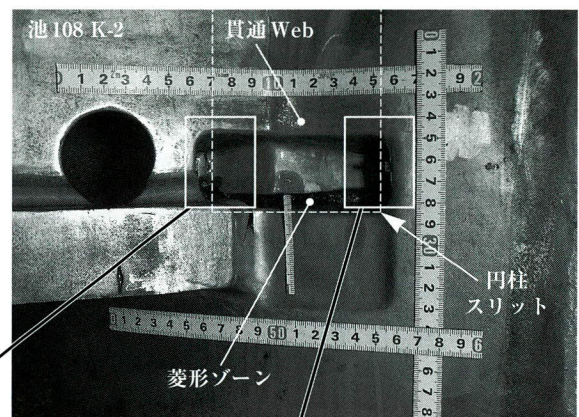
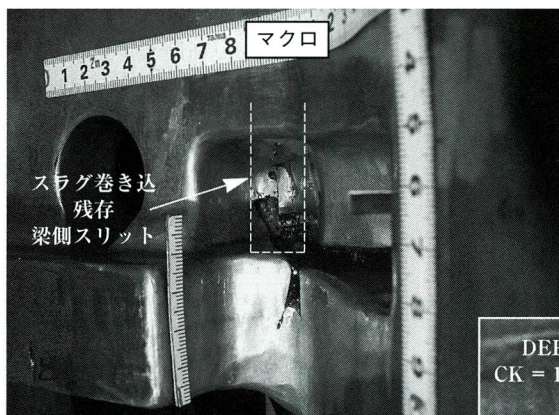
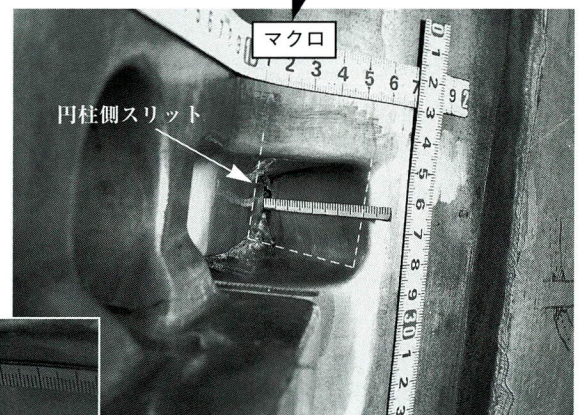
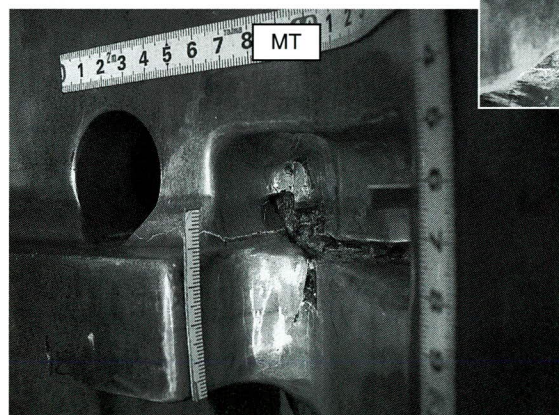
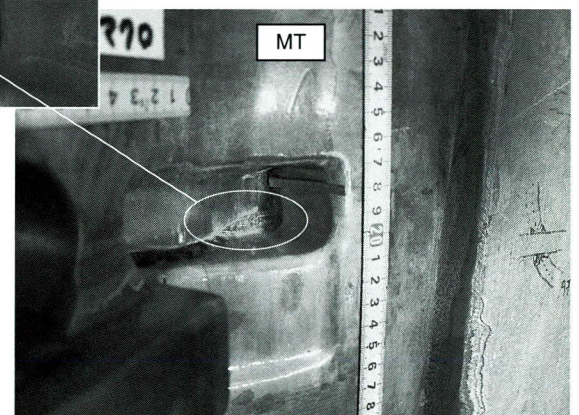
写真一五 き裂切削状況 (STEP 3)

隅角部の板が非常に厚いため、円柱の隅角部に残存する固有内在キズを円柱スリット出しによる方法で行うのは限界があった。なぜなら、片面（外面）からのスリット出しは内面にある溶接欠陥が除去できないからである。また、隅角部のビード3線分離ができていないため、補修の最終形状とは言えない。

梁側スリットには溶接欠陥であるスラグ巻き込み、円柱側の菱形ゾーンとスリットの交わる所にはキズ (DEPO CK = 10mm) が残存していることが確認できる。

き裂切削結果を踏まえて、隅角部においてき裂補修を進めていた。なるべく貫通Webを切削しないように、円

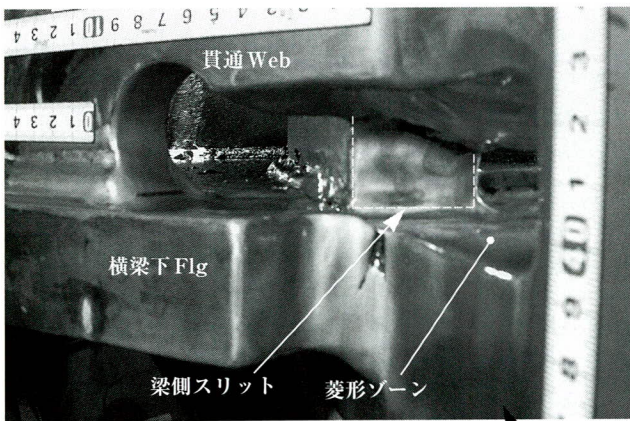
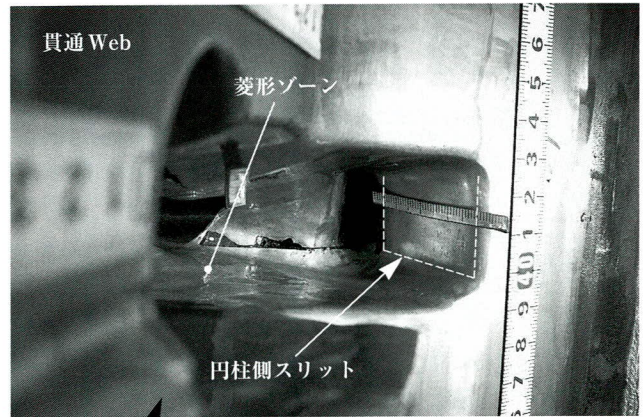
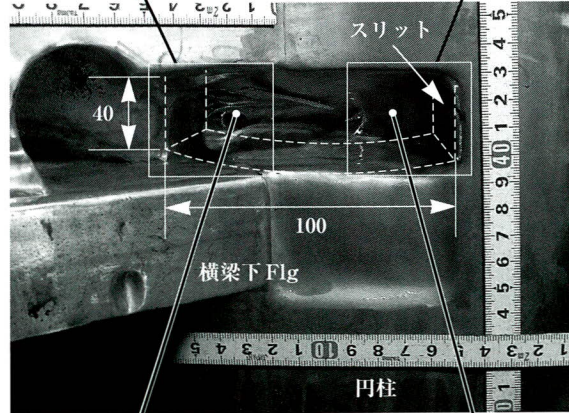
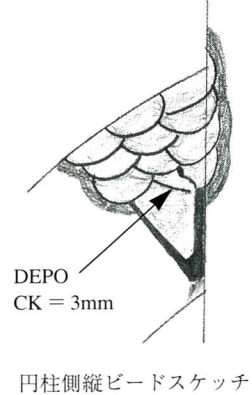
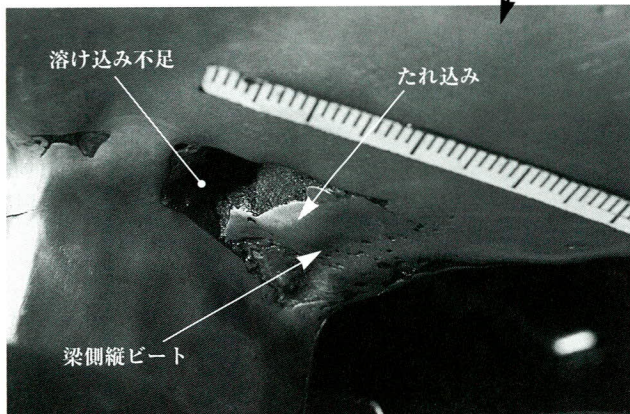
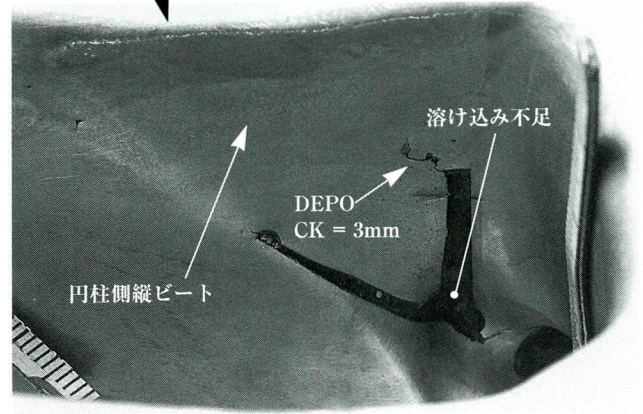
写真-6 き裂切削状況 (STEP 4)

ここで、スカラップの形状が (40<sup>高</sup>×100<sup>長</sup>) になったのは、施工当時のスリットが貫通Web (t=28mm) に対して大きめに設けられているからである。それは、多数の板が交わる隅各部を組立てる際、容易に製作を行

うために、大きめのスリットが開かれていると考えられる。それによって、スリットと貫通Webの間に大きな隙間が生じ、開先の奥まで溶接溶け込ませるのが困難な作業であると推測される。STEP 4に示すような、円柱と貫通Webのルートギャップが大きいことによって、梁側・円柱側縦ビードに大きな溶け込み不足が残存していることが確認できる。この溶け込み不足による溶接欠陥が縦ビード全線において残留していると思われる。また、円柱側縦ビードの断面にキズ（DEPO CK = 3mm）が残存している。

スカラップ施工において、片面（外面）だけの作業では限界があるため、外・内面両方にて切削を行った。

円柱スリットを出すためには、まず菱形ゾーンにある貫通Web (STEP 3を参照) を取除しなければならぬ。その後、スリットに残存している溶接欠陥を除去すると共に3線交差しているビードを分離する作業を行った。
