エレクトロスラグ溶接により施工された隅角部の損傷及び補修補強

Repair/Reinforcement of Corners by Electro Slag Welding on Expressway Piers

On the metropolitan expressway, we conducted detailed surveys into fatigue cracks produced in the corners of steel-made piers, and carried out appropriate reinforcement/repair work for the damage detected during these surveys. This article reports the damage conditions, reinforcement, and repair method for piers in which electro slag welding was adopted for the corners of the square columns, along with the results of tests on this welding.

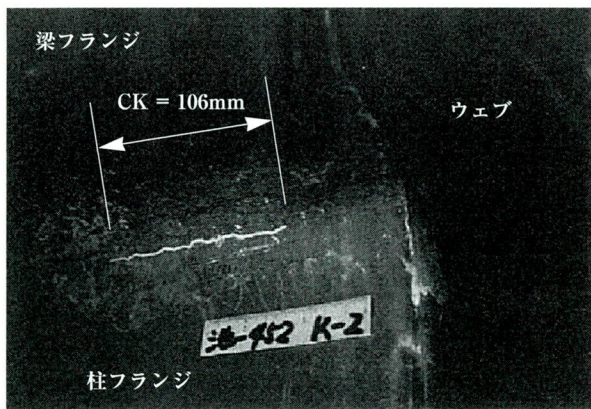
写真-1 池452点検結果①

また、臨時点検での磁粉探傷試験においては、隅角部外面に106mmの指示模様が確認された。

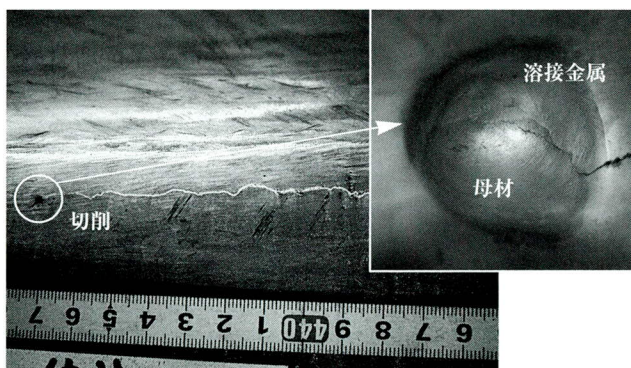
写真-2 池452起点側十字外面（調査結果）

臨時点検結果を受け、き裂が確認された箇所を中心にマクロ試験及び磁粉探傷試験により再調査と切削を行った。写真-2は、臨時点検で確認された106mmの指示模様であるが、き裂端部を切削した結果、き裂は母材と溶接金属境部（BOND部）にそって進展していることが確認できた。

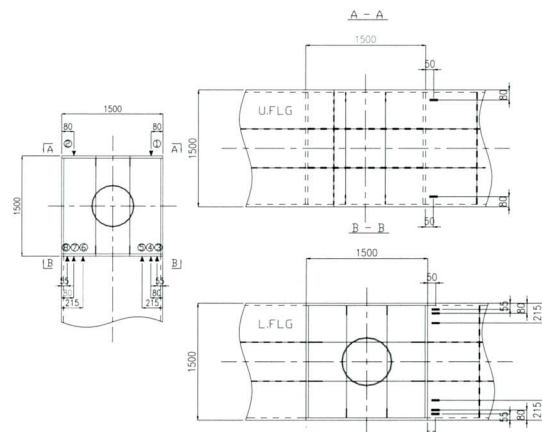
図-3 応力頻度計測位置図

当該隅角部の応力頻度計測を行なった。計測位置を図-3に示す。3日間の計測による最大応力範囲は40MPaであり、比較的大きな応力が計測された。作用応力範囲とその繰り返し回数は、疲労損傷の原因として考えられるため、これら応力範囲もき裂発生要因の一つであると推測される。

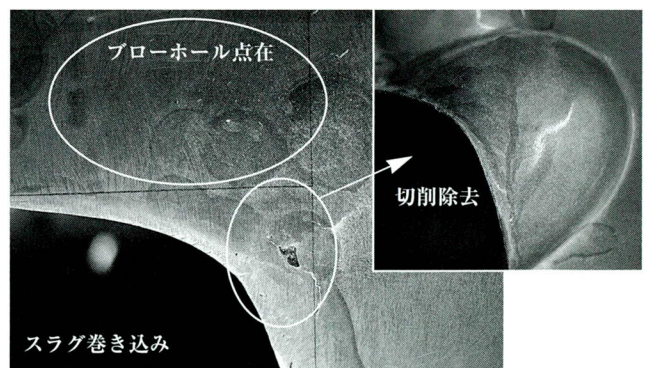
写真-3 池452起点側ウェブ面（調査結果）

また、同起点側のウェブ外面からの調査結果（写真-3）ではスラグ巻き込みなどの溶接欠陥が確認され、切削除去を行った。

この調査により、ウェブ面に大きな溶接跡が確認され、切削をおこなった孔からも大きな溶接金属が確認でき、本橋脚の溶接方法はエレクトロスラグ溶接にて施工されていることが判明した。

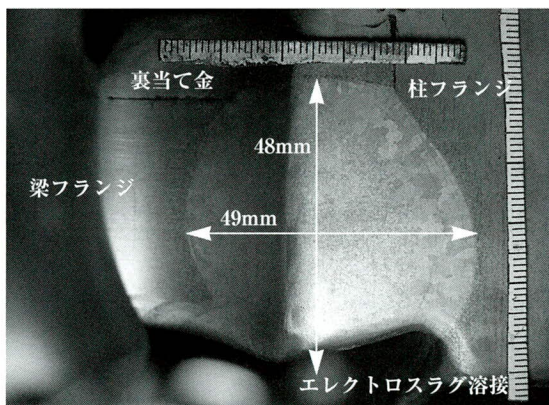
写真-5 エレクトロスラグ溶接跡マクロ写真①

補修結果として**写真-5**にエレクトロスラグ溶接のマクロ写真を示す。溶接金属は48×49mmと非常に大きく1パスで施工している様子が確認できる。さらに、特徴でも示した形状の整ったビードであり、十分溶け込みも確保できていることが確認できる。**写真-6**はエレクトロスラグ溶接部の磁粉探傷試験結果（以下、MT試験）で、エレクトロスラグ溶接部には指示模様は確認されないが、後述する裏当て金のBOND部にき裂が確認された。

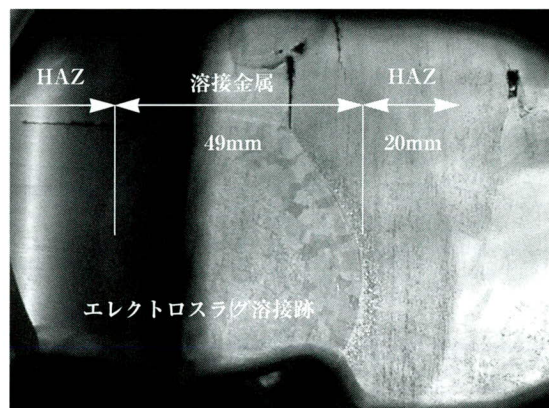
写真-7 エレクトロスラグ溶接跡マクロ写真②

写真-7では、大きな溶接金属であるのに比例して熱影響部（HAZ）が柱フランジ厚の1/3以上に達している様子が確認できる。熱影響部が約20mmあることから、大入熱による施工であることが分かる。

熱影響部については、高温に達した母材が一気に冷却されるため母材部に比べてじん性が大きく低下していることが想定される。そこで、切り出した大コア試料よりシャルピー衝撃試験を行った。結果については、6章にて示す。

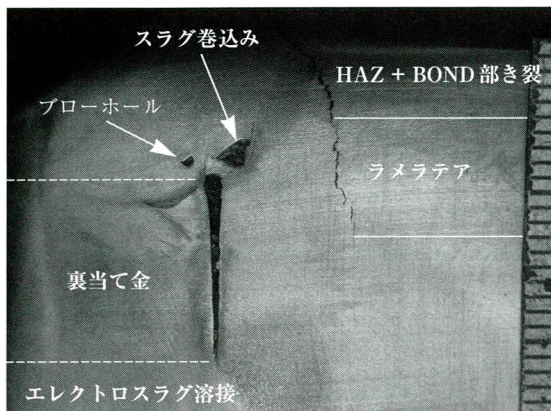
写真-8 裏当て金部マクロ写真

エレクトロスラグ溶接に着目した補修結果の他に、これ以外の箇所（裏当て金、多層盛溶接ビード）では、き裂を含む溶接欠陥が確認された。この中で、エレクトロスラグ側の裏当て金部溶接ビードに欠陥が集中している。本欠陥について**写真-8**にマクロ写真、**写真-9**にMT写真を示す。

裏当て金の溶接ビード1パス目にスラグ巻き込み、ブローホールなどの溶接欠陥がみられ、これらを基点に1～2mmの小さなき裂が確認できる。また、同裏当て金の溶接ビード2パス目のBOND部から母材にかけてき裂が確認できる。母材に見られるき裂は、圧延方向にステップ状に発生している様子からラメラテアであると推測できる。

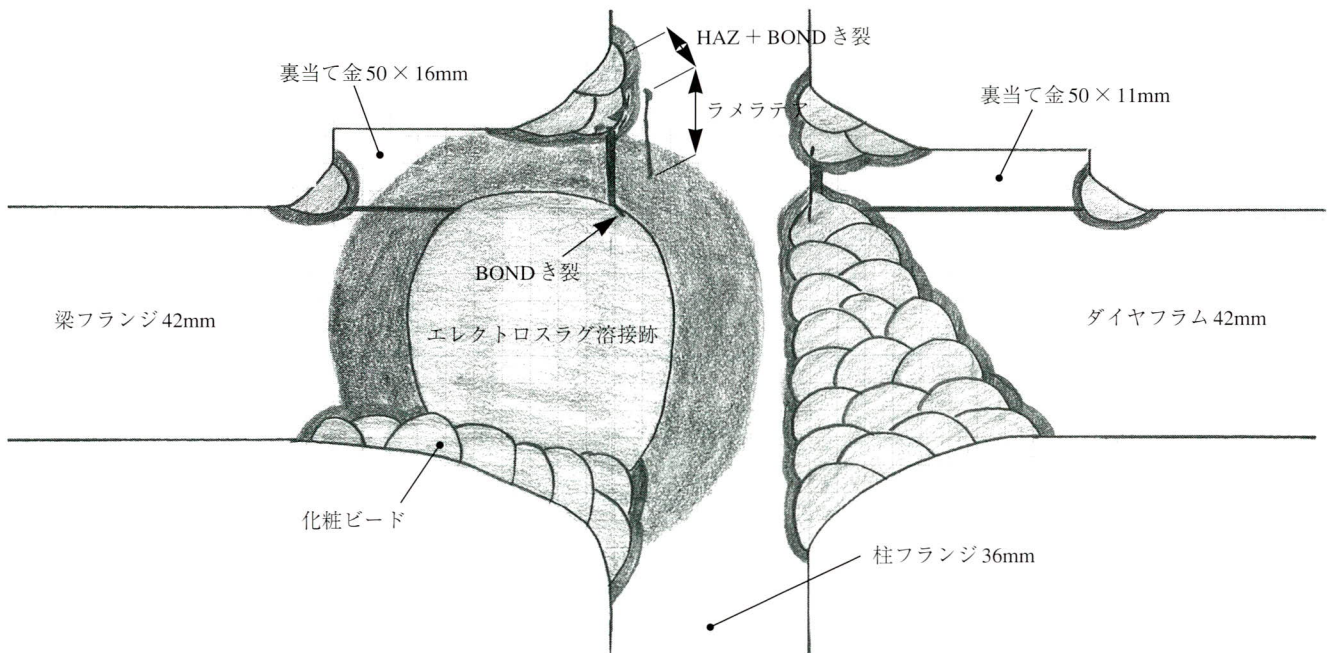
図-7 池452起点側エレクトロスラグ溶接部スケッチ

図-7に本溶接部の状況スケッチを示す。スケッチから分かるように、エレクトロスラグ溶接自体の溶接金属は、美しいビード形状をしているが、エレクトロスラグ溶接部の損傷は、大入熱による収縮により裏当て金の溶接ビードおよび母材に発生し、裏当て金を起点とした小さなBONDき裂も発生している。

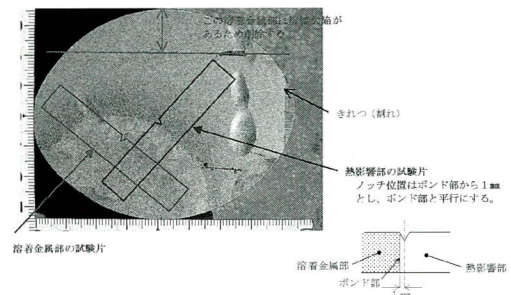
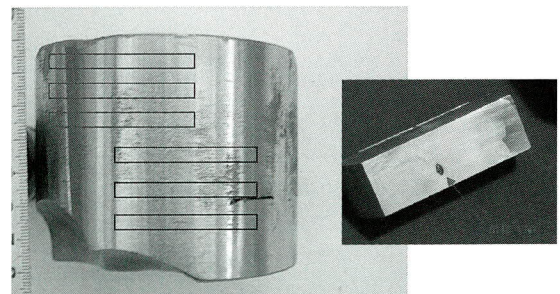
写真-10 シャルピーの衝撃試験 試験片採取位置

試験片は、「JIS Z 2242」に準拠し、Vノッチを溶接金属部に設けた試験片とVノッチを熱影響部に設けた試験片を各3個作製した。写真-10に試験片採取位置を示す。

ここで、熱影響部における試験片1体（試験片No.H3）に溶接欠陥が確認されたため熱影響部の試験片は2体とした。

熱影響部は平均7Jしかなくじん性が極端に低下している。

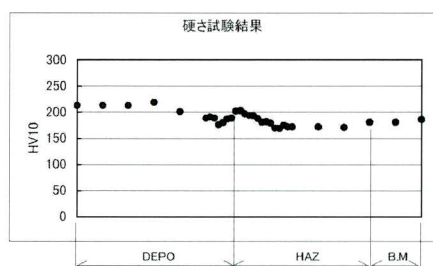
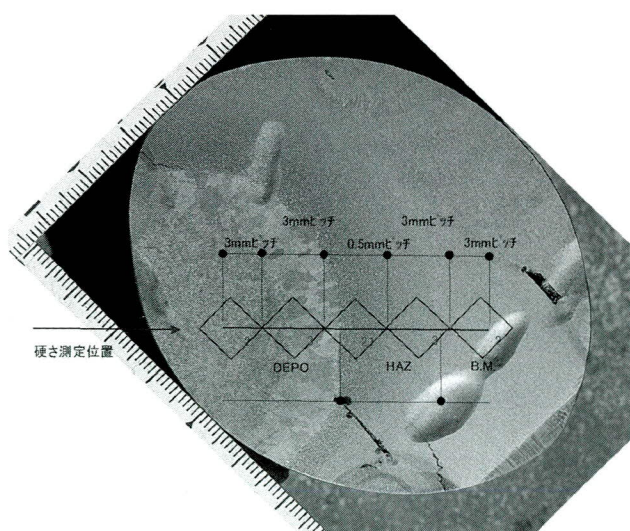
図-8 硬さ試験結果

大コア補修により得られた試料にて、硬さ試験をおこなった結果を図-8に示す。溶着金属→境界部→熱影響部→母材の範囲で、溶着金属は約220、境界部の前後で最も硬さが低下し約160で、160～220の範囲であった。JISでは、硬さと引張強度の関係を示しており。硬さ(HV10)160～220で引張強さ515～695(N/mm²)であり、熱影響部では強度が低下していると考えられる。
