# 鋼製橋脚隅角部補強工事1-24の工事報告

## Corner Reinforcement Work 1-24 of Steel Piers

Recently, fatigue damage was found at a part of a steel pier corner of the Metropolitan Expressway and so all the corners were inspected, revealing numerous cracks. This was reinforcement work for fatigue damage with a crack length of 30 mm or less. The paper summarizes the work and the various issues that arose in the process.

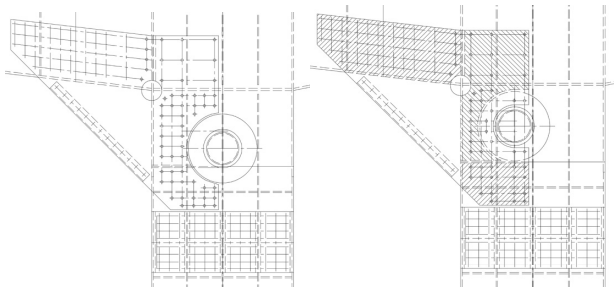
図-5 換気孔ダブリング干渉箇所

耐震補強工事が行われた際に取り付けられた換気孔のダブリングと当て板が大きく干渉している箇所がある。干渉量が少ない場合については図-5左図のように該当箇所の当て板を切り欠く構造とすれば対処可能であるが、所定のボルトが配置できない程大きく干渉する箇所については、図-5右図のように母材と当て板の間にファイラプレートを挿入する構造を採用した。

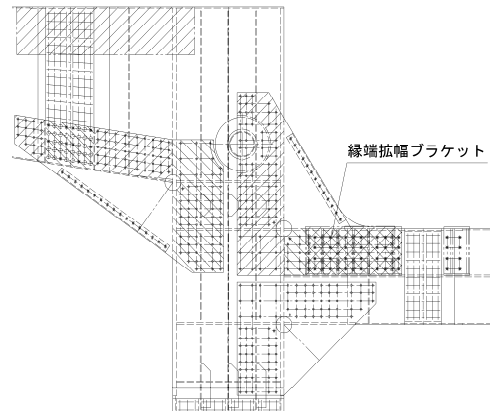
図-6 縁端拡幅ブラケット干渉箇所

角柱で隣接する梁どうしが隅角部範囲内で段違いに交差しているような箇所では、図-6のように縁端拡幅ブラケットと当て板とが干渉することがある。その場合、当て板架設時に縁端拡幅ブラケットと併せて共締めすることとなるが、干渉を避けるためにボルト間隔が規定値を大きく侵すことが懸念される。

まず、そのブラケットがジャッキアップ用であり縁端拡幅として設計されていないこと、また道路橋示方書により規定されている桁かかり長が確保されていること等を確認した上で、ブラケットを復旧せずに撤去したままとすることも考えられる。

本工事においては、桁かかり長が規定値以下であったこともあり、縁端拡幅は現状復旧とし、その干渉を避けるために当て板ボルト間隔が大きく広がってしまう箇所については、ボルト列数を増やし1本辺りのボルトにかかるせん断力を緩和させることで対応を行った。

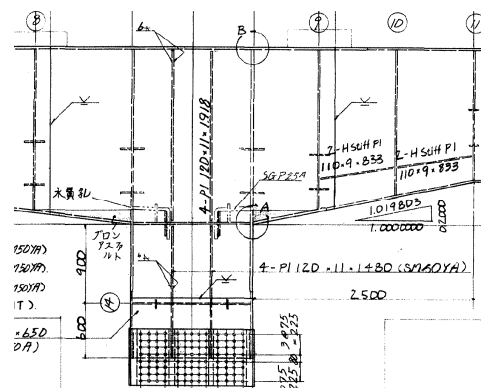
図-7 ブロンアスファルト概要図  
(既設竣工図書より)

横梁中に雨水などが滞水するような状況为了避免するため、排水を促す目的として脚内に図-7に示すようにブロンアスファルトが詰められている場合が存在する。ブロンアスファルトは隅角部近傍に詰まっているため、この部分が当て板のボルトと干渉することとなる。

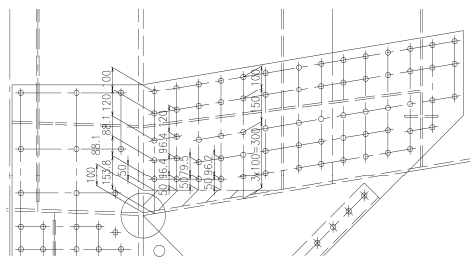
図-8 ブロンアスファルトとの干渉を避けた構造

工事範囲中にそのような箇所が少数であればブロンアスファルトをはつり撤去することで対処可能であるが、本工事範囲はほとんどの脚内にブロンアスファルトが発見されている状況であり、それら全てはつり作業を考えると工程や費用に大きく影響を与えることが考えられる。そこで本工事では干渉部分のボルトを避ける構造を採用した。図-8に示すように、その場合は配列が大きく乱れることがなく、補修・補強要領で規定されているボルト最大間隔200mmを超えないように留意する必要がある。

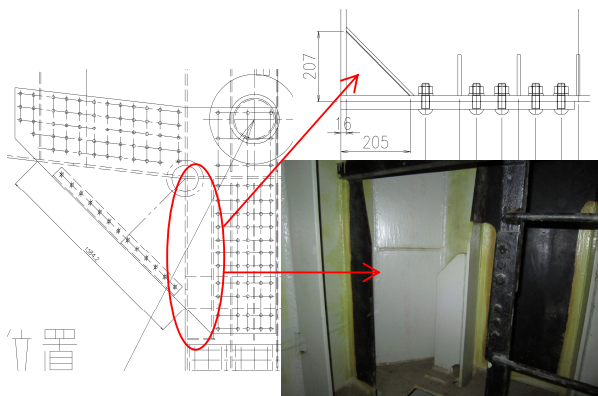
図-10 耐震補強用コーナーPL配置状況

耐震補強工事により追加された補剛材リブ等には、それが当て板ボルト施工時に支障となる場合がある。ほとんどの場合は、図-9のように締め付け機械が入る範囲で干渉を避けたボルト配置とすることで対応可能であるが、図-10のように角部分に耐震補強用のコーナプレートが配置されているために、せん断力が大きく作用している箇所にボルトが配置不可能な場合がある。

そのような場合の対処方法としてワンサイドボルトの使用も考えられるが、ワンサイドボルト自体摩擦接合に対応したものであり、支圧接合のボルトと併用継手となってしまうため避けなければならない。当て板の応力低減率は突出長に左右されるため、補修・補強要領で規定されている応力低減率50%を確保できる範囲であれば当て板形状を縮小して対処する。それでも対処不可能な場

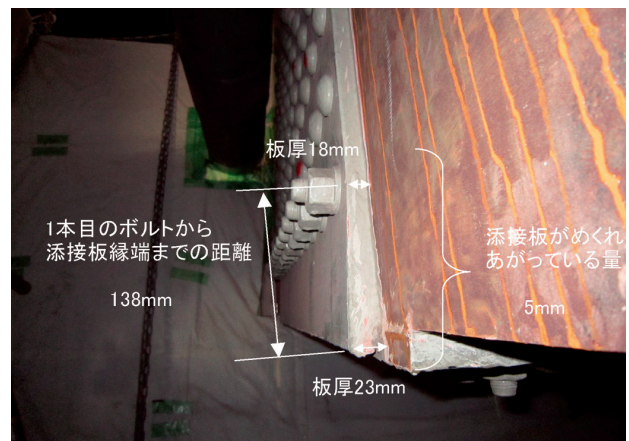
写真-1 添接板端部のめくれ状況

既設橋脚の添接板端部に錆が発生しており、それが原因となって添接板が最大8mmめくれあがっている状況がいくつかの橋脚にて発見された。(写真-1) 該当するどの脚でも端部のボルトからの縁端距離が100mm程度離れており、その部分に雨水等が浸透したために錆が進行してしまったと考えられる。補強板が添接板の手前までとなっている場合は、架設時に大きな影響はないが、補強板が添接板を跨ぐ構造である場合はそれが支障となり、母材と密着しない状況となる。既設橋脚母材と

当て板との隙間を許容値以内に収めるためには添接板部にかかるフィラープレートを加工する等の工夫が必要となる。

添接板端部の腐食は層状はく離が進行し、板厚を膨張させていたため、当工事では出来る限り発錆部を除去し防錆処理を行った上で補強板の取付けを行った。

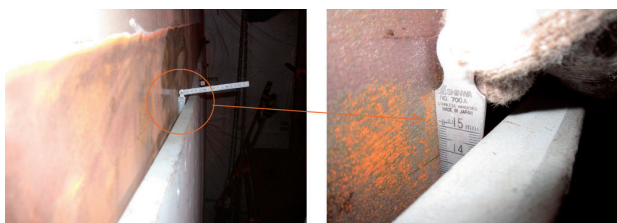
写真-2 既設橋脚母材のやせ馬状況

既設橋脚母材にやせ馬が発生しており、写真-2にあるように当て板との隙間が生じている状況が何箇所か発見され、一番大きなもので最大15mm程度やせ馬となっていた。母材がはらんでいる範囲を外面で計測した後、橋脚内部を調査したところそのはらんでいる範囲と脚内ダイヤフラム間距離とが一致していることが確認された。やせ馬は現場計測時はケレン前で塗装等があるために、補強板架設時まで気づかない場合もあるので特に留意する必要がある。対処方法として母材のやせ馬を直すことが一番ではあるが、供用中であるために既設橋脚母材に加熱矯正等を行うことができないため、本工事では追加で薄板のフィラープレートを挿入することで対応をした。
