首都高速・大黒JCTの震災復旧工事

Restoration Work from the Earthquake Damage at the Daikoku Junction of the Metropolitan Expressway

This construction was implemented to urgently restore bridge piers that were damaged by the Great East Japan Earthquake on March 11, 2011. The targets were the bridge piers of the Yokohama-Wangan-90 and the Dai-P206. The restoration work proceeded in two stages: temporary restoration, which was completed in the morning of March 27, and final restoration, which was completed in the early morning of June 21, 2011. The damage at the Yokohama-Wangan-90 bridge pier was minimal and the pier was fully restored by the temporary restoration. The Dai-P206 bridge pier was severely damaged and was tentatively supported with a bent erection as a temporary restoration. The final restoration was completed by replacing the steel girder blocks damaged by the earthquake as well as casting floor slabs and wall bridge railings.

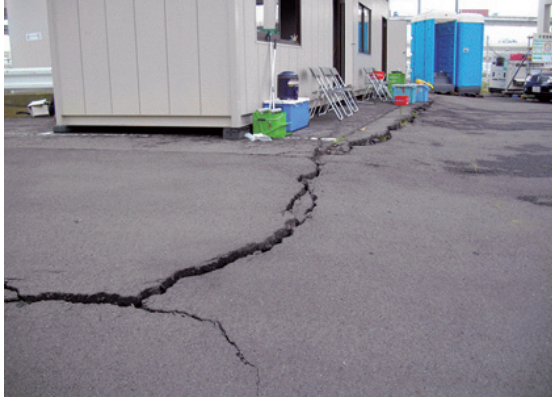
旧工事において被災した鋼桁ブロックの取替え等を行った。橋脚周辺では液状化（写真-1）の影響が至る所に出ており、重機の搬入ルートおよび作業ヤードの空洞探査を行い安全性を確認しつつ作業を終了した。

写真-1 橋脚周辺地盤の液状化

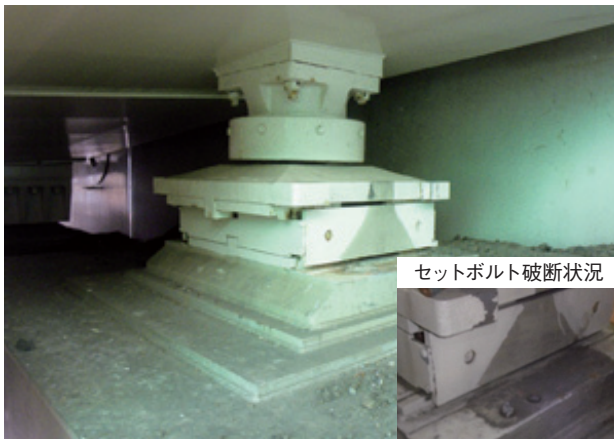
横湾90橋脚据付の鋼製支承2基のうちの1基がサイドブロックを欠落した。欠落した両サイドブロックは、固定されているセットボルト4本が全て破断しており、きれいに支承から分離されていた（写真-2）。

写真-2 横湾P90橋脚の被災状況

サイドブロックはMT検査にて健全度を確認後、もとのサイドブロックを再設置した。破断したセットボルトは支承から抜き取り、新規セットボルトと交換した（写真-6）。

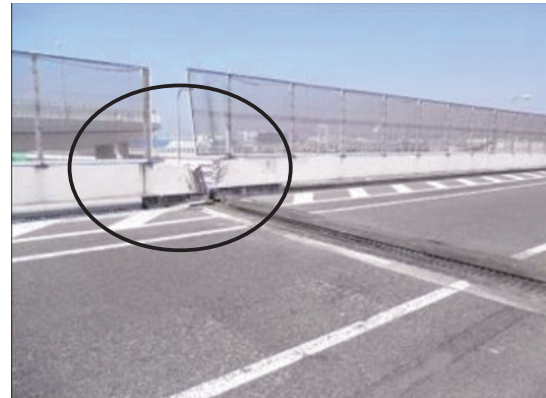
ゲルバー桁の鋼製支承が吹き飛び、上沓およびサイドブロックおよび変位制限装置の一部は桁下に落下した。上沓が落下したため、橋面には10cmの段差が発生し、伸縮装置のフェイスPLを破断させた。高欄端部金具は、桁との衝突により地上に落下し、端部30cm程度の穴があき、鉄筋を露出させていた（写真-3、4）。

写真-3 大P206橋脚の被災状況（路面の段差）

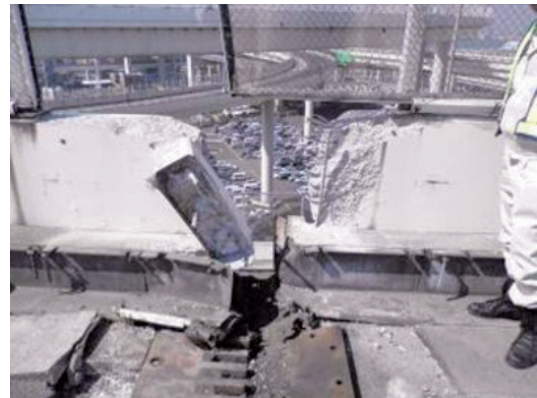
写真-4 大P206橋脚の被災状況（拡大写真）

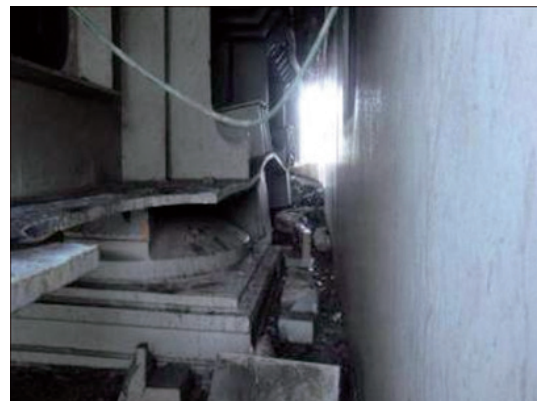
ゲルバー桁が落下した際、変位制限装置突起部は、橋脚に激突し、下フランジをゴムのように波打ちたせ、端

部ダイヤフラムも変形させていた（写真-5）。

写真-5 大P206橋脚の被災状況（ゲルバー部）

震災の翌日には現場調査を行った。現場調査の結果、鋼桁3.3mは取替が必要となり、仮交通開放の「仮復旧」と鋼桁・床版取替工事の「本復旧」の二段階復旧において、交通に最も影響が少ない（通行止の期間が短い）方法の復旧計画検討を行った。

を比較検討した。余震が続く中であり、支承線上ダイヤフラムは局部座屈しており、ゲルバーヒンジ部にジャッキアップ補強材の設置が不可能と判断され、ペント案が採用された。ペント設置箇所は冒頭でも紹介したように液状化が激しい場所であり、上部工反力が600tになることもあって、既設橋脚のフーチングを掘り出し、フーチング上に反力を直接載荷する方法を採用した。仮復旧の施工手順を図-2に示す。

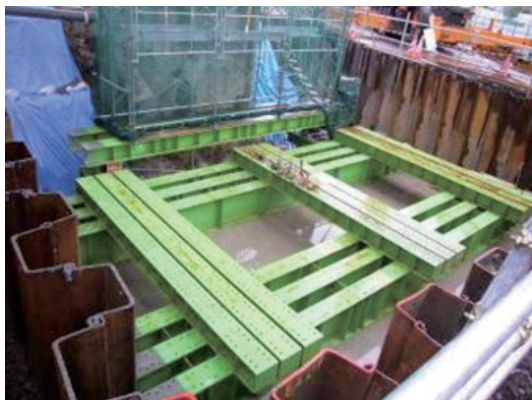
写真-7 ベント基礎設置状況

ベント設備は橋脚前面に設置した。ベント基礎は600tの反力に耐える基礎とするため、既設橋脚フーチングを掘出し、コンクリートを打設しベント基礎とした(写真-7)。ベント基礎設置までは首都高メンテ神奈川の施工範囲であった。時間短縮のため、ベント基礎養生期間中の型枠撤去可能時期に昇降設備の組立を開始した。また、ベント支柱は当社手持ち機材よりパイプベント(φ800)を採用した。ベントはクレーン後方に地組し、ブロックにして正規位置に架設して工程短縮に努めた(写真-8)。

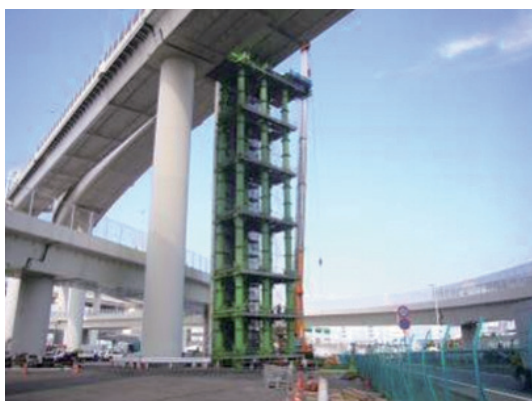
写真-8 ベント設置状況

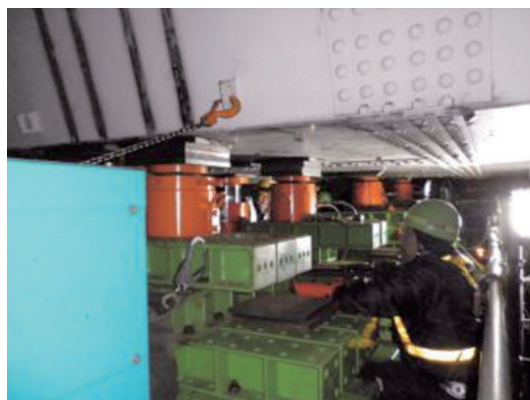
写真-9 ジャッキアップ状況

ベント上に設置した油圧ジャッキ4基を用いて損傷桁のジャッキアップを行った。ジャッキアップは、全支点の反力と変位量をモニタリングしながら、仮上沓厚+10mmを目標に実施した。仮上沓設置後、補修用ジャッキに盛換え、本復旧まで仮上沓とともに荷重を支えた(写真-9)。

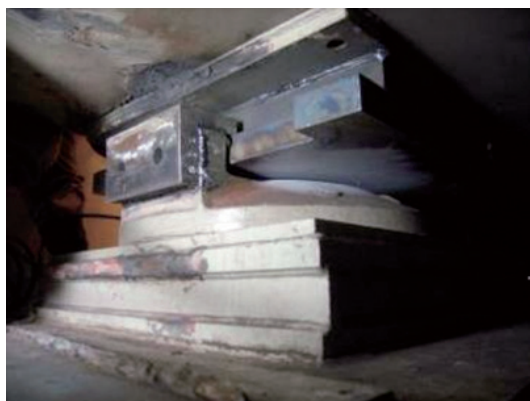
写真-10 仮上沓設置状況

ジャッキアップにより仮上沓据付遊間を確保し、仮上沓を設置した。仮上沓は死荷重の50%载荷状態にして溶接にて固定した(写真-10)。

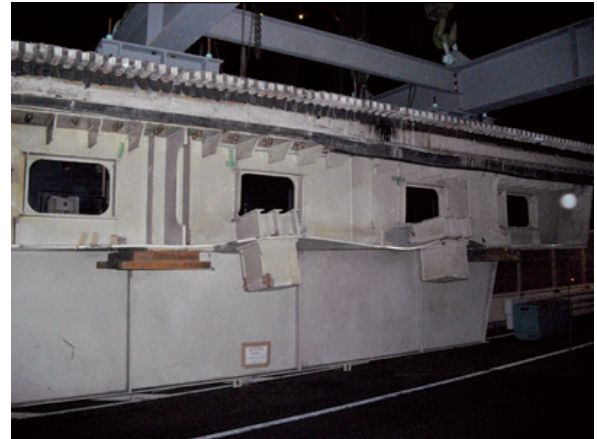
写真一16 撤去桁（拡大）

損傷桁の撤去は、床版上にセッティングビームを設置し、撤去桁の荷重をセッティングビームに預けて既設桁と撤去桁の縁切りをした後、撤去した。クレーンは550tオールテレーンを用いた。壁高欄はワイヤーソーで切断しブロックにて撤去した。撤去時、撤去桁が首都高速Cランプ上を旋回するため一時的に通行止にした（写真-13～16）。

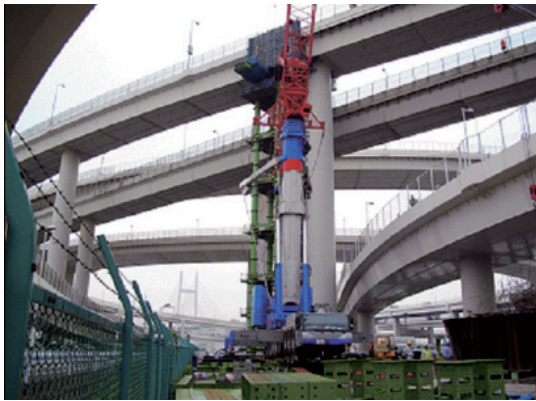
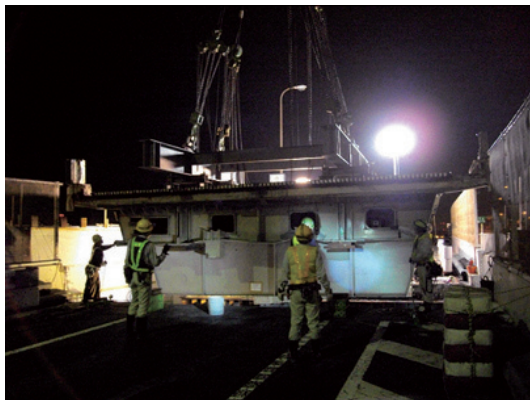
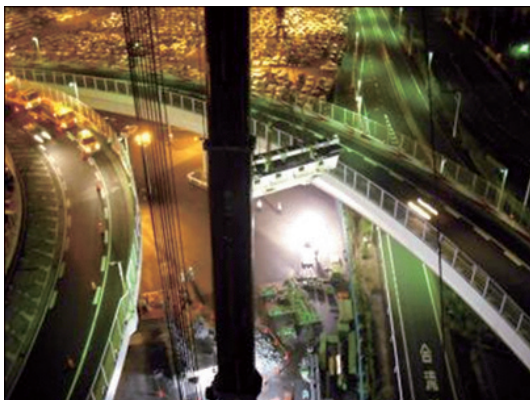
写真一15 損傷桁撤去状況

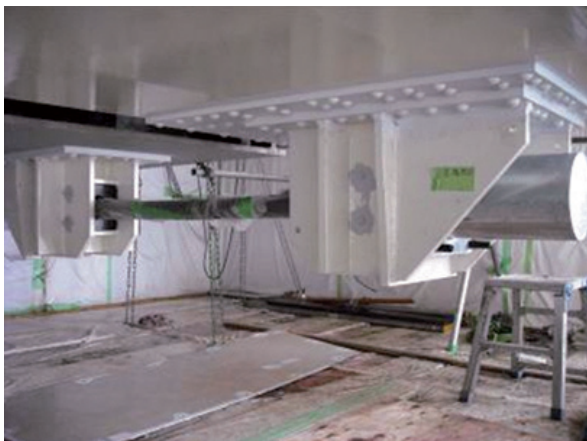
写真-23 落橋防止装置設置状況

今回の鋼桁交換に伴い、新たに落橋防止装置（PCケーブルタイプ）2基、ゴム支承およびサイドブロック落下防止チェーン2基の設置を行った。落橋防止装置およびゴム支承を（写真-23、24）に示す。また、ゲルバーヒンジ部に鳥害対策網の設置を行い、橋面工（首都高メンテ神奈川（株））に現場を引継ぎ震災復旧工事は完了した。

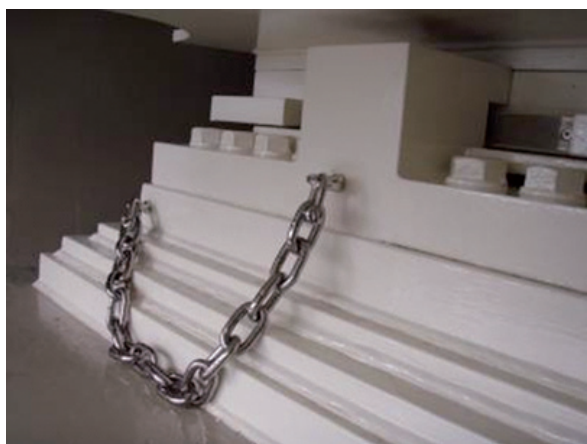
写真-24 ゴム支承設置状況
