荒川河口橋の鋼床版き裂補修

Crack Repair Work of the Steel Deck of Arakawa-Kakokyo Bridge

1996年から供用を開始した荒川河口橋は、1994年の道路橋示方書にて設計されていることにより、鋼床版デッキプレートの板厚が12mmであること、また、工場地帯に近接していることから交通量、大型車両の通行とも多く、2005年にデッキプレート貫通き裂の発見以降、鋼床版のき裂箇所数が増加しつづけている。本報告書はSFRC舗装による本格的な鋼床版の補強を行う前に、鋼床版のき裂の調査、補修を行った工事の報告である。

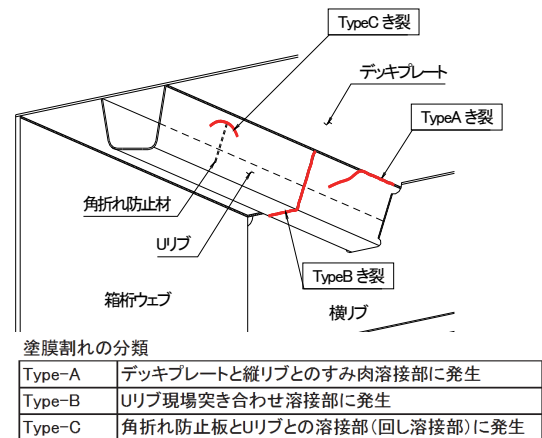
図-5 き裂の種類

目視点検は主に図-5のき裂について行った。

- I. Type-Aき裂のうち、Uリブに進展しているもの。
- II. Type-Bき裂のうち、Uリブ側面、底面に進展しているもの。

Ⅲ. Type-Cき裂のうち、Uリブ側面に進展しているもの。

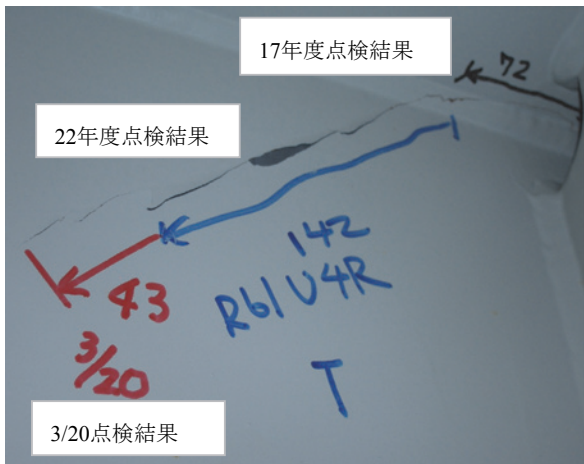
写真-2 点検時の記録

Uリブ側面に進展しているき裂の進展調査を行った。調査は1週間毎に実施し、き裂進展の有無を記録した。

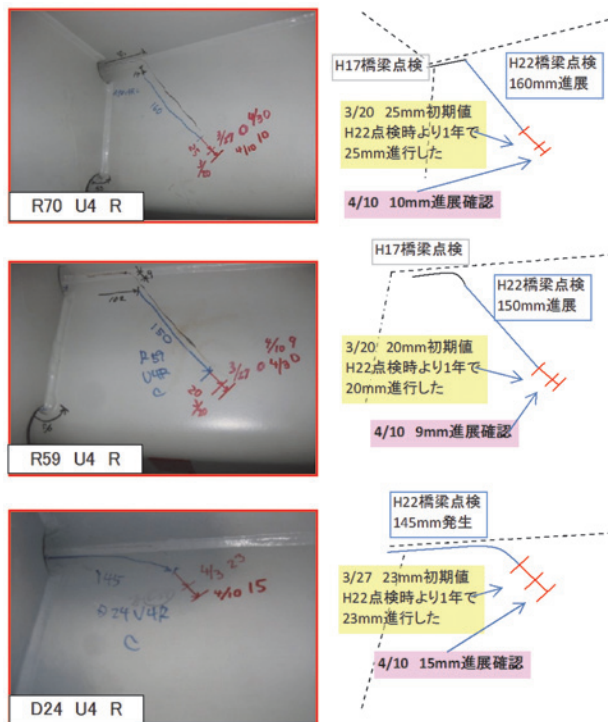
図-6 塗膜割れ進展箇所抜粋

平成22年の点検時記録から代表的な塗膜割れの個所の目視点検を行ったところ、前回の調査から1年程度しか経過していないにもかかわらず、ほとんどの個所で約20mmから40mm程度の塗膜割れの進展が見られた。

また、本工事での初回点検日3月20日を初期値として1週間ごとの点検を行ったところ、3週間の間に最大で15mmの塗膜割れの進展が確認された。

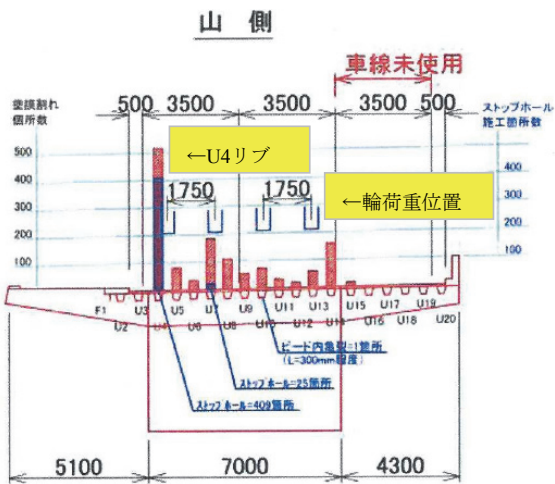
図-7 リブ位置と塗膜割れ箇所 (山側)

図-7, 8はリブ位置に塗膜割れ箇所数を棒グラフで表したものである。山側、海側とも第一走行車線の輪荷重直下の塗膜割れ箇所数が多いことが解る。

特に山側のA1からP2の間で母材方向に進展したき裂が多数見られたが、これは下り坂(4%勾配)でトレーラーの走行速度が増して衝撃荷重が増大したこと、き裂進展ヶ所はブレーキで速度を落とす車両が多いことから、制動荷重の影響があることが考えられる。

図-7を確認すると特に山側のU4リブに多くき裂が発生していることが解るが、これは角折れ防止板設置個所にType-Cき裂が多く発生していることが原因である。

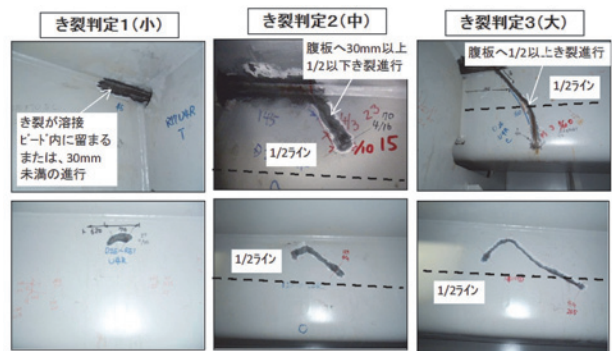
写真-3 き裂判定比較写真

き裂が溶接ビード内に留まっているまたはUリブ腹板にき裂が30mm未満進行している。

き裂が30mm以上進行しUリブ高さの1/2以下のき裂。

Uリブ腹板にUリブ高さの1/2以上進行したき裂。

前述の判定結果区分を発注者に提出し、最終的にはき裂判定2 (中) と3 (大) についてストップホールの施工を行うものとした。

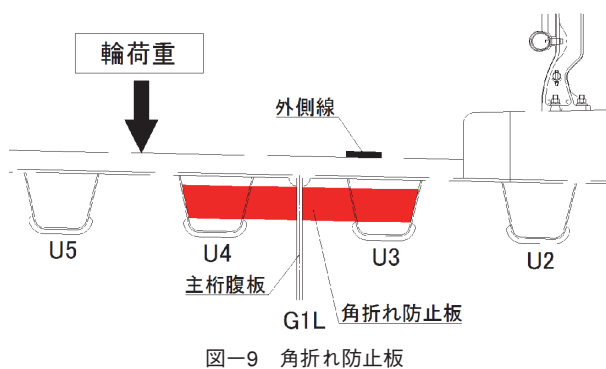
図-9 角折れ防止板

角折れ防止板は図-9のように主桁ウェブに近接するUリブの変形をプレートにて拘束する形状となっている。これは図-10のように主桁ウェブ直上のデッキプレートの変形により舗装のひび割れが生じる事を防ぐ目的で取り付けられていると予想できるが、図-11に示すようにU4リブ直上に輪荷重が載荷されることにより、U4リブ側面の角折れ防止板溶接部よりき裂が発生する結果となっている。

道路橋示方書では、車道部に主桁や縦桁が配置される場合には、腹板直上の橋軸方向の舗装ひび割れの抑制に配慮するように記載があるが、本橋梁に設置された角折れ防止板については他の橋梁ではあまり見られない特徴である。

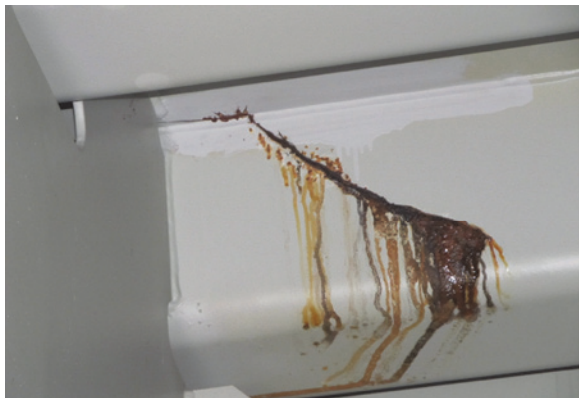
写真-4 Uリブき裂からの漏水

本工事における現場調査によって橋面舗装のき裂やUリブ内の滞水、Uリブき裂からの漏水が発見された。

本工事では前述したデッキプレート貫通き裂に対して山側3箇所、海側1箇所の当て板補修工事を行ったが、本工事しゅん功後にもき裂の進展によって度々新たなデッキプレート貫通き裂が発見され、表-3に示すように本工事しゅん功後にも応急復旧工事を行うこととなった。本工事しゅん功後に対応した当て板補修については最終的に海側の9箇所について応急復旧工事を行っている。

デッキプレートの応急復旧工事については、原則夜間の緊急規制を行い、舗装の撤去、き裂長さの確認、ストップホールの施工、仮当て板の設置、舗装の復旧を行った後、後日き裂の長さに合わせた当て板等の補修部材の製作を行ってから本復旧を行った。

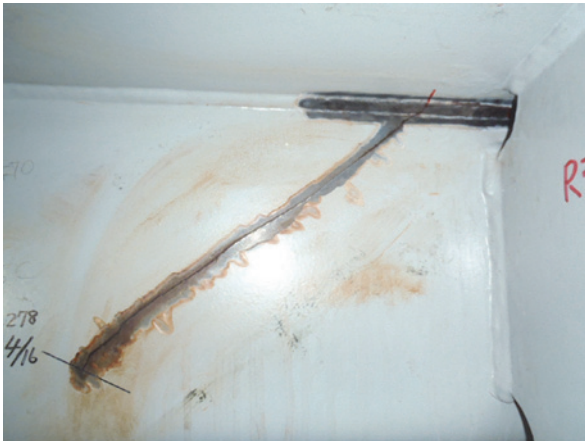
写真-11 ストップホール施工前

ストップホールの施工は調査結果のき裂判定区分により、緊急性の高い判定2（損傷度“中”）及び判定3（損傷度“大”）について行った。

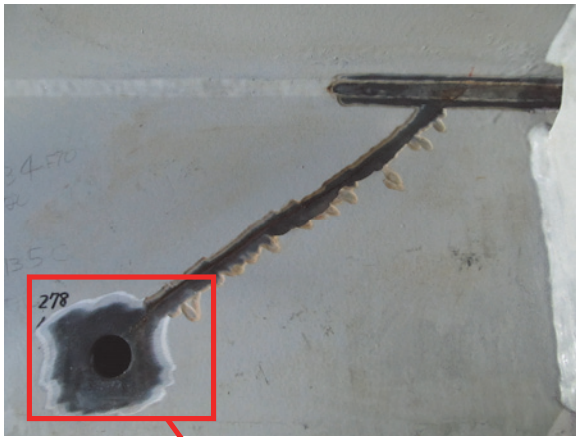
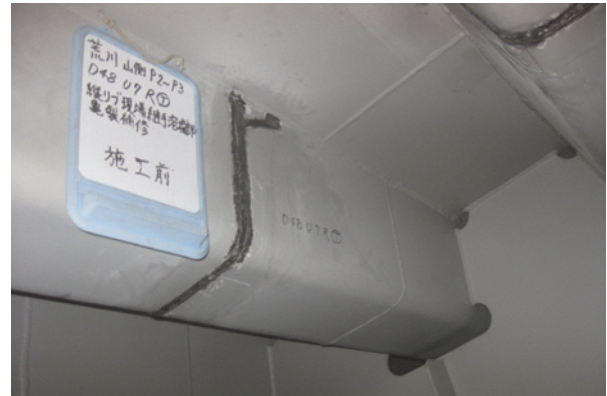
写真-13 Uリブの突合せ溶接部の当て板補修前

Uリブの突合せ溶接部のき裂 (Type-Bき裂) については、Uリブ側面及び下面の3面に当て板補修を行った。
