# 東日本大震災により損傷した鋼橋（石巻大橋）の応急復旧 Emergency Restoration of a Steel Bridge (Ishinomaki-Ohashi Bridge) Damaged by the Great East Japan Earthquake

本稿は平成23年3月11日に発生した東日本大震災により、被災した石巻大橋の補修工事の概要報告である。石巻市民の重要生活路線である当橋梁の施工工種の内、主桁補修工・伸縮装置補修工・橋脚補修工について、現場施工時の問題点と対策の報告を行う。

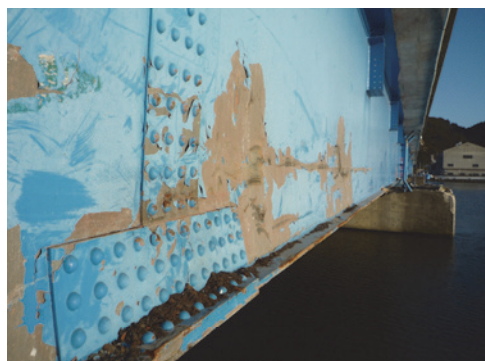
本橋の主な損傷は、津波により流された船舶等の衝突による主桁およびRC床版の損傷（写真-1、2）や地盤変位に伴う桁掛け違い部での段差等（写真-3）であり、市民の生活道路としての復旧が至上命令であった。

主桁損傷状況については、津波漂流物の衝突による河口側（G1側）の主桁ウェブの座屈、下フランジの亀裂・折れ曲がりなどが生じていたことから、本工事では、損傷した主桁を部分的撤去し、新設の主桁を設置した。

写真-1 主桁損傷状況（主桁ウェブ座屈：P3～P4）

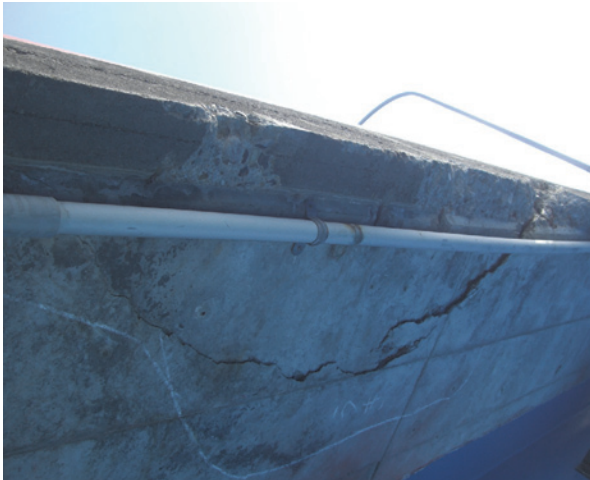
写真一2 床版損傷状況 (床版張出部下面：P4～P5)

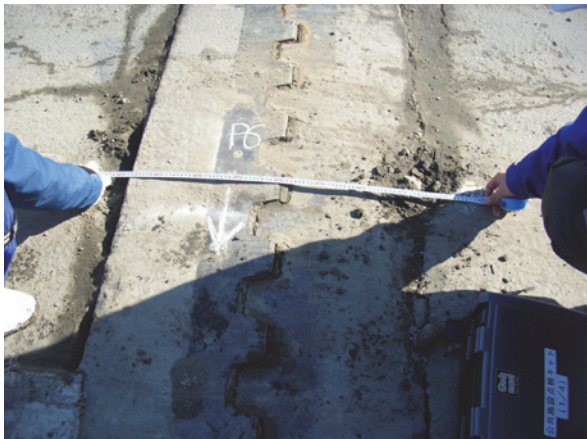
写真一3 桁掛け違い部段差状況 (P6伸縮装置部)

震災直後、本橋の桁掛け違い部（伸縮装置部）の数カ所において、地盤変位による橋梁相互の段差（写真-3）が発生しており、一般交通の通行を可能とするための緊急仮復旧の対応が必要であった。

本橋の桁掛け違い部（伸縮装置部）に発生した橋梁相互の段差は、厚さ22mmの仮設鉄板をクレーンで敷設するとともに、その上面に仮設アスファルト舗装を施工し、仮復旧した。仮舗装の施工長は橋軸方向に約10mとし、滑らかな縦断勾配となるようにすりつけることで、一般車両の通行性と車両通過時の損傷橋体への衝撃の低減に配慮した。

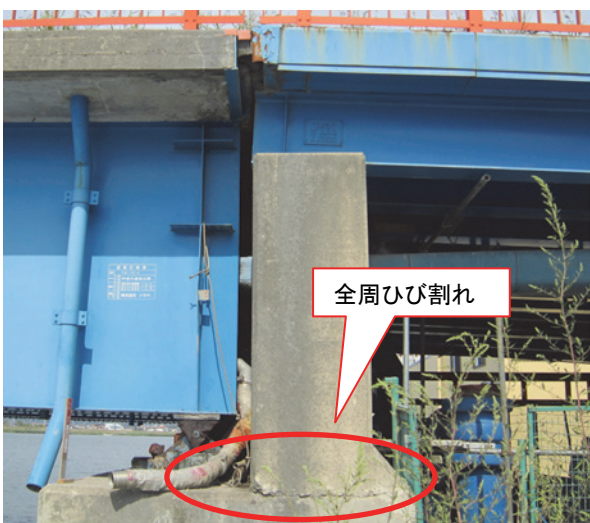
また、工事着手前での損傷状況調査において、P6橋脚パラペット（主桁掛け違い部）に全周亀裂（写真-4）が発見された為、P6橋脚部パラペット部を車両通行供用下にて打替えを行った後、伸縮装置の取替を行った。

写真一4 P6橋脚パラペット全周ひび割れ状況

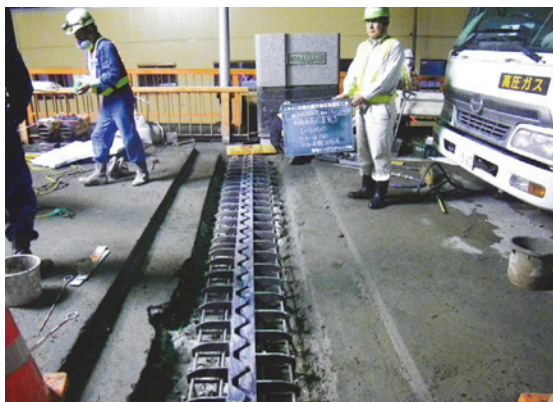
写真-7 伸縮装置設置完了 (P6)

箱桁損傷部の補修作業完了後、一般交通の片側交互通行規制下において、仮舗装と仮設鉄板をカッターとクレーンで撤去し、既設伸縮装置の撤去および新設伸縮装置の据付けを実施した（写真-7）。

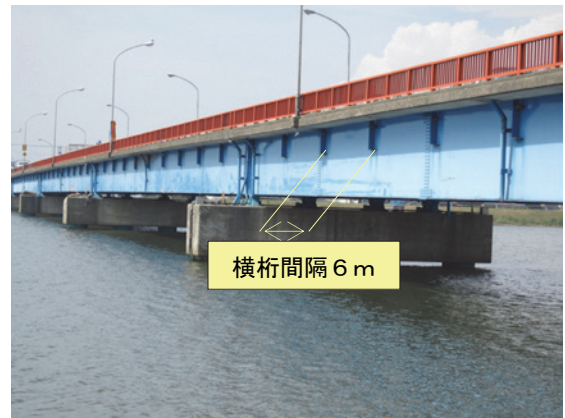
本橋の主桁付きの維持管理用吊金具は、一般的な設置間隔（2m以内）とは異なり、横桁位置となる約6m（写真-8）という広い間隔で設置されており、その位置での吊チェーンによる吊足場の支持は、耐力上、非常に難しいものであったことから、この広い支持間隔に適用した吊足場構造を検討する必要があった。加えて、後述する箱桁損傷部の部分撤去と取替部材設置時の作業スペースを確保するための吊設備の吊点位置を反映する必要もあった。

写真-8 主桁上の横桁間隔

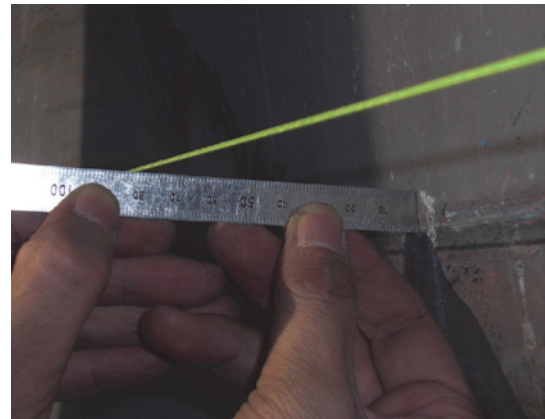
施工前に主桁損傷部ウェブの平面度を測定した結果(写真-15)、ウェブの凹みが最大約200mmであったことから、当初発注仕様である当板補強では、ボルト添接部に肌隙が懸念されたため、主桁損傷部を部分的に撤去し、新設の主桁部材を高力ボルト継手にて設置する工法に変更した。その結果、既設主桁撤去位置における切断形状およびボルト孔位置をいかに新設部材の製作へ反映し、かつ両者の取合精度を確保するかが課題となった。

写真-15 主桁ウェブの平面度測定

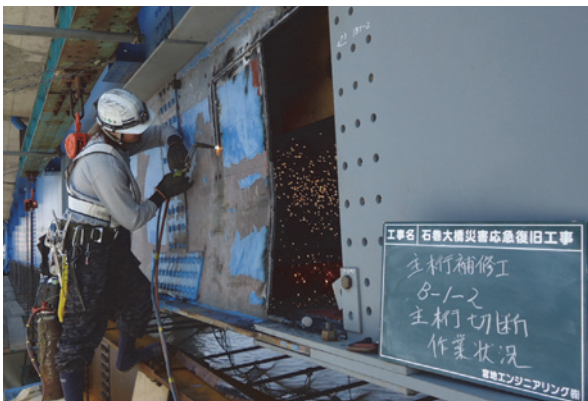
写真-16 主桁ウェブ切断状況

主桁損傷部切断の際、切断線始末端部での母材ノッチ発生を考慮して、主桁ウェブ及び下フランジの切断前、切断線始末端部に孔径20mmの開孔処理（ピアッシング処理）を行い、ガス切断後にグラインダーにて5mmの切削を行った(図-6, 写真-16)。

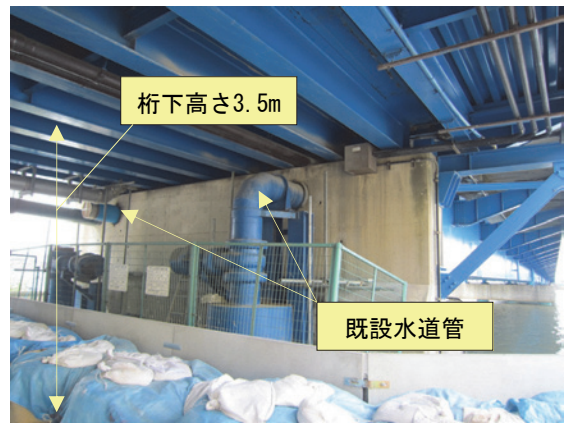
損傷したP6橋脚パラペットの打替を行った。その際、既設鉄桁 (P6～A2) を仮受けするベント設置するが、損傷したP6橋脚に水道管が埋設された構造であったため、水道管と干渉することなくベントを設置する必要がある。又桁下高さが3.5mであり、作業高さにも留意してベント設置する必要がある (写真-19)。

写真-19 P6橋脚 既設水道管埋設状況
