実環境下で腐食劣化した 高力ボルト摩擦接合継手の腐食性状

Corrosion Characteristics of Friction-type High-strength Bolted Joints Corroded and Degraded under an Actual Environment

そこで本稿では、約28年間厳しい塩害環境下にあり2006年に激しい腐食により崩落に至った鋼橋の高力ボルト摩擦接合継手の腐食性状を調査した結果を示す。調査では、外観目視及びレーザー計測機による腐食減肉形状の計測を行い、高力ボルト摩擦接合継手（高力ボルト、母板、連結板）の腐食性状を検証した。

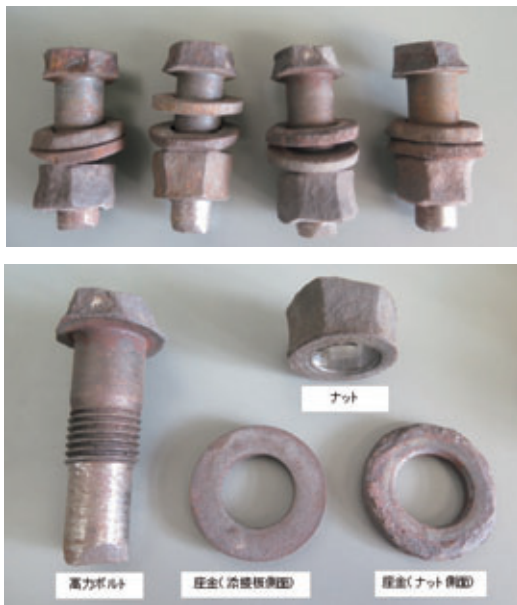
写真-2 高力ボルトの腐食状態

トのボルト頭やナットは、さまざまな減肉形状を示しており、ナットの減肉形状は、写真-3に示す4種類に分類された⁹⁾。一方、写真-2からわかるように高力ボルト軸部は比較的健全で発錆も少なかった。また、座金についても縁端部で腐食減肉が見られる一方、連結板やナットとの接触面は健全で腐食は進行していないことが分かる。高力ボルト軸部ならびに座金の接触面では、高力ボルト軸力による接触圧の影響で空気や水分が遮断されるため腐食が進行し難く、過酷な腐食環境下で約28年経過した後も比較的健全な状態が保たれたものと考えられる。

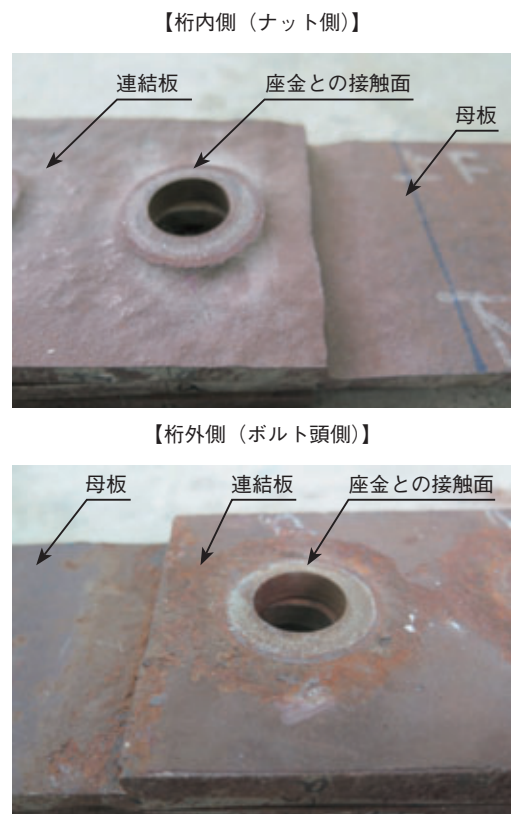
写真-4 非接合面の腐食状態

は、図-1に示す桁内側（ナット側）と桁外側（ボルト頭側）それぞれの試験片を示している。写真から、以下の腐食性状が確認出来る。

- ①桁内側、桁外側ともに、座金と接触していた連結板表面は比較的健全で腐食減肉による凹凸は生じていない。同様に、ボルト孔内も腐食減肉が生じていない。これは、座金との接触面やボルト孔内は、高力ボルト軸力の影響で空気や水分が遮断され腐食が進行し難いためであると考えられる。
- ②桁内側の連結板では腐食減肉による著しい凹凸が生じている。一方、桁外側では座金と接触していた周辺で環状的に腐食減肉が生じているが、ボルト孔から離れた位置では腐食減肉がほとんど生じていない。桁外側は、雨水による洗浄効果で主桁に付着した飛来塩分が洗浄されるため、桁内側と比較して腐食が進行し難く比較的健全な状態であったものと考えられる。
- ③桁内側、桁外側ともに座金周辺や連結板縁端部は腐食減肉により凹凸が生じている。また、母板の連結板との境界部でも腐食が進行しており、凹型の減肉が生じているものもある。座金周辺や母板と連結板の境界部では、主桁に付着した水分の水路となることから、そ

他の部位と比較して濡れ時間が長くなり腐食減肉が激しくなったものと考えられる。

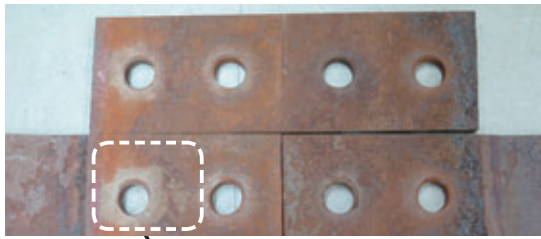
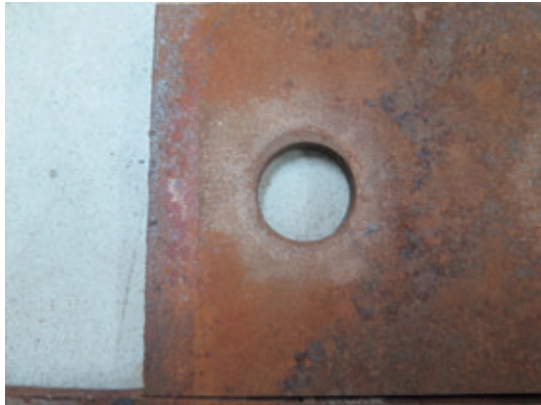
写真一五 摩擦接合面の腐食状態

写真一五に試験片の摩擦接合面を示す。摩擦接合面は、表面と比較して健全で腐食減肉による凹凸は確認出来なかった。また、ボルト孔周辺は点錆びが発生している程度で鋼板の光沢も確認できるほど健全な状態であった。ボルト孔から離れるにつれて錆の発生が見られ、ボルト孔から50mm程度離れた位置では層状錆も確認された。発錆の状態は、ボルト孔を中心として環状的に変化していることが写真からも分かる。ボルト孔近傍では、高力ボルト軸力による接触圧の影響で、連結板と母板が密着され空気や水分が遮断されるため、腐食が進行し難かったものと考えられる。接合面に生じる接触圧は、ボルト孔近傍で最大となりボルト孔から離れるに伴い漸減することが知られている¹⁰⁾。このため、接合面の縁端部では接触圧の影響が小さく、空気や水分の侵入により腐食が進行したものと考えられる。さらに、ボルト孔から離れた位置では、赤錆に混じり黒錆の発生も確認出来る。黒錆は酸素の供給が少ないところで赤錆から変化する¹¹⁾。つまり、既往研究⁷⁾でも示されているように、発生した赤錆の膨張によって接合面内への酸素供給が遮断され、赤錆から黒錆へと変化したものと考えられる。

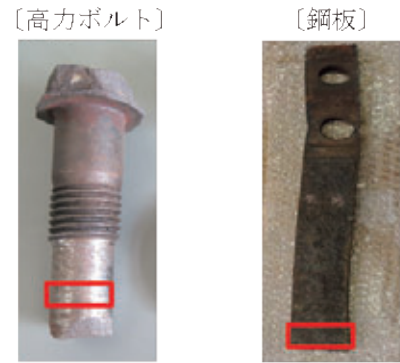
写真一六 成分分析に用いた試料

表一に成分分析結果を示す。表には、現在JISで定められている高力ボルトと耐候性鋼板 (SMA490) の各成分の規格も併せて示す。成分分析の結果、高力ボルトならびに鋼板ともに現況の成分規格をほぼ満足している。つまり、経年劣化ならびに腐食が鋼材成分へ与える影響

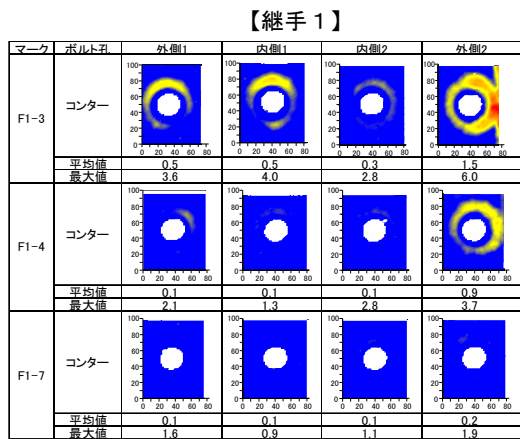
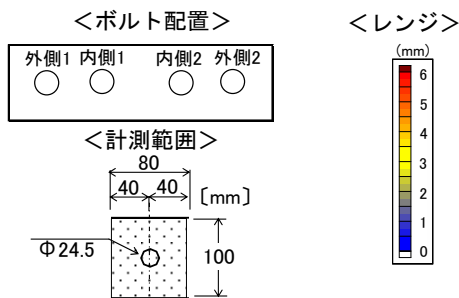
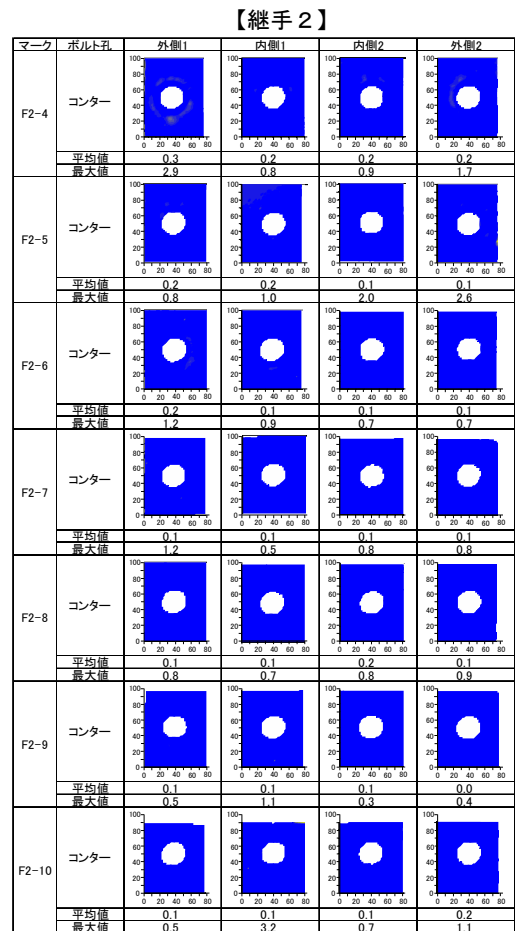
図-5 連結板の腐食減肉状態 (桁外側：ボルト頭側)

周りの平均減肉量が0.1～0.5mm、外側ボルト孔周りの平均減肉量が0.1～1.5mmで、外側ボルト孔周りの減肉量が大きい傾向が伺える。これは、F1-3,4の外側2ボルトのコンターから分かるように、連結板縁端部では著しい腐食減肉が生じるためであると考えられる。一方、継手2のボルト頭では、継手1と同様に図-1に示す主桁G1から採取したものであるにも関わらず、継手1と比較して腐食減肉の程度が小さい。また、いずれもボルト頭側

は座金と接触していた面での腐食減肉はほとんど生じておらず、座金周辺で環状的に腐食減肉が進行していることが分かる。

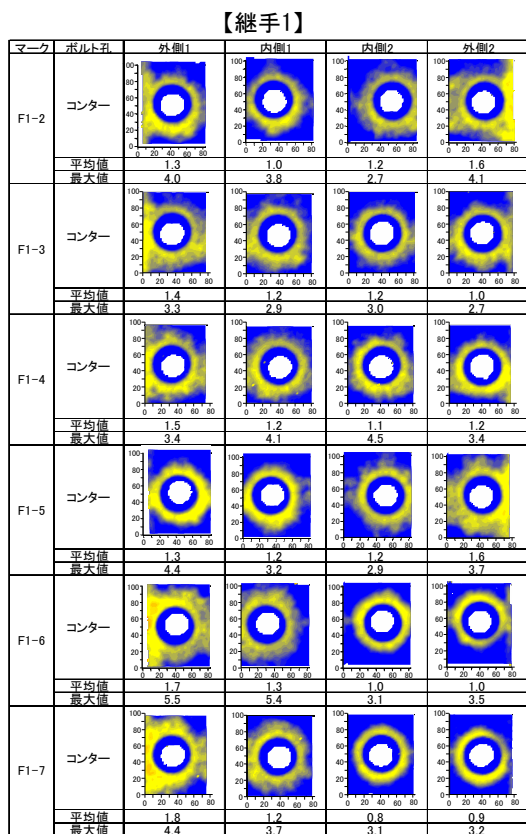
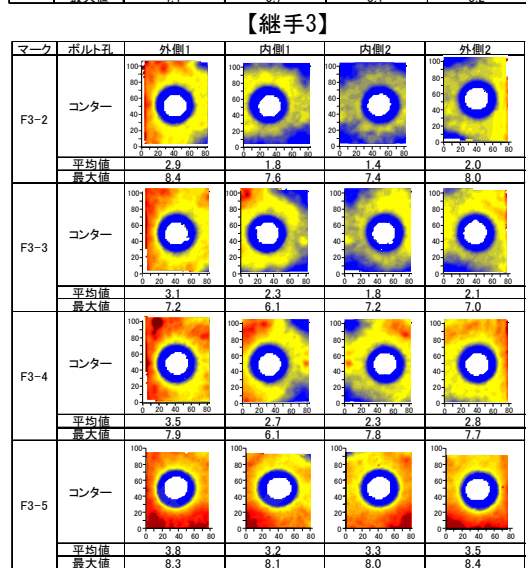
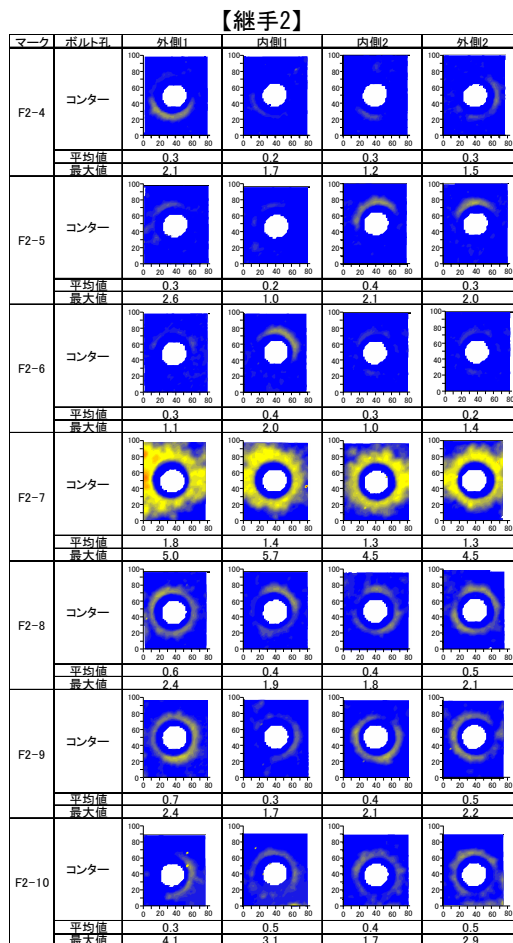
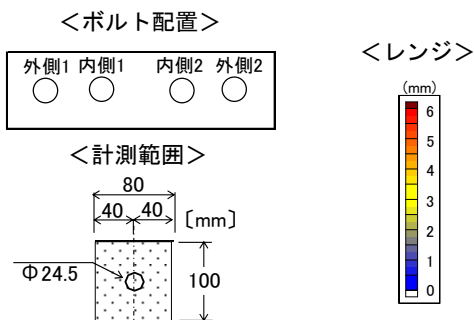
図-6 連結板の腐食減肉状態（桁内側：ナット側）

図-6よりナット側での減肉量はボルト頭側と比較して腐食減肉が激しいことが分かる。これは、ナット側では雨水による洗浄効果が期待できず、ボルト頭側と比較して腐食環境が厳しいことが要因と考えられる。腐食減肉はボルト頭側と同様に、座金周辺で環状的に進行している。図-6に示す継手3のナット側の腐食減肉がもっとも著しく、平均減肉量は3mm以上で、最大値が8mm（建設時の設計板厚10mm）を超えるものもあった。しかし、いずれの連結板においても座金と接触していた面においては腐食減肉がほとんど生じていないことが分かる。
