# 亜鉛めっき防食および亜鉛めっきと塗装を併用した二重防食の経年調査 —21年目の暴露試験結果—

## Research on Deterioration of Double Layer Anticorrosive Coating Combining Galvanized Steel Corrosive Coating, and Galvanized Steel and Paint - Result of Exposure Test after 21 Years -

鋼橋の厳しい環境下における耐久性の向上、および架橋場所の周囲との環境調和の観点から、溶融亜鉛めっき面に塗装を行う二重防食方法の検討を行い、溶融亜鉛めっき面に適した塗装仕様を提案することを目的として、実物大の箱桁試験体にて暴露試験を行ってきた。本文は、21年間の暴露試験結果を報告する。

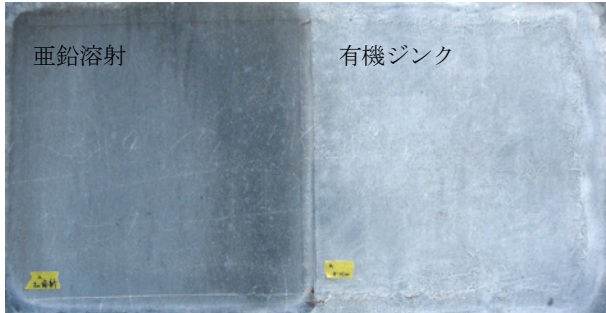
写真-2 補修面の外観

補修面では、亜鉛溶射面が黒色に変色しているものの、有機ジンク面とともに赤さびは生じていなかった(写真-2)。

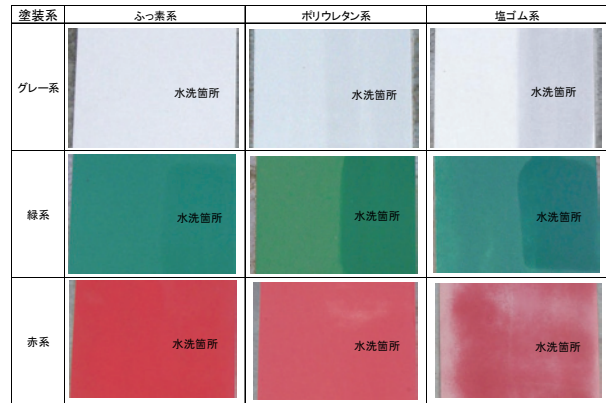
図-3 暴露21年後の塗装面（海側ウェブ）

21年経過した塗膜は、塩化ゴム系およびポリウレタン系でチョーキングが著しく、ふっ素系も程度は少ないもののチョーキングが生じていた。図-3に暴露21年後の海側ウェブの塗装面の写真を示す。

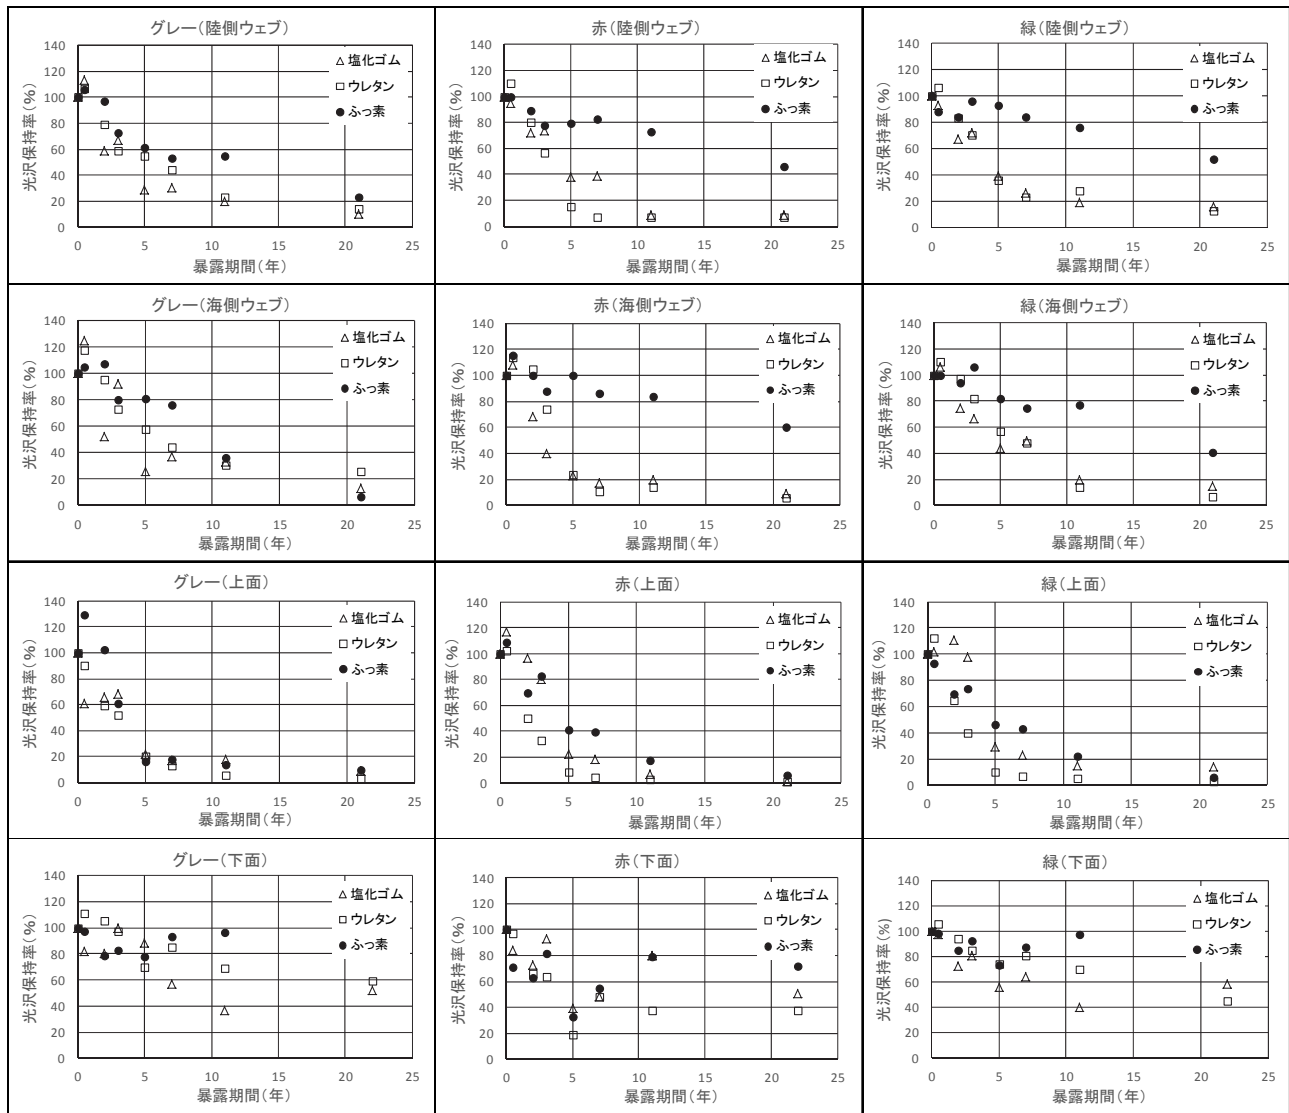
図-4 光沢保持率の経年変化

光沢保持率の経年変化を図-4に示す（水洗後に測定した結果で、素地調整方法がプラスト処理の部位）。部位別の違いは、上フランジの光沢が全ての塗装系で著しく低下しており、紫外線による劣化よりも堆積した汚れの影響で光沢低下が生じたものと考えられる。下フラン

ジは、紫外線の影響を最も受けにくい部位であるが、ポリウレタン系と塩化ゴム系が40~60%の光沢保持率に対し、ふっ素系は21年経過しても70~80%の光沢保持率を

示している。色相による違いは、グレー系は陸側ウェブ、海側ウェブおよび上フランジでポリウレタン系と塩化ゴム系で大きな差はなく、下フランジでふっ素系が最も保持率が高かった。赤系および緑系では、上フランジは塗装系で大きな差は見られないものの、陸側ウェブ、海側ウェブおよび下フランジではふっ素系が最も高い光沢保持率である傾向を示している。ふっ素系は、ポリウレタン系や塩化ゴム系よりも光沢保持率に優れており、グレー系のような淡彩色よりも赤系や緑系の濃彩色のほうが光沢保持率に優れていることがわかる。

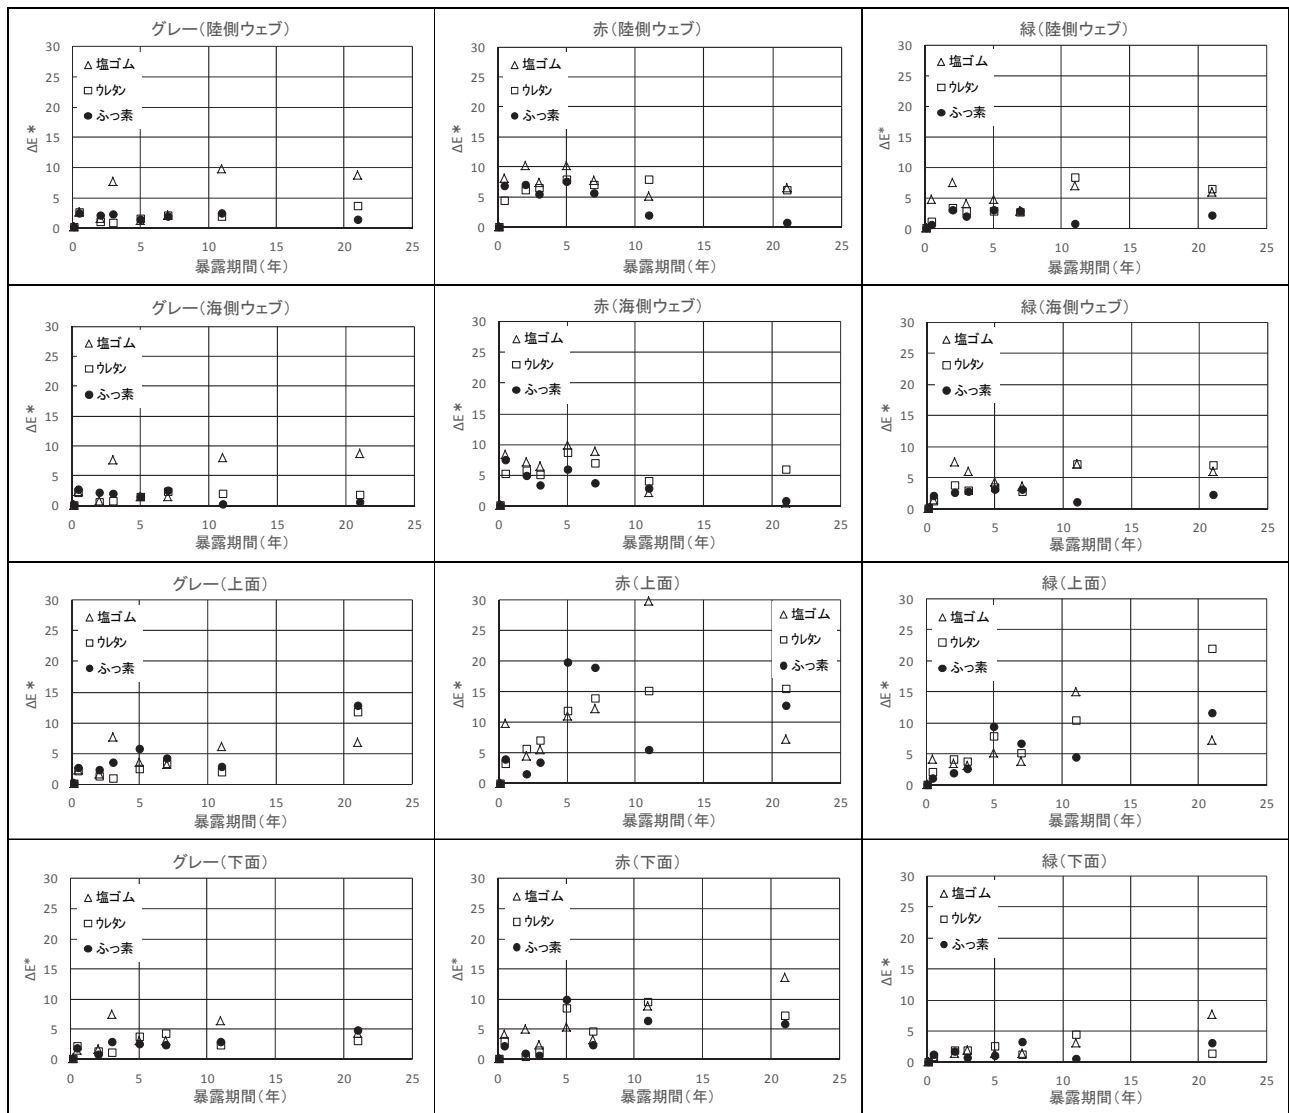
図-5 色差の経年変化

色差の経年変化を図-5に示す（水洗後に測定した結果で、素地調整方法がプラスト処理の部位）。ウェブで

は、ポリウレタン系や塩化ゴム系に比べ、ふっ素系は変退色の程度が少なく、目視では初期の色相との違いが見分けられない程度の変化であった。変退色の程度が大きい部位は上フランジであり、特に色相が赤系と緑系が21年の経年で大きく変化している。下フランジは、上フランジよりも変化は小さいものの、塩化ゴム系の赤系と緑系の濃彩色で変退色が進行していた。この変化は、塗料の樹脂系の影響よりも、着色顔料の影響が大きいと考えられる。

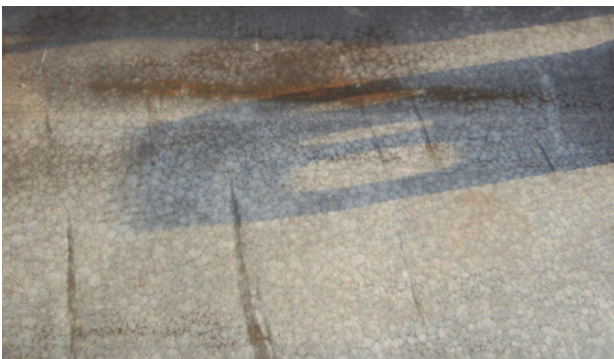
写真-3 熔融亜鉛めっき面の赤さび

暴露21年後の外観観察で、ウェブの熔融亜鉛めっき面の一部に赤さびが確認された（写真-3）。この面を拡大鏡で観察すると局部的に小さな孔食状のさびが生じていることから（写真-4）、めっき内部を貫通するピンホールにより鋼材のさびが表層に現れていると思われる。通常、熔融亜鉛めっきの腐食は表層の亜鉛めっき層が消耗し、合金層が露出してから急激に腐食すると言われているが、このピンホールが経年で生じたものか、試験体製作時に生じたものかは不明である。

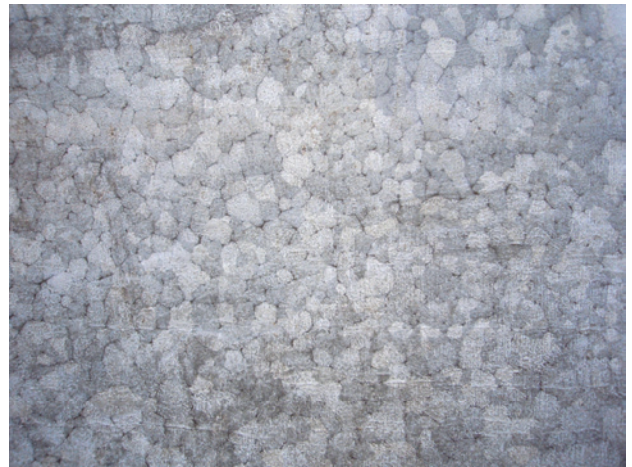
写真-5 熔融亜鉛めっき面の亀甲模様

また、熔融亜鉛めっき面の外観が亀甲状に見える部位があり（写真-5）、この部位を拡大鏡で観察すると亜鉛めっき表層に割れが確認された（写真-6）。膜厚による耐久性の評価は困難であるが、この亀甲状の割れが生じていることから、亜鉛めっきの消耗が進んでいると考える。
