沖縄都市モノレールにおける鋼製橋脚修繕工事

Repair Work of the Steel Bridge Piers at Okinawa Urban Monorail

供用中の沖縄県都市モノレールの一部の鋼製橋脚においてカバープレート溶接部に疲労き裂が発見された。本工事では鋼製橋脚隅角部への応力集中の緩和を目的としてあて板を設置し、橋脚カバープレートの撤去を行った。ここでは、一連の補修工事における施工手順及びその補強結果の一部について報告する。

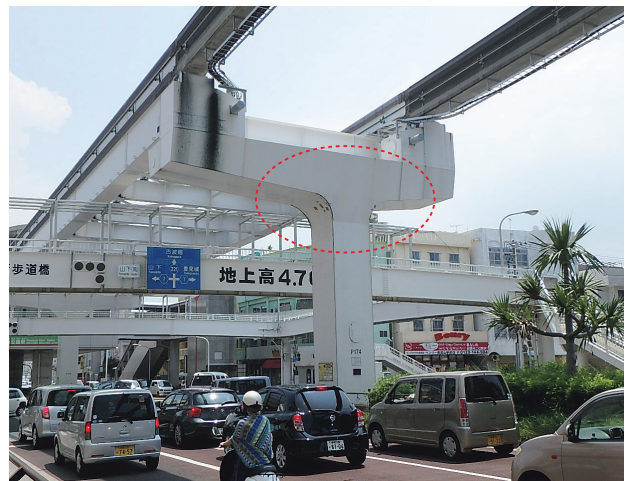
写真-1 P174橋脚（補強前）

本工事は、カバープレート溶接部付近において進展性のあるき裂が発生しているP174鋼製橋脚（**図-1**、**写真-1**）について、あて板補強を行った上で、カバープレートの撤去を実施するものである。

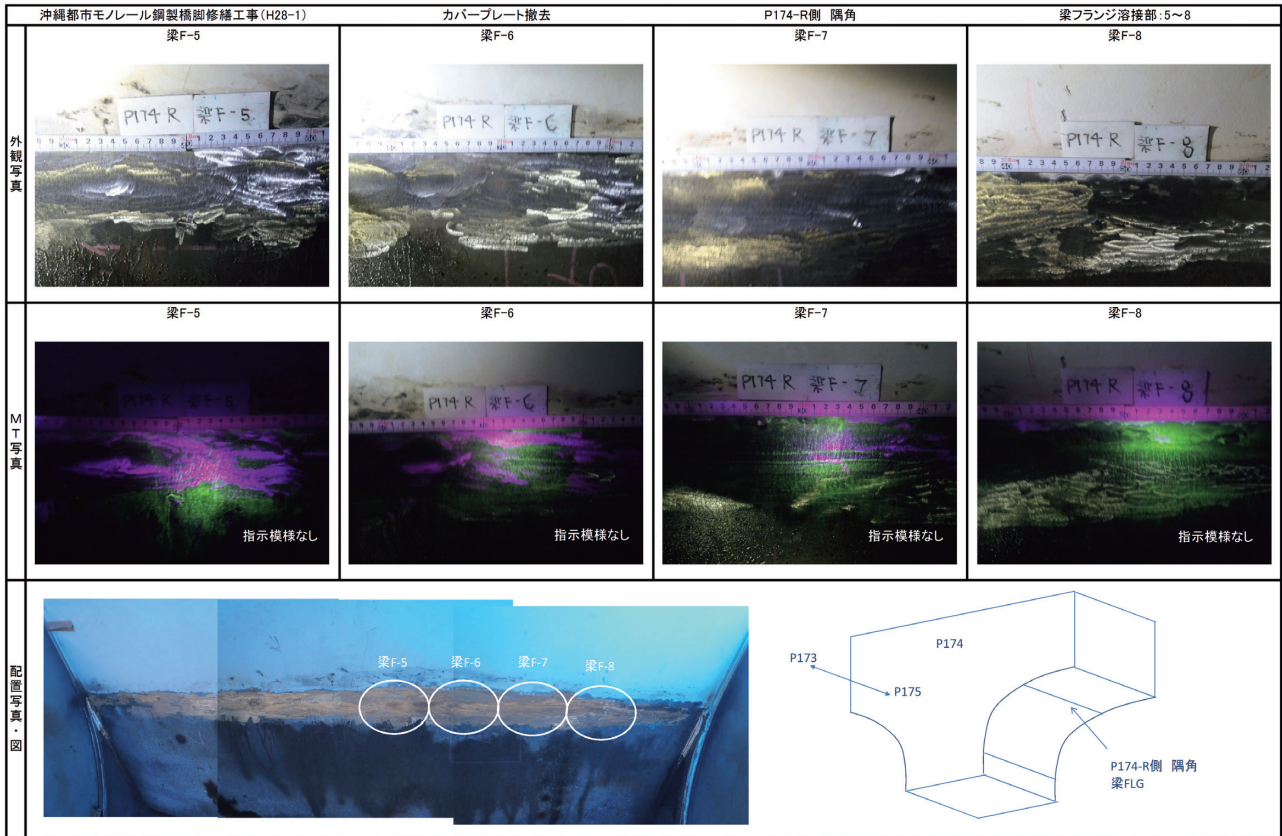
カバープレートを撤去後に、撤去箇所全線に渡り磁粉探傷試験を実施したが、指示模様は確認されなかった。その結果の一部を写真-10に示す。

写真-10 カバープレート撤去後の磁粉探傷試験結果

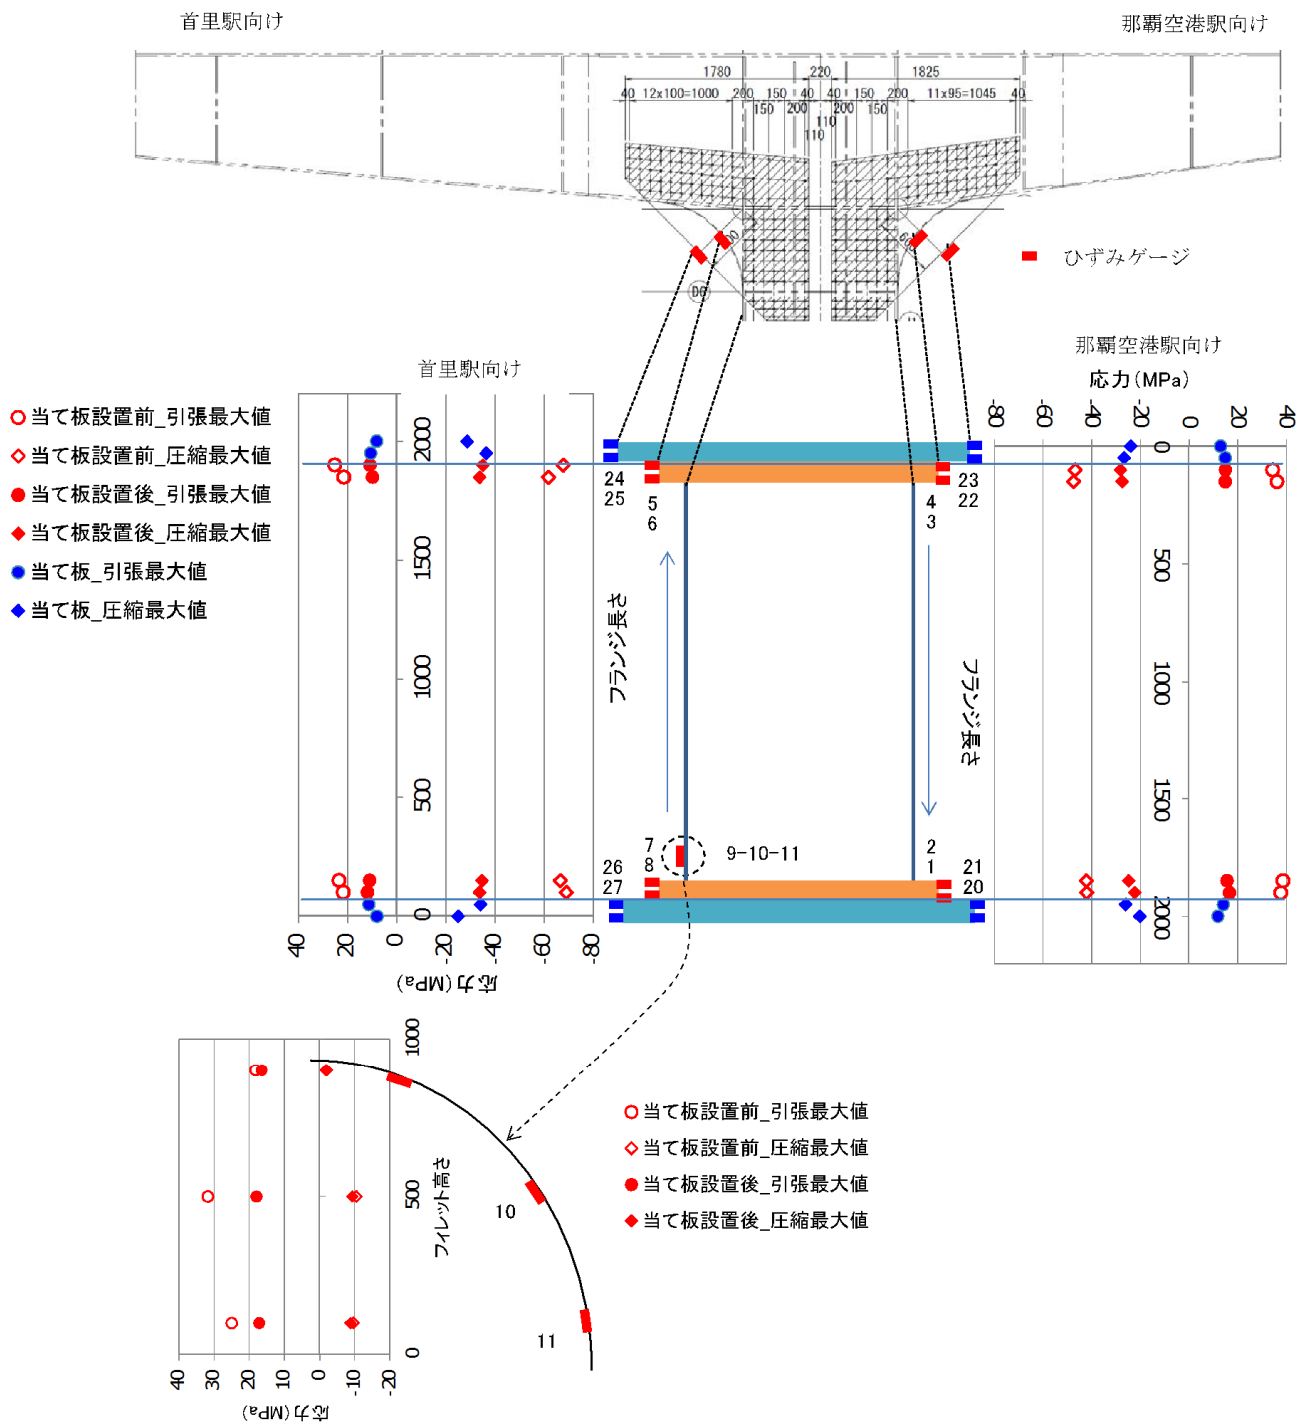
図-9 あて板設置前後の応力計測結果

あて板設置前後の応力計測の結果を図-9に示す。中央部のグラフはあて板及びフィレット部の応力分布を表

しているが、あて板の設置前と比較してフィレット部には概ね半分程度までの応力の低下が見られ、あて板設置による低減効果が確認された。

また、下方のグラフはカバープレート部の応力分布を示しているが、あて板による応力低減は、引張応力についてはフィレット真ん中や下部において大きくなっているが、圧縮応力はあて板の有無による影響は見られない。

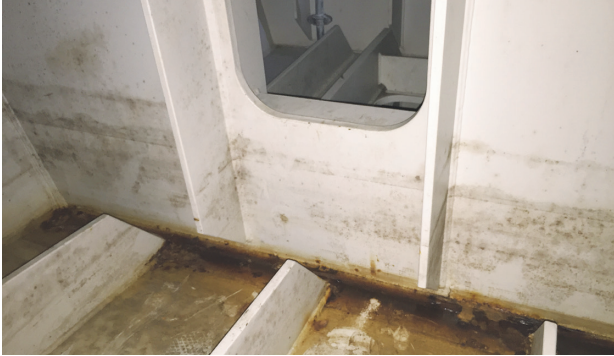
写真-12 脚内の滞水状況

橋脚内の調査をした結果、水抜孔などが特に設けられていなかったため、写真-12に示すように橋脚梁部に雨水が滞水している状況が確認された。

そのため、写真-13に示す箇所に水抜孔を設けることとした。この排水孔は湿潤及び乾燥を繰り返し錆びやすい部分となっているため、本工事では孔内の塗装に加えて、図-10に示すようなシリコンプラグで円周部を保護する方法を採用した。

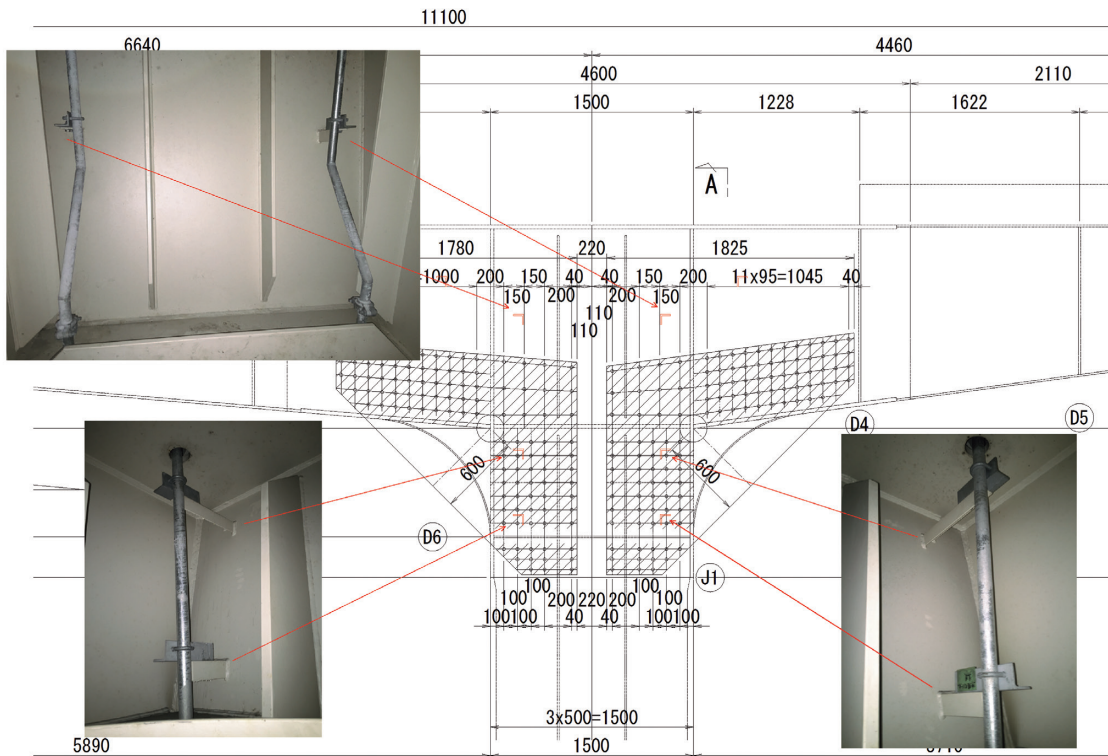
図-11 あて板ボルトと排水管支持金具の干渉状況

あて板設置前に橋脚内を確認した結果、**図-11**に示すようにあて板のボルトと脚内の排水管の支持金具が干渉することが判明した。

そのため、該当する柱ウェブに取り付いている金具は、あて板設置前に一度撤去し、あて板設置後にボルト接合により縦リブに取り付けて復旧（**写真-14**）を行った。撤去復旧の概要を**図-12**に示す。
