# 梓川橋被災主桁の健全度調査

宮坂睦男\*      高橋 正\*\*  
 中島完二\*\*    中野秀二\*\*

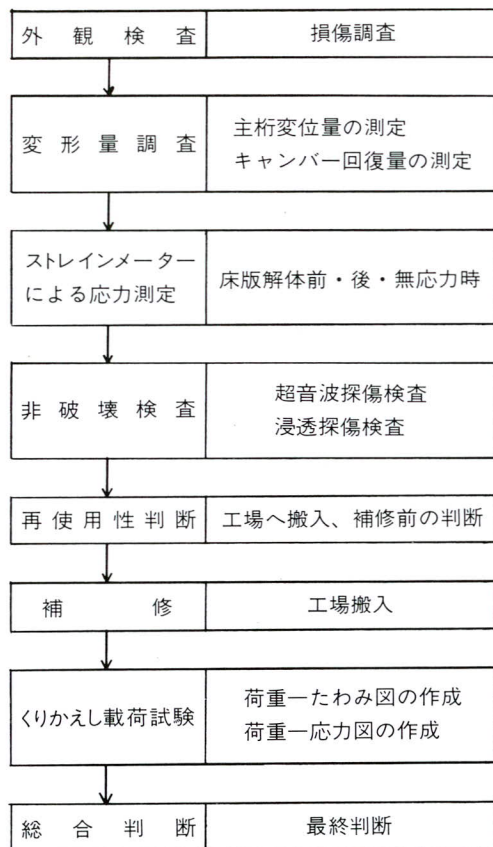
本文は、本橋を復旧するにあたり、主桁が再使用できるか否かを判断するために行った調査、試験について報告するものである。対傾講、横構は被災の程度がひどく、再製作した。

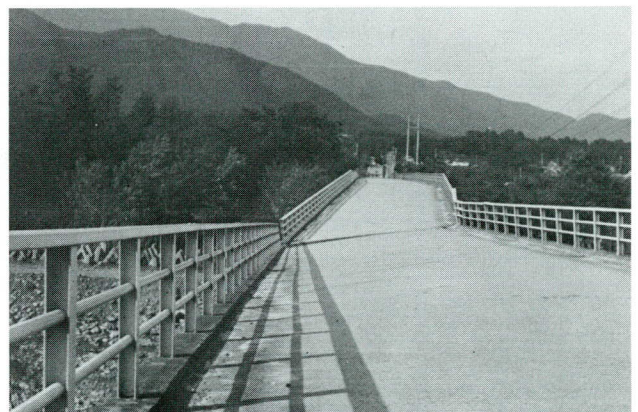
横構は、主桁の平面的なせん断変形により、許容値を

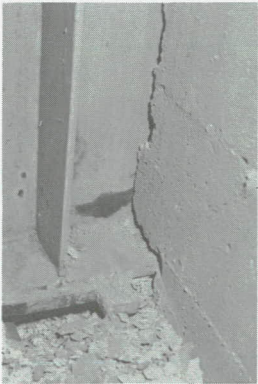
写真-4. AI橋台パラペット  
破損状況

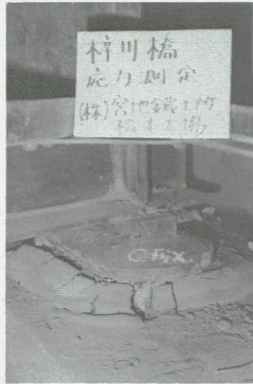
写真-10. AI橋台固定沓  
(C桁)の破損状況

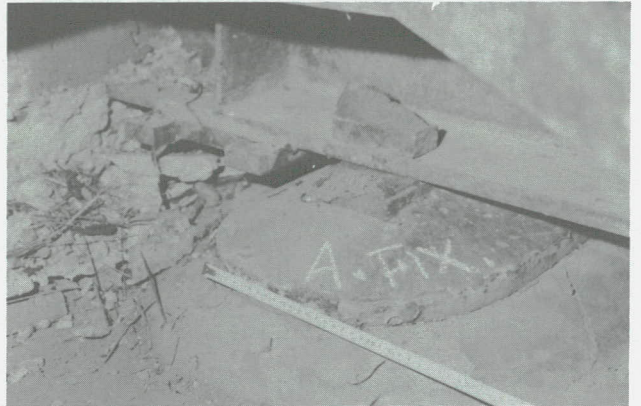
写真-9. AI橋台、固定沓(A桁)の破損状況

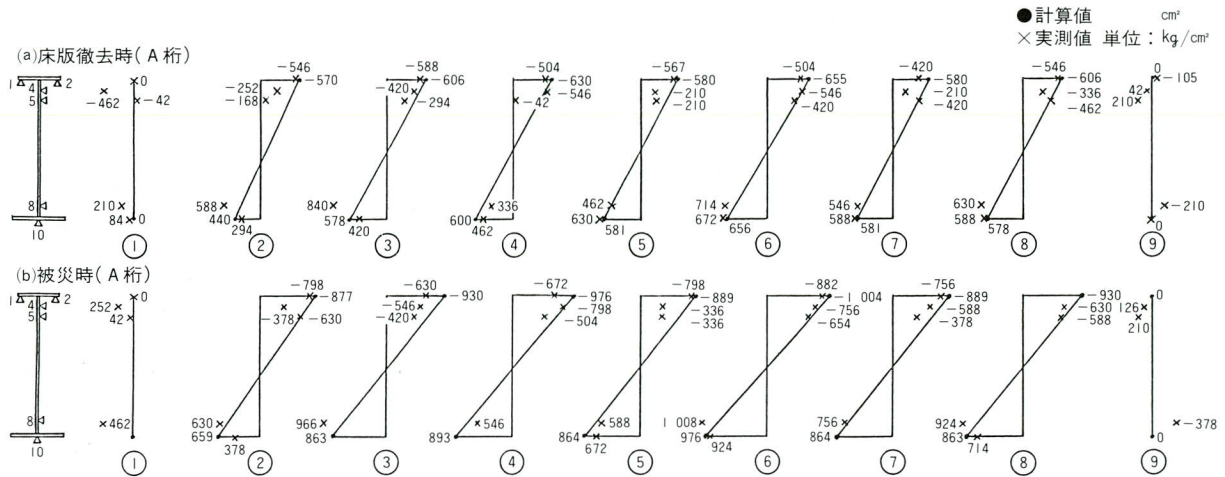
現地にて解体後工場へ搬入し、旧塗装をショットブラストにて除去した後、溶接部の非破壊検査を行ない、損

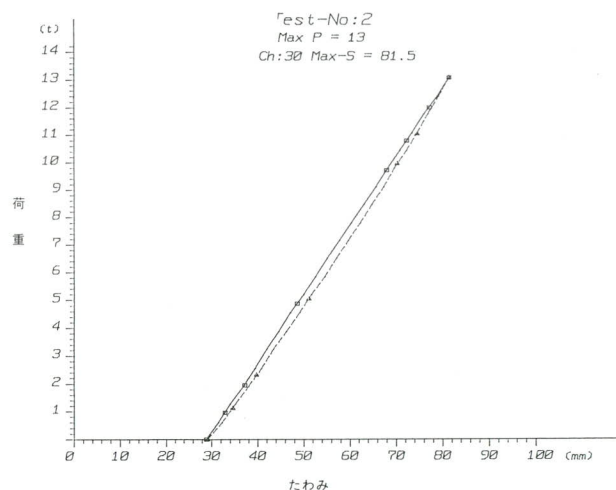
図-12. 荷重-たわみ図 (X-Yレコーダー)
