超速硬コンクリートによる床版全面打替工事

工事名	菖蒲橋橋梁指定修繕工事
工事場所	和歌山県有田郡清水町
発注者	和歌山県（湯浅土木事務所）
橋梁形式	単純合成曲線箱桁
支間	38.98m 幅員6.50m
曲率半径	R=50m（道路中心）
工期	昭和59年9月22日～60年3月5日
工事内容	a) 縦桁・ブラケット補強桁の製作・架設 b) 鉄筋コンクリート床版打替 c) 橋面工・塗装工

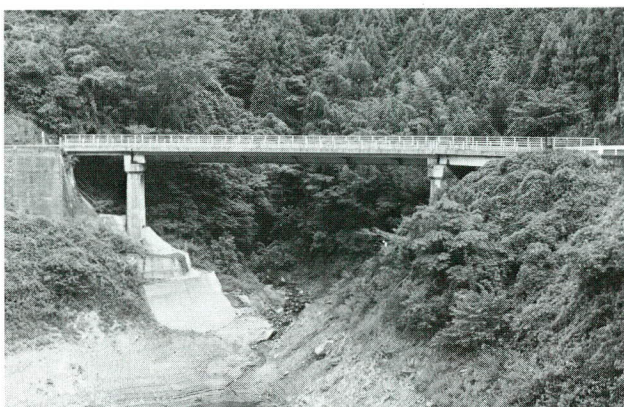
写真-1 着工前全景

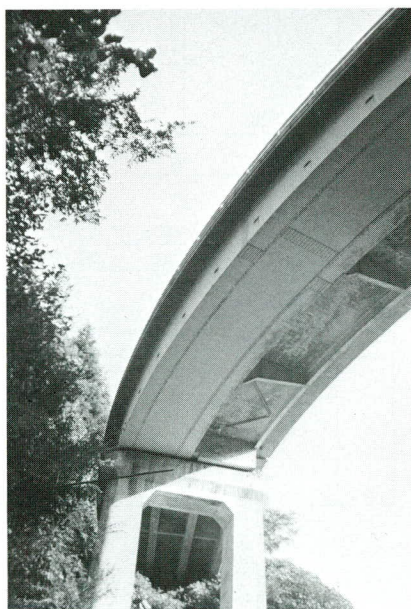
写真-2 張出部の床版クラック状況

補修前の鉄筋コンクリート床版の状態を見ると、ブラケット側張出部の床版下面に主筋および配力筋方向ともひび割れが高密度に発生しており、遊離石灰の見られるひび割れも多い。また、箱桁のブラケット側腹板に沿って0.3mm以上のひび割れが発生している（写真-2）。

この張出部の一部パネルは、鋼製型枠を用いた床版コンクリートの打替補修がほどこされているが、十分な効果は得られていない。

ひび割れの発生原因としては、昭和58年度の調査⁴⁾により、① 張出部の床版支持桁の剛性が不足しており、過大な輸荷重による不等沈下を生じる。② 床版の支間3.0mに対して床版厚16.0cmと版厚が薄く、配力筋の不足と相まって、ひび割れ発生の主要原因とされている。

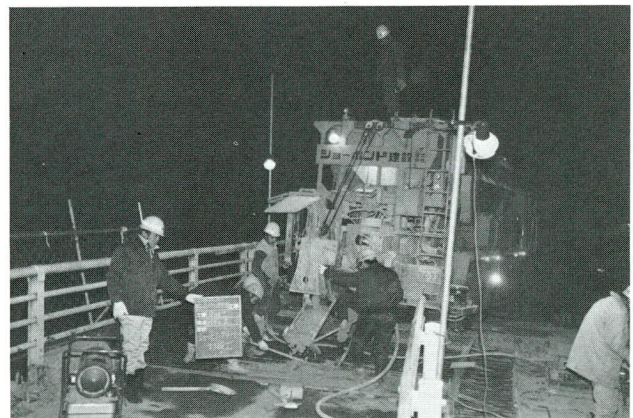
コンクリートは、超速硬コンクリートによった。超速硬コンクリートは、小野田セメント(株)のジェットセメントを使用し、専用ミキサー車(ジェットモバイル車)を現場に常駐させ打設した。このコンクリートは、可使時間がひじょうにみじかく、専用の凝結遅延剤(ジェットセッター)を使用しても30分程度なので、1回の打設量が4.3m³と小量にもかかわらず、専用ミキサー車の使用は必須の条件になる。施工状況を写真-6に示す。

写真-6 超速硬コンクリートの打設状況
