本四橋補剛トラスの面材縦積による海上輸送

1. はじめに

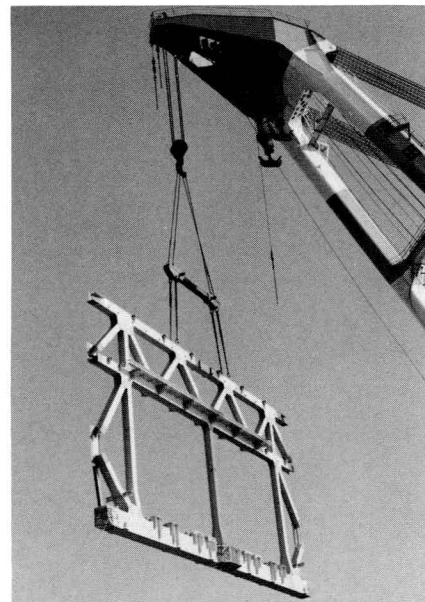
写真-2 床トラスの吊上状況

輸送に関する諸元について項目別に大鳴門橋との対比を表-1で列挙した。起重機船の能力が最大部材重量を大中に上まわっているのは、仮置場所の関係でアウトリーチが限定されたためと、在京機種を選定とに制約されたためである。機重機船による床トラスの吊揚げ状況を写真-2に示す。

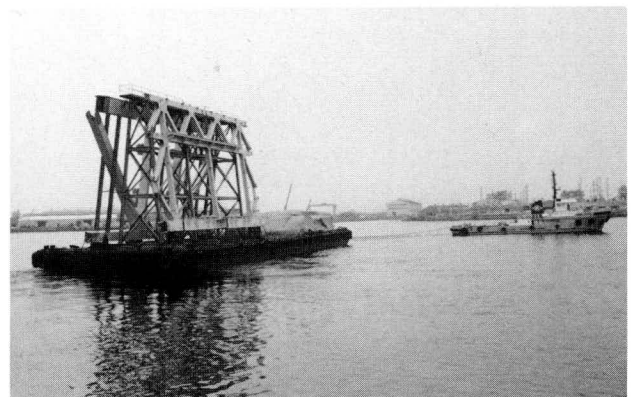
写真-3 船団の出港

現場での1作業工程分の面材と床版等を積込み、ラッシングのあと出港する様子を写真-3に示す。

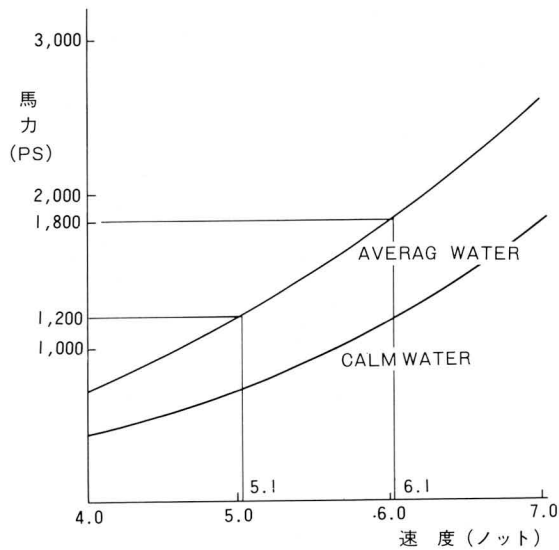
図-6 曳航馬力曲線

ベース双方を満足させなければならない。曳航の安全性の検討は、造波抵抗、風圧抵抗、摩擦抵抗等を計算して、輸送区間、台船、積載貨物、航路、時期を勘案して行う。計算結果をグラフにまとめたものが、図-6である。図においてCALM WATER（平水）およびAVERAGE WATER（避難港などに遅滞なく入港可能な馬力）は図のようになるが、ここでは後者の場合で、5～6ノットの経済的速度を設定することで図-7の船団構成を組み、輸送にあたった。

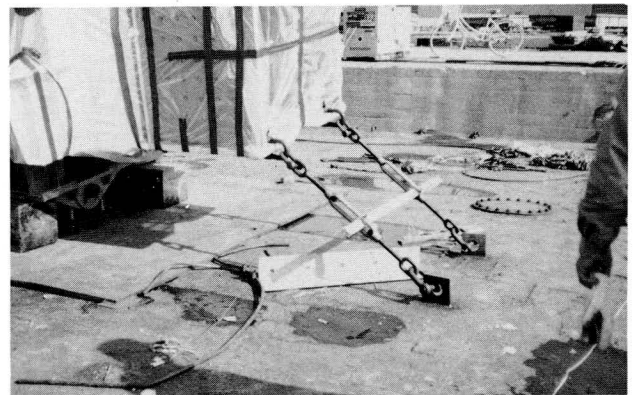
写真-6 台船へのラッシング状況

項目	第1回輸送	第2回以降輸送
上部スプライス止め	各2ヶ所	主構各3ヶ所、床トラス4ヶ所（スプリングワッシャー付）
ラッシング	各方向2ヶ所ワイヤー使用	5t用ターンバックルで直接架台及びデッキに固定（写真-6）
受け台セット時ピン	約100mmのスキあり	カラーを入れ遊びをなくす
ブラケットの当物	ゴム	布団、毛布、座布団
