# 3径間連続鉄道併用トラス(関西国際空港連絡橋) の大ブロック架設

## Large-Block Erection of Three-Span Continuous Truss Bridge for Combined Expressway and Railway Use (Access Bridge for Kansai International Airport)

本稿では、この連絡橋の中央部2.7 kmのトラス橋のうち最も空港島側に位置する、橋長450 m、支間長150 mの3径間連続トラス橋の現地架設工事について報告を行う。

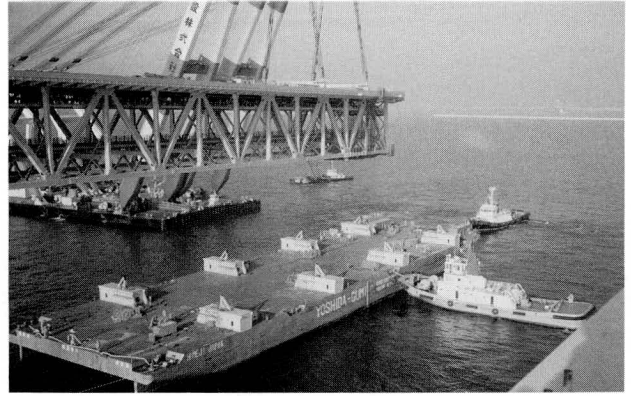
写真-3 DB現地離脱

大ブロックの架設作業は、日の出時刻を目安に前日の30%負荷より巻き揚げを開始し、橋体をDB架台上1.5mまで吊り揚げた後、橋体支持点の補修塗装を行った。補修塗装の検査終了後、DBのラッシングをすべて開放し、再び橋体を約10m程吊り揚げ、DBの出域準備を行った。FC

を約30m後退させ、橋体がDB上をクリアーした後、DBの曳船を舳取りし、DBの出域を行った(写真-3)。DBの出域次第、橋体を既設桁をクリアーする高さまで約23m程吊り揚げ、既設桁と架設桁の高さ、位置関係を目視確認し、FC(橋体)の前進を約53m行う。

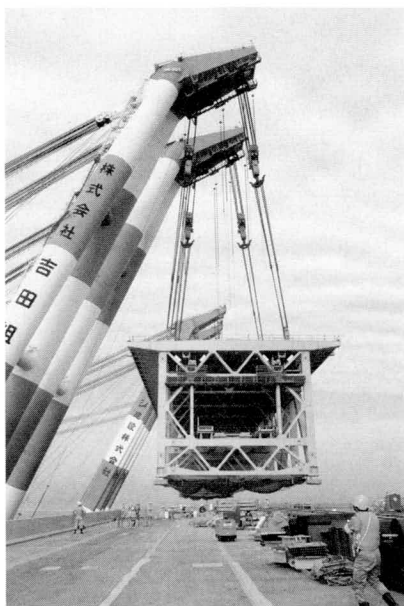
写真-4 No.1ブロック架設

No.1ブロックにおいては、P<sub>9</sub>とP<sub>10</sub>橋脚の中心線と橋体の脊中心線の位置合せ作業がポイントであり、No.1ブロックの据付精度が本橋全体に影響するため、あらかじめ工場地組立時の橋体の出来形を現地に反映し、各橋脚上に中心線をマーキングした。

橋体が橋脚に接近した後、橋脚より呼び込み索をセットし、初めにP<sub>9</sub>橋脚側を下げてFC荷重を10%放荷し、脊の中心線と脚上の中心線を調整した。最終微調整は、油圧ジャッキを脊の4方向にセットして行った。P<sub>9</sub>脊の仮固定完了後、P<sub>10</sub>側を下げて同様に微調整後据付を行った（写真-4）。
