予熱低減型HT780を用いたトラス弦材の製作 (明石海峡大橋補剛桁上弦材パイロットメンバー製作施工試験) Manufacturing Truss Chord Members Using Reduced-Preheat HT780 (manufacture and assembly tests of pilot members similar to the upper chords of the stiffening girders of the Akashi Kaikyo Bridge)

Summary

Welding quenched and tempered high tensile strength steel such as HT780 requires a preheating temperature of over 100°C. But when welding slim members such as chord members of a truss, high-temperature preheating causes problems such as effects on the dimensional accuracy and shapes of the members and adverse impact on the quality of the welds due to a poor working environment.

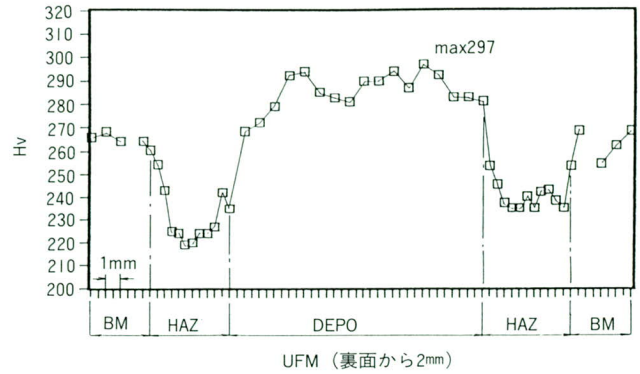
図-6 HT780×HT780板継ぎ継手の硬さ分布

表-8に継手の最高硬さと位置を、図-6にHT780×HT780継手の硬さ分布を示した。熱影響部において軟化域が認められたものの、溶接金属はほぼ母材相当の硬さであり、良好であった。

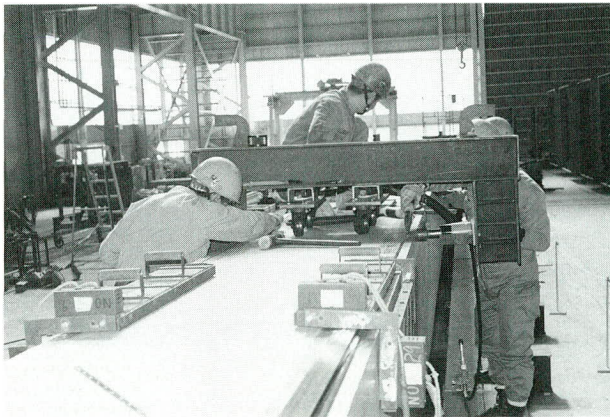
写真-3 はめ込みフランジのはめ込みと密着組立状況

表-10に組立溶接条件を示した。写真-3に口組立時はめ込みフランジの密着作業および仮付け溶接予熱状況写真を示した。

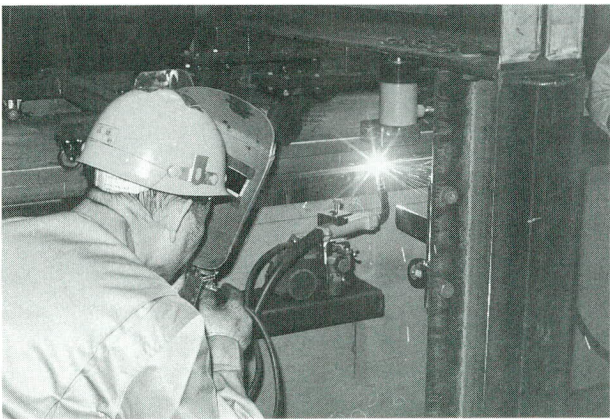
写真-4 コ組立時の自動仮付け・シーリング溶接状況の一例

簡便な走行装置を用いた自動仮付け溶接装置の試作と試験溶接を行い、自動仮付け溶接及びシーリング溶接の実用化検討を行った。写真-4に自動仮付け溶接の一例を示した。
