ステンレスクラッド鋼板を用いた屋根部材の工場製作および現場施工

Construction and Manufacture of Roof Members Using Stainless-Clad Steel Plates

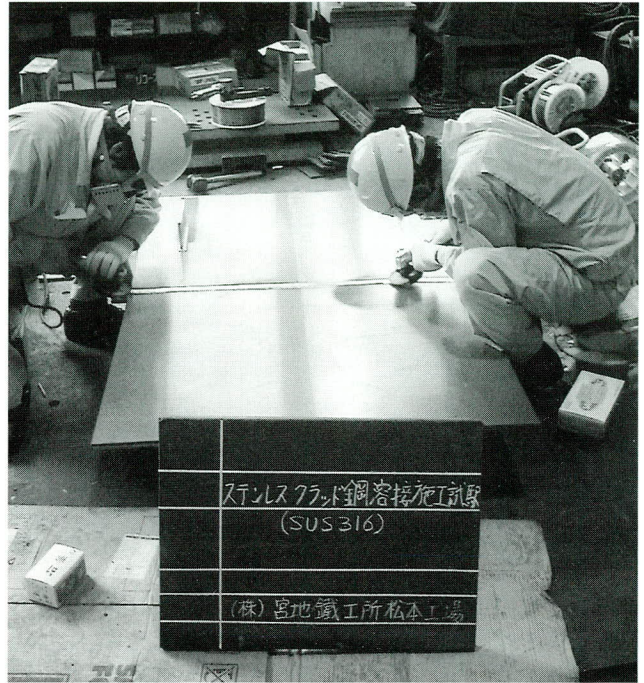
写真-4 突合せ溶接のビード削除

余盛除去に用いた3種類のディスクグラインダーは、作業能率に顕著な違いはなかったが、#24では表面仕上げ程度が粗いため、目付け作業でその傷が消えず、#46では細かすぎて鏡面仕上げに近い状態となる。

このため、現場作業における余盛除去処理については、#36を用いることにした(写真-4)。

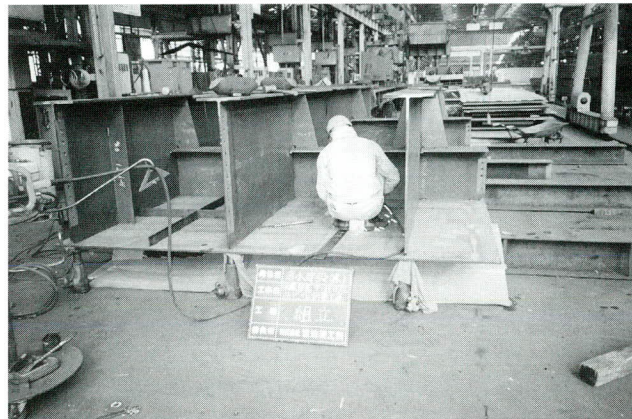
写真一7 ダンボールによる表面保護

試験では2種類のスパッタ付着防止剤が優れていたが、厚く塗ることのできる(クリンスパッタS)を用いることとした。この液体は厚塗りすることにより、粉塵の付着防止にはかなりの効果があった。しかし、傷防止の観点からステンレス表面保護は、スパッタ付着防止剤だけでは不十分のため、入荷時に取付けてあったダンボールをスパッタ付着防止剤塗布後に再び取付け、矯正まで取

外さず作業を進めた（写真一7）。

1つの部材は、ステンスクラッド鋼の屋根面、補剛桁および補強リブから構成されている（写真一7）。

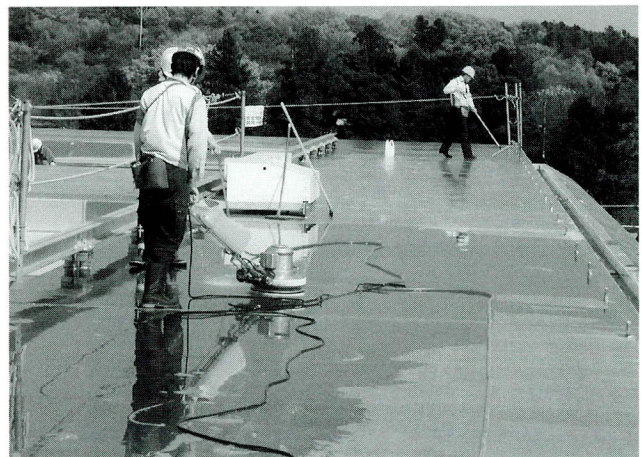
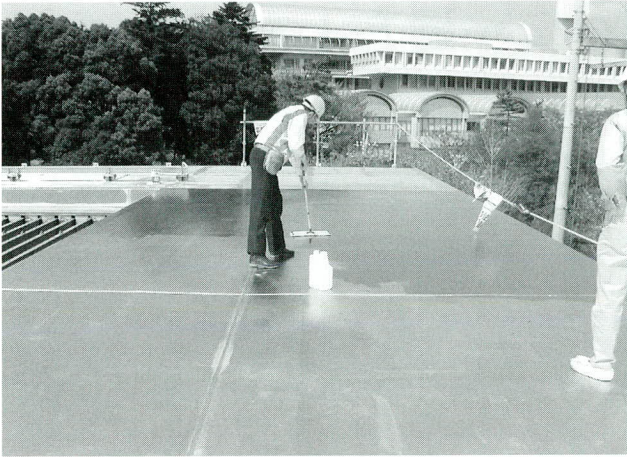
全ての作業終了後に発錆の要因となる粉塵等を除去するため、水洗いした後、全面ワックス仕上げを行い、全工程を完了した。（写真-12, 13）
