# 3 径間連続トラス橋の拡幅工事の紹介 —小原第二橋拡幅工事—

## Widening Work on a 3-Span Continuous Truss Bridge - Obara Daini Bridge -

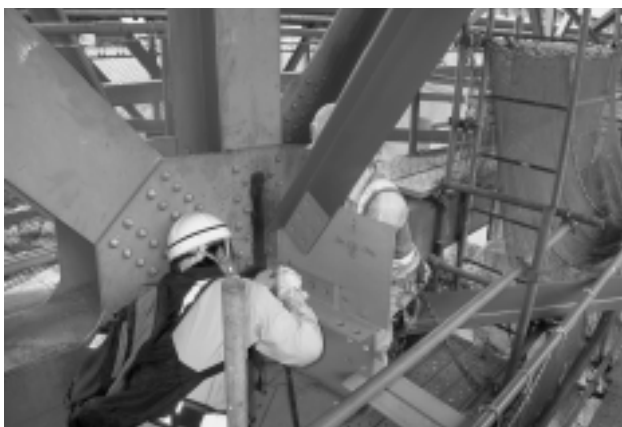
図-7 測定状況

ガセット形状については、ベニア板に孔位置・形状をトレース（図-7）することで製作に反映している。また橋軸方向のずれに関してはそれぞれのピースのずれを測定して、フィラーPLで誤差を吸収する（図-8）。

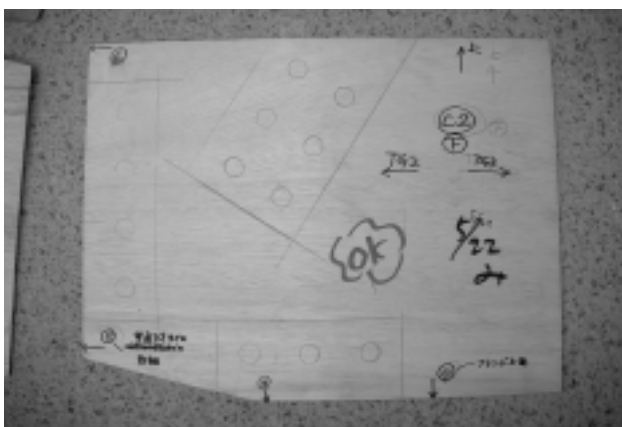
図-9 実測結果（C2）

ベニア板（図-9）にトレースされた孔位置より原寸にて実寸のフィルムを作成した。

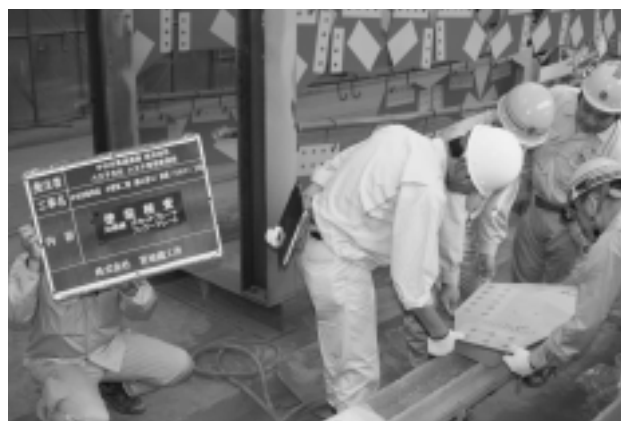
図-10 ガセットPL写真（部材検査時）

部材検査時は原寸で作成したフィルムを用いて対物確認を行っている（図-10）。

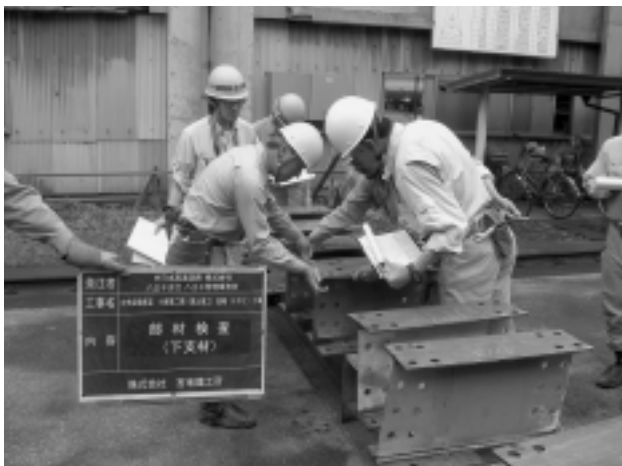
図-15 下支材写真 (部材検査時)

実測結果より今回は全て①平行四辺形での製作となった(図-15)。
