低支承高の支承交換工事報告

Low Bearing Support Replacement Work

Bearing support replacement work was performed at the Inner Circular Route of the Metropolitan Expressway. The former bearing support height of the bridge columns was as low as 67 mm, and the level crowns of the steel bridge columns could not be lowered. Accordingly, the ends of the main girders were revamped into a notched structure. Also, due to space limitations, jacking-up for the repair work was accomplished using a temporary crossbeam. The present report provides a discussion of the jack-up method and the actual construction work.

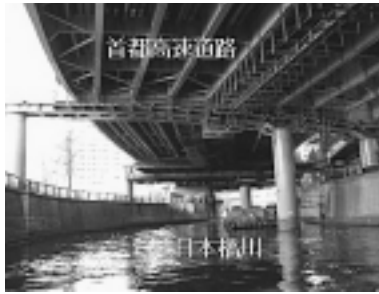
写真-1 現場状況

- ・日本橋川の河川上にある。
- ・河川でのペント設置は莫大な費用と時間を要するため困難である。
- ・部材取付時の台船使用は可能である。
- ・ジャッキアップ時も高速道路交通は止められない。

現場状況を写真-1に示す。

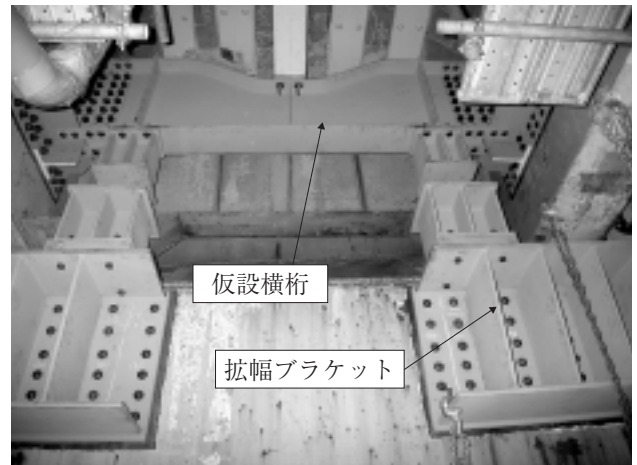
写真-2 補強部材取付（ジャッキアップ直前）

ジャッキアップ直前の補強部材取付状況を写真-2に、ジャッキアップ中の状況を写真-3に、主桁桁端の切断後の状況を写真-4に、取替主桁を取付た状況を写真-5に示す。

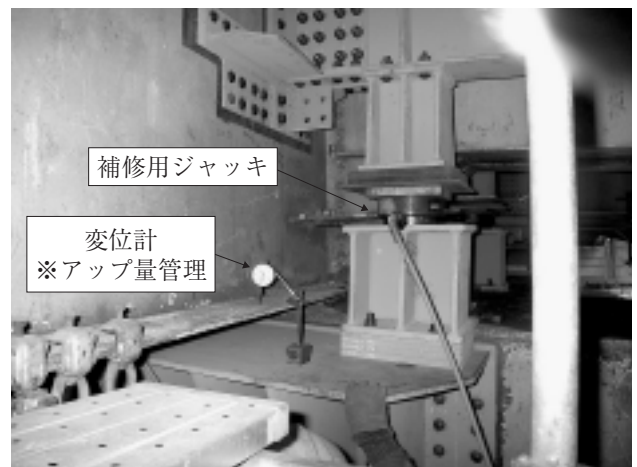
写真-3 ジャッキアップ状況

交通開放下でのジャッキアップ作業であったため、ジャッキアップ量を3mmと設定して、補修ジャッキを用いた連動システムにより慎重に管理した。
