三径間連続一面吊り鋼斜張橋の耐震補強 —鶴見つばさ橋耐震性向上工事—

Aseismic Reinforcement of 3-Span Continuous Single-Plane Suspension Cable-stayed Bridge - Aseismic Improvement of the Tsurumi Tsubasa Bridge -

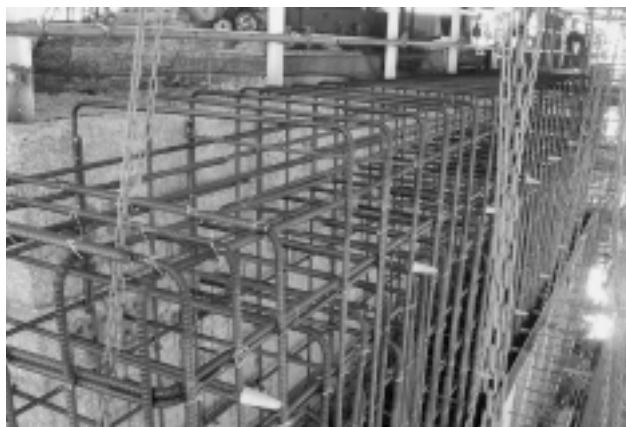
写真-1 緑端拡幅配筋状況

承が逸脱して段差防止装置が橋脚天端に落下した後も、隣接橋は移動することから、端橋脚天端にすべり板を設置して移動時の摩擦係数低減を図っている。図-2に構造概要図、写真-1に緑端拡幅配筋状況の写真を示す。

ここで、コンクリート製緑端拡幅は、既設橋脚との定着のため鉄筋1440本を差し込む。通常、既設コンクリート構造への穿孔は、ダイヤモンドコアドリルを使用するが行うが、内部の鉄筋状況は不明確であり、鉄筋を切断しないように施工するには、職人の感覚に頼って行っていた。しかし、職人の感覚では限界がある。そこで、機械的に内在物にあたると機械を停止させる機能を有する高周波コアドリルを使用して施工を行っている。高周波コアドリルについては、その機能を確認する目的で施工試験を実施しており、この結果については後述する。

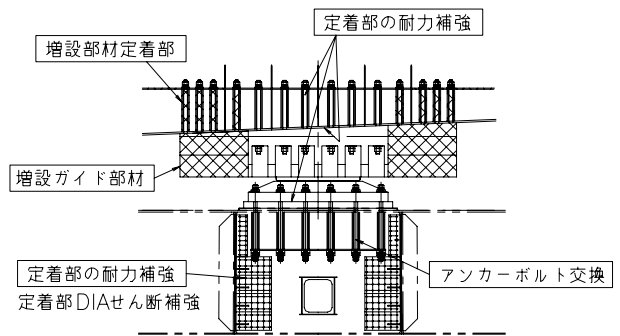
図-5 主塔部水平支承補強概要図

主塔部の水平支承は、端橋脚の水平支承と同様に橋軸方向には可動、橋軸直角方向にはヒンジとして橋軸直角方向に作用する荷重に抵抗する構造部材であり、耐震性確認の結果、レベル2地震時に水平支承は橋軸方向移動可能量を超過することが明らかとなっている。そのため、ガイドレールを延長して橋軸方向の移動可能量を確保する補強を実施している。

設計荷重は、最大移動時における下沓衝突部の面積分の水平力を分担して受け持つものとしており、既設ガイド部材と同様な構造として設計を行っている。図-5に補強概略図、写真-3に補強後の写真を示す。

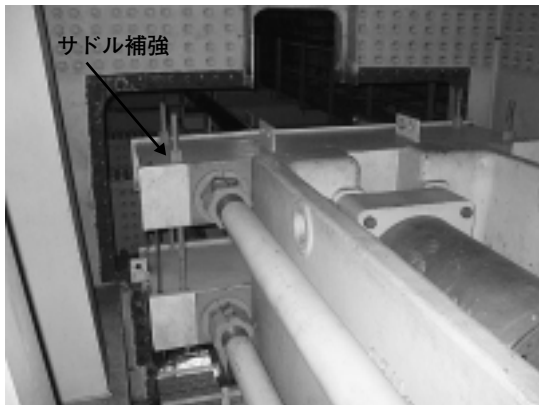
写真-4 サドル補強状況

を実施した。写真－４、写真－５に補強後の写真を示す。

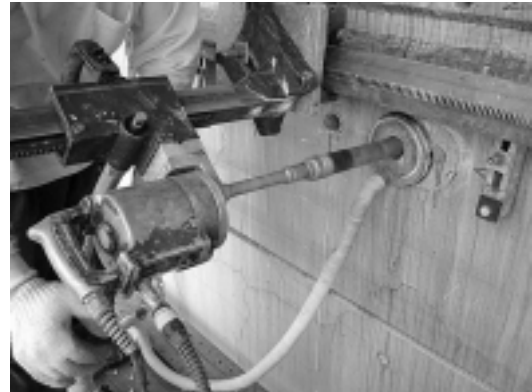
写真－７ 高周波コアドリル施工状況

写真－７に施工時の写真を示す。ハンドタイプでの穿孔が可能であり、速度も速く施工性に優れた機械である。

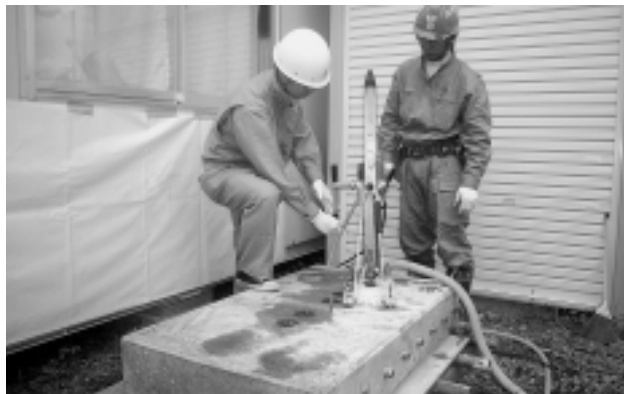
写真-8 施工試験状況

写真-8 に施工試験の状況を示す。試験中は、作業者の違いにかかわらず、鉄筋に当たったと思われる段階で一様にドリルが停止し、作業者が異なっても機械が自動的に止まることが確認できた。

施工試験により、高周波コアドリルは、鉄筋などの内在物に当たった場合、作業者の熟練度に関係なく機械的に穿孔やめる機能を有していることが確認できた。また、穿孔作業速度が速く、現場作業時間の短縮にも繋がることが分かった。
