# 10年経過したFRP合成床版の実橋載荷試験 (松久保橋)

## Field Loading Tests for Decade-Old FRP-RC Composite Slab (Matsukubo Bridge)

### Summary

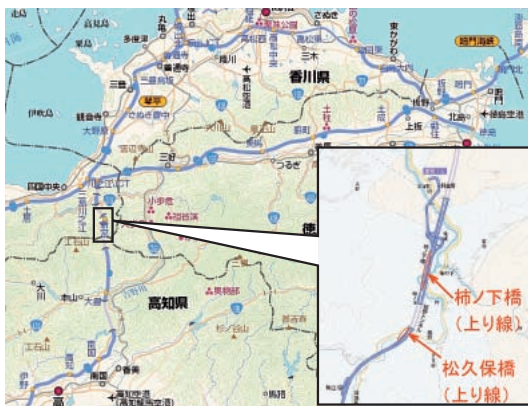
図-1 位置図

松久保橋（上り線）は、**図-1**に示すように、高知自動車道新宮IC付近の4車線化にともない建設された橋梁であり、暫定供用されていた下り線と分離した構造となっている。**(写真-1)**このため、本橋では、下り線で散布された融雪剤が車の走行により飛散し、床版下面でも塩分の影響を受けることが懸念されたことから、耐食性に優れたFRP合成床版が試験的に適用されたものであり、平成10年に供用されている。
