伊良部大橋における鋼桁大ブロックの海上輸送の報告

Long-distance ocean shipping of steel box girder for Irabu Bridge

要旨

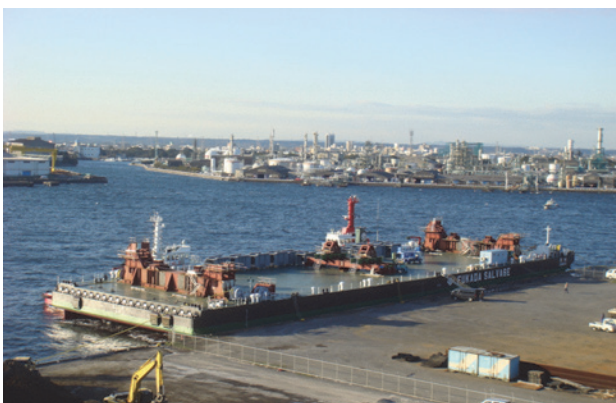
写真-2 輸送台船艤装状況

大ブロックの搭載一般図を図-3に、海上輸送に使用した台船の艤装状況を写真-2に、千葉県で実施した起重機船による大ブロックの積み込み状況を写真-3に示す。

台船上に前後方向と左右方向の移動を拘束するストッパーを設置して、輸送ブロックに作用する台船の動揺による加速度に対応した。なお、設計加速度は、海事検定値（通過海域の気象状況を踏まえて算出）とした。

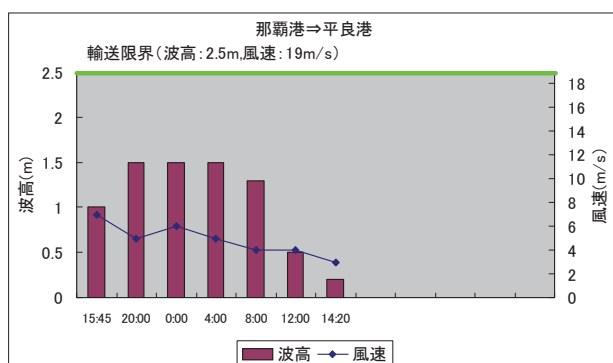
海上輸送中における輸送限界条件「有義波高：2.5m以下で海上輸送を実施」の履行状況を図-10、11、12に示す。

通過海域の気象予報に基づいて可否判断を行うことで、あらかじめ設定した輸送限界条件を満足することができた。また、曳船の定時報告と、各種気象データおよびナウファスの計測結果は、良く整合していることを確認した。

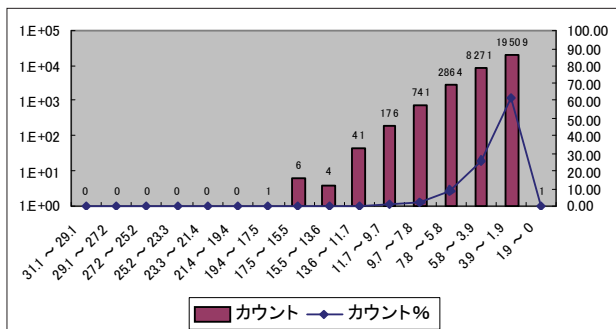
図一13 J25下フランジR側の応力範囲の頻度計測結果

那覇港～宮古島の応力計測結果を表-1に、波浪応力の頻度の代表例としてJ25下フランジR側の計測結果を図-13に示す。なお、計測中の波高は概ね1.5mと推定される。

輸送ブロックには交番応力が生じ、橋軸方向応力の99.97%が変動振幅応力の打ち切り限界（G等級：15Mpa）以下で、残りの十数回は18Mpa以下の応力範囲であることを確認した。また、発生頻度は少ないが、橋軸直角方向応力の発生を確認した。（橋軸方向の約20%程度の大きさ）

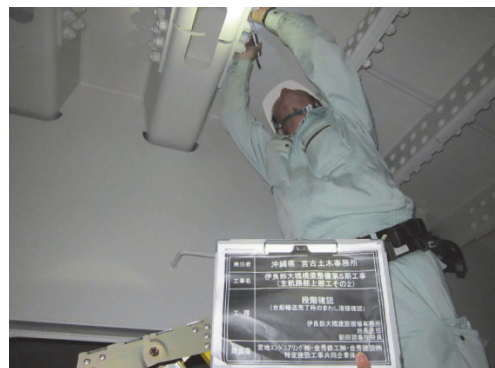
写真一5 塗膜割れの確認状況

海上輸送を実施する前の千葉において、また海上輸送を完了した宮古島において、輸送ブロックで疲労損傷が懸念される部位の塗膜割れの有無（写真一5）と、局部座屈が懸念される部位の鋼板の歪計測（写真一6）を実施し、変状がないことを確認した。
