3.11東日本大震災 緊急復旧工事記録

Report on Emergency Restoration Works after the Great East Japan Earthquake of March 11, 2011

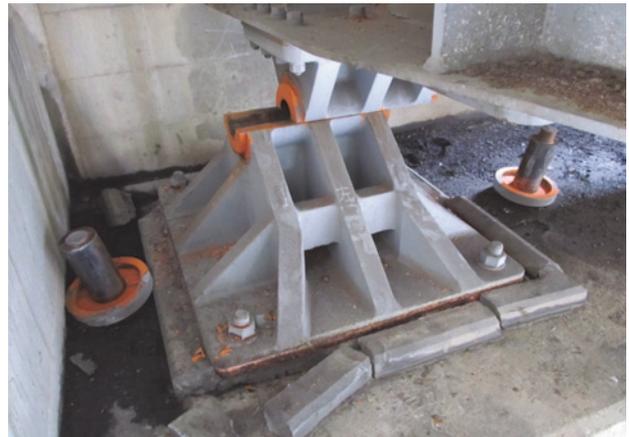
写真-1 花京院Bv 損傷状況

花京院Bvは、東北新幹線仙台駅構内の終点方に位置し、国道45号を跨ぐ支間73m、重量が約2,000tの合成桁である。支承がピン構造となっており、起点方が可動、終点方が固定となっている。今回終点方の固定支承のピンと下支承のせん断キーが破断し、ピンが抜け落ちた状態で右側に200mmほどズレた（写真-1）。

応急復旧方法としては、ズレた桁を元の位置に戻し、ピンを挿入して橋軸直角方向を仮固定する方法で決定された。

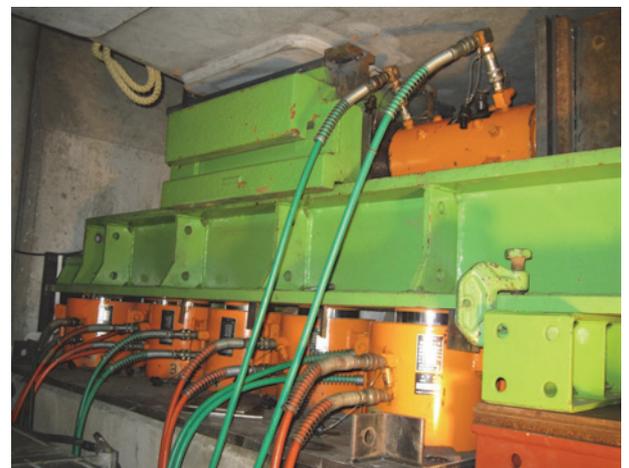
写真-2 横スライド設備設置状況

支承前面の橋脚部に横スライドできる設備を設置し、ジャッキにて水平に押し約200mm移動させた。このとき、横スライドさせる軌条として、桁横取り作業時に使用している当社機材の滑り架台および滑り沓を使用し、摩擦力を $\mu < 0.1$ にしてスムーズにスライドする構造とした（写真-2）。

また、本合成桁は、鋼重だけではなくコンクリート床版および路盤コンクリート、軌きょうが載っており、反力として一箇所に500tほど作用するため、前面で仮受けするコンクリート橋脚の押抜きせん断破壊が懸念された。よって、横取り軌条下の反力受けの構造は、200tジャッキを7台並べて、荷重が偏らず分散するように工夫した。

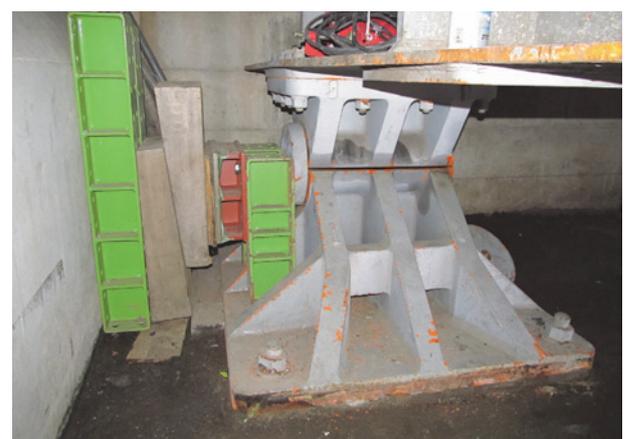
写真-3 応急復旧状況（橋軸直角方向仮固定）

3月14日から調査を行い、16日から準備を始めてわずか7日間で無事に元の位置まで戻すことができた（写真-3）。

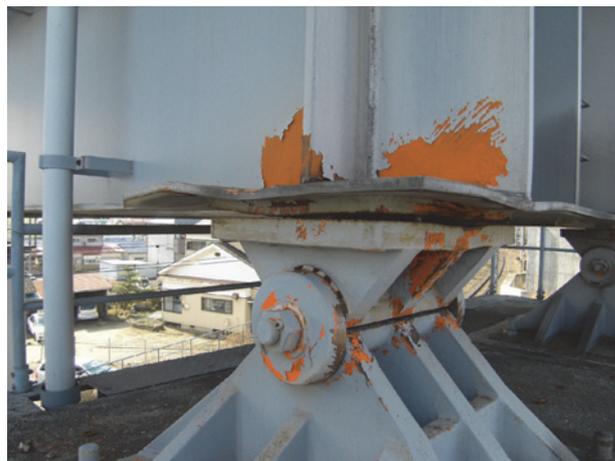
写真-4 貨物線Bi 損傷状況

地震の被害としては、このP2橋脚の横梁支承部が著しく破損している状況であった（写真-4）。

①固定支承

- ・桁と支承を繋ぐセットボルトが全数破断
- ・破断したセットボルトのソールプレートと上支承間挟まれ

②可動支承

- ・下支承サイドストッパー固定ボルト破断
- ・アンカーボルトの破断
- ・可動用ローラーの位置ズレ（10mm程度）

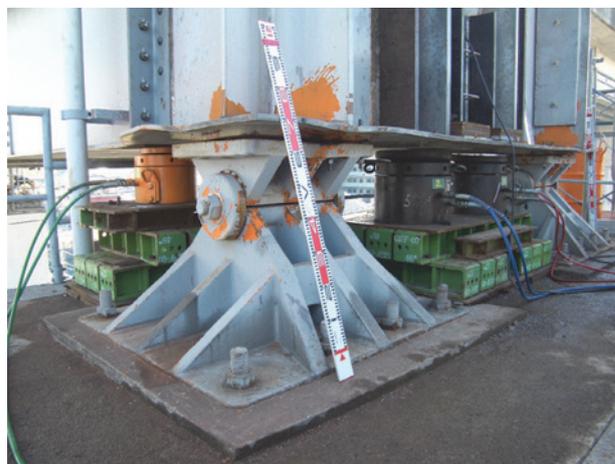
写真-5 ジャッキアップ・仮受設備設置状況

いずれにせよ、ジャッキアップおよび仮受けは復旧作業を行うには不可欠であったため、ジャッキアップ計画を行った。本橋は横梁の上にPCT桁が載った構造であり、偏心荷重を含めると1支承当り最大560tと大きいため、1BOX当り500tと300tの油圧ジャッキを各々2台、計4台使用して行う計画とした。

ジャッキを受ける箇所には、補剛材のL型鋼を桁にボルトで固定し施工を行った。ジャッキアップは、ジャッキ支持点の補強部材の強度を目安に500tと300tジャッキの反力バランスを計測しながら慎重に行った（写真-5）。

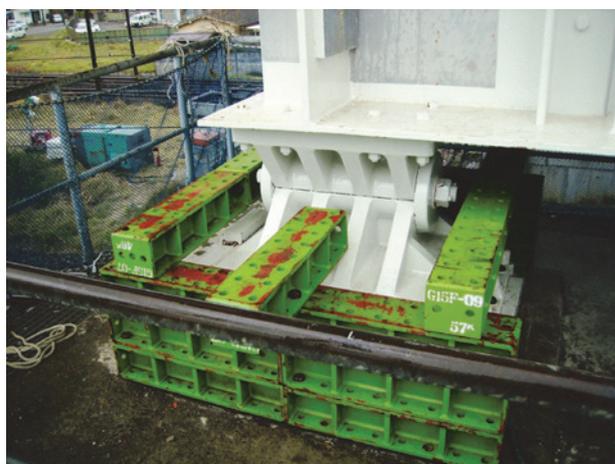
写真-6 応急復旧状況

ジャッキアップ後、わずか2日で損傷部材の取替えやアンカーボルトの継足し溶接などを行い、ジャッキダウンを行い、3月23日に一旦工事は完了した（写真-6）。

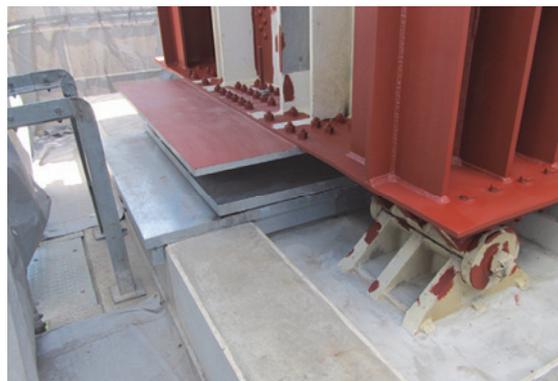
写真-7 恒久復旧状況 変位制限装置設置

検討の結果、横梁支承部の間に変位制限構造の部材を取付けることを提案し、これが採用された。

この部材も、今回の再復旧と同時に進行する必要があったため、当社協力工場にて突貫で製作を行って、現地に持ち込み、取付けを行った（写真-7）。

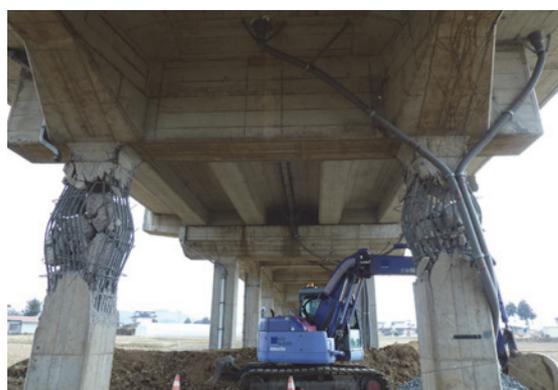
写真-8 RC立体ラーメン高架橋損傷状況

RC立体ラーメン高架橋部は柱のせん断破壊（ちょうちん座屈）の現象が多く見受けられた（写真-8）。よって、いったん高架橋を柱部で仮受けする必要がある、工事の要請を受け当社のベント材と梁材を現地に搬入し、組立・仮受けを行った。

被災状況から判断して、座屈したRC高架橋の柱部コンクリートが粉碎しており、余震等により崩壊する危険もあったため、本作業は昼夜を徹して行われた。

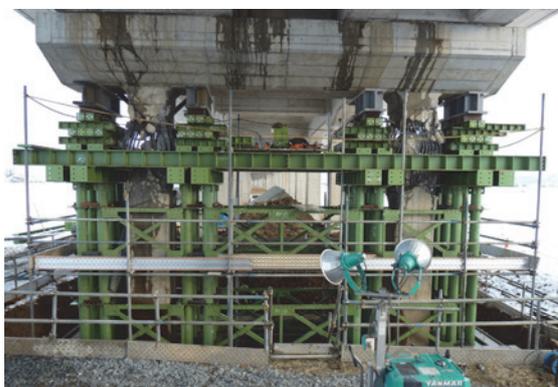
写真-9 支保工設置・仮受状況

掘削したフーチングコンクリート上に、小型クレーンおよび機工具等を用いて狭隘な高架下に支保工組立を行った（写真-9）。

機材搬入から支保工仮受けまで、1パーティー約2日間で組立・仮受けを行い、鉄筋切断・圧接～コンクリート打設、支保工荷重開放まで4日間ほどで復旧を行った。

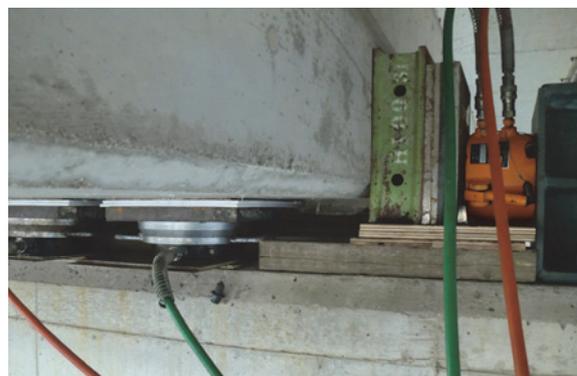
写真-10 PC高架橋横取り修繕状況

PC高架橋部については、橋脚上に設置してあるコンクリートサイドブロックが破壊しており、桁が橋軸直角方向に20mm～110mm程度横ズレを起していた。

これについては、橋脚上の支承前面に機高の低い補修用ジャッキにテフロン板を挟んでセットした。横方向に押す設備としては、永久構造物として設置してあった変位制限装置のアンカーボルトが破断していたため、新たに後施工アンカーを施工して変位制限装置を取付け、これを反力板代わりにして、ジャッキを横向きにして、正規の位置まで横取りした。こういった事象は、たくさんあり、当社だけでも11橋脚部分について修繕を行った（写真-10）。

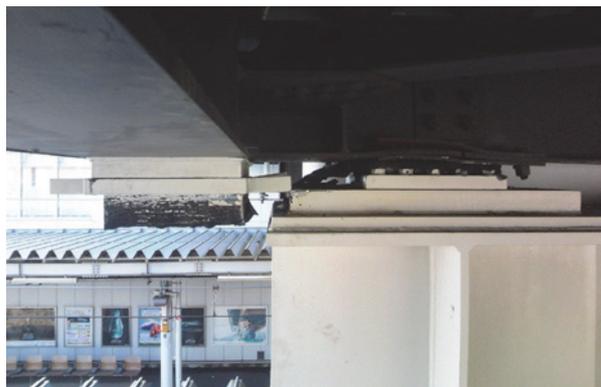
写真-11 名取駅自由通路 損傷状況

この度の地震により、自由通路のゴム支承がせん断破壊して引きちぎれ、下りの線路方向へ約670mm旋回横ズレをおこした。橋脚横梁上に自由通路の端横桁が乗る状態で止まり、落橋は免れたが、今後の余震等を考慮すると、一日も早く元の位置に戻し、仮に固定する必要があった（写真-11）。

復旧工事の要請を受け、現場へ直行した結果、最も早く元に戻す方法は、線間内に支保工を建て、そこで仮受けして横取りする方法であった。

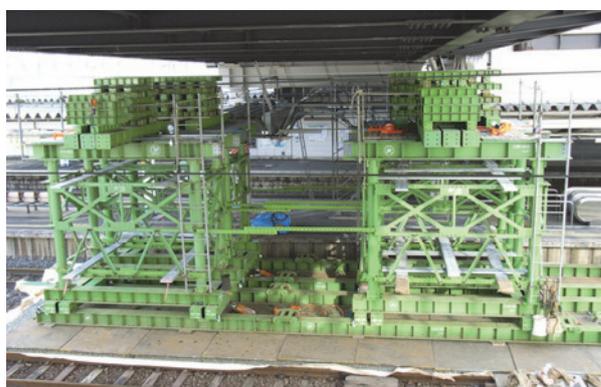
写真-12 旋回・横取り用ベント 設置状況

よって、西口の線路脇から線路を跨いで搬入路を一時的に設置し、そこから機材運搬トラックとクレーンを進入させて、自由通路脇に支保工（ベント）を組立て、それぞれ横取りして桁下に設置した（写真-12）。

ベント設置後、西口側終点方の支承部を旋回中心として、ベント上に設置した送り台（スライド装置）上で桁をジャッキアップして、旋回横取りを行った。

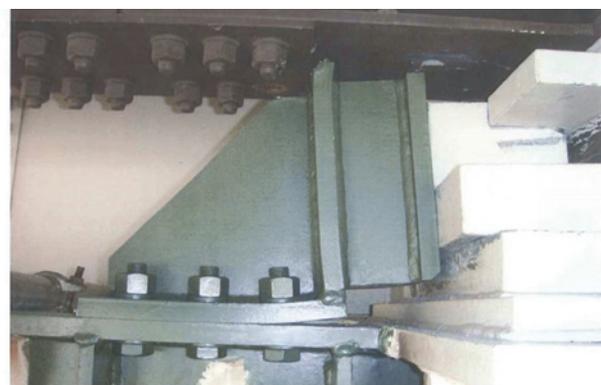
写真-13 大型余震による損傷状況

支承はゴムがせん断破壊しており、大きな余震が発生するとまた動くことが考えられるため、新規製作する期間、橋脚横梁に支承にぶつけるようにストッパーを設けて、応急復旧対策とした。これが功を奏し、4月2日に運転再開しての5日後、大型余震が発生し、支承部のアンカーボルトは破断したが、支承自体はストッパーにぶつかって、30mm程度のズレしか生じず、軽度の補修にて4月12日にまた運転を再開させることができた（写真-13）。

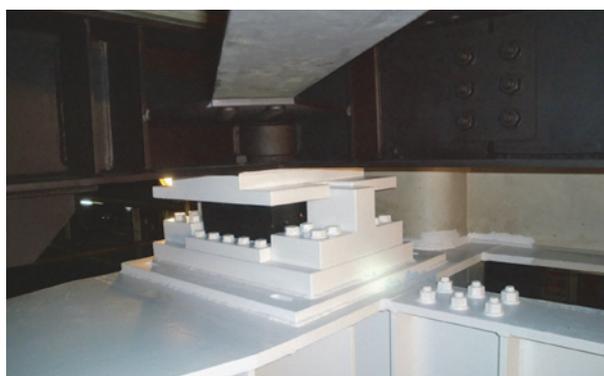
写真-14 支承取替状況

その10ヶ月後、支承を製作し、現地で取替を行って、恒久復旧工事はすべて完了した（写真-14）。

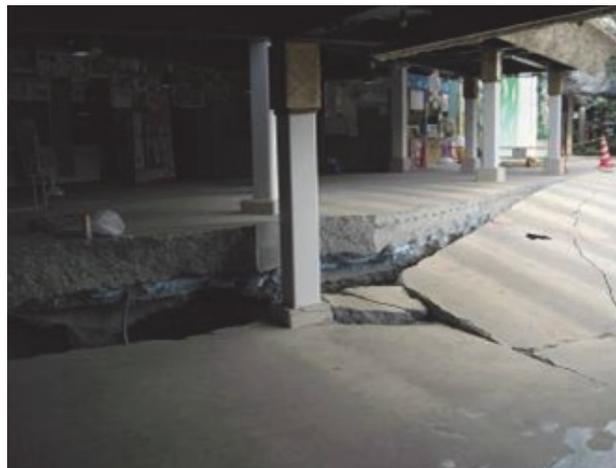
写真-15 断層状況

3月11日の東日本大震災においては、異状は認められなかったが、4月11日に発生した余震と思われる直下型地震（福島県浜通り震度6弱）発生の影響で湯の岳断層がある敷地内に深刻な被害を受ける（写真-15）。プールやフラダンスステージなどのメイン会場であるウォーターパークでは大屋根トラスを含む鉄骨柱が大きく座屈変形を起こした（写真-16）。

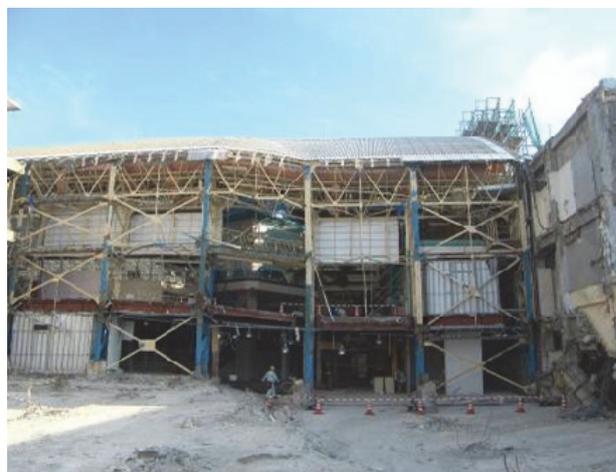
写真-16 陥没部ジャッキアップ前

当社は、本工事の鉄骨補修の依頼を受け、まず現地調査を行った。余震から3カ月後のことであった。現地を見ると、室内プールの建屋を横断するようなかたちで地盤沈下を起し、基礎柱の数本が陥没した状態で建物が傾いて変形した状態であった。

まずは、陥没した鉄骨柱を元の高さまでジャッキアップ計画を行い、設備を組立て施工した。

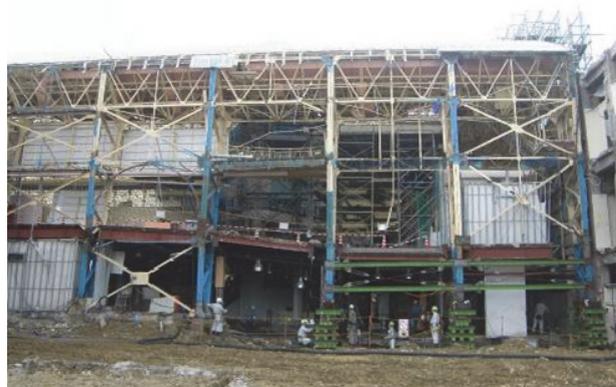
写真-17 陥没部ジャッキアップ完了

したがって、ジャッキアップ作業は慎重に行なわなければならない、設計監理会社から与えられた反力限界値を上限として、ジャッキ全体を反力管理しながら行った。

ジャッキアップは無事に完了し、鉄骨柱の高さは合わせる事ができた（写真-17）。

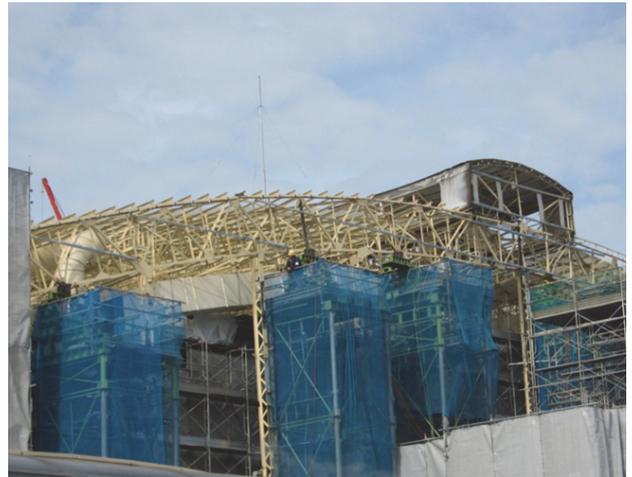
写真-18 東妻部仮受ベント設備

設計監理会社が検討の結果、東側妻部鉄骨が全体的に高くなっており妻面の屋根を突っ張ってる状況にあったため、その鉄骨を解体し、短く再製作して取り替えるよう指示を受けた。

よって、妻側鉄骨をいったん撤去するために仮受けが必要となり、そこに当社機材の支保工（ベント）を設置し、仮受けを行った（写真-18）。そして、破損を受けた妻側鉄骨柱の撤去を行い、ジャッキダウンにてベントの荷重を屋根に移行させ屋根の安定を確認した後、妻側鉄骨の部材長を実測・製作して取付けを行った。

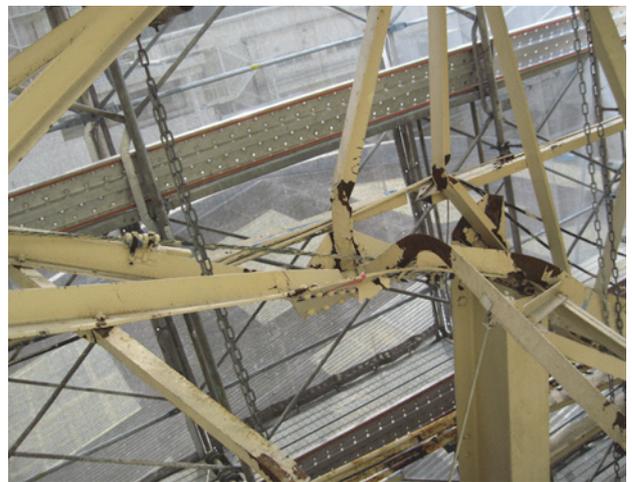
写真-19 補修前

当建屋鉄骨は、一部材は小さな断面でそれを組合わせた構造で構成されており、そのあらゆる箇所が変形・座屈していた。

また、座屈した柱や水平材、斜材および屋根トラスは計測・製作し、一部材ずつ切断して取付けを行った（写真-19、20）。これ自体一品一様であるため、工場製作と現地との連携が工期を短縮する第一条件であったため、合番工に近い業務を行う技術者を常駐させ対応した。
