# 津波と火災被害を受けた日本初の合成床版部分打替え

## Japan's First Partial Replacement of Composite Slab Damaged by Tsunami and Fire

東日本大震災において、川口橋は津波により主桁が変形し、引き波時の火災により主桁および鋼コンクリート合成床版に大きな損傷を受けた。本稿は、この津波と火災による損傷を受けた鋼コンクリート合成床版を有する橋梁の日本初となる床版の部分取替えに関して報告する。

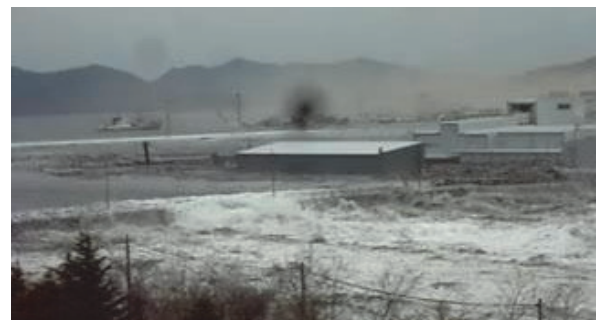
写真-1 津波の状況

写真-1は津波に襲われた川口橋である。写真左側が太平洋で、大船渡市で観測された10mを超える大津波が写真の左から右へ襲い、川口橋は津波に飲み込まれた。

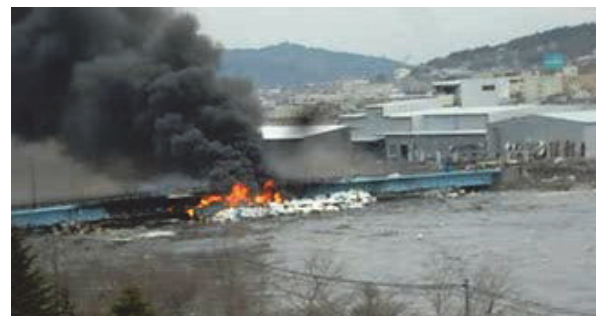
写真-2 火災の状況

写真-2は引き波で押し寄せた流失物が川口橋で堰き止められて、何らかの要因で引火して炎上した状況である。

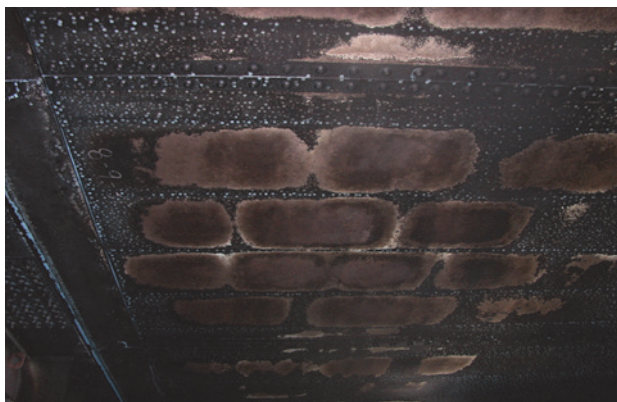
写真-3 合成床版下面の焼損状況

合成床版の下面（底鋼板の下面）の状況を写真-3に示す。写真-2でも分かるように、中央径間部において火災が発生しており、主桁ウェブに比べて延焼状況が激しく、底鋼板（板厚6mm）、コンクリートともに損傷が顕著であった。

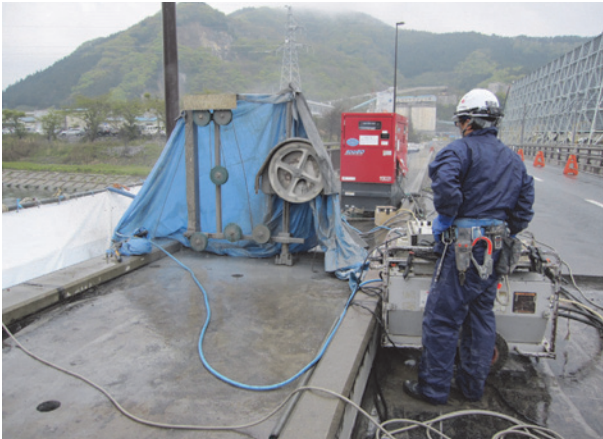
写真-4 ワイヤソーによる合成床版の切断

写真-4に示す通り、合成床版の切断にはワイヤソーを用いた。当初はコンクリートカッターが想定されていた。RC床版であれば施工実績が豊富にあるため、施工性や経済性から採用するところであるが、鋼・コンクリート合成床版ではその実績が殆んど無かった。鋼板が含まれるコンクリートの切断実績はあったようであるが、切断面に含まれる鉄筋を含む鋼材の断面積比が一般的なRC床版の約1.2%に対して本橋のQSスラブでは約6.2%と5倍強であることから、未知の領域であった。

以上を総合的に判断し、作業の安全性および工程確保の観点からワイヤソーを採用した。

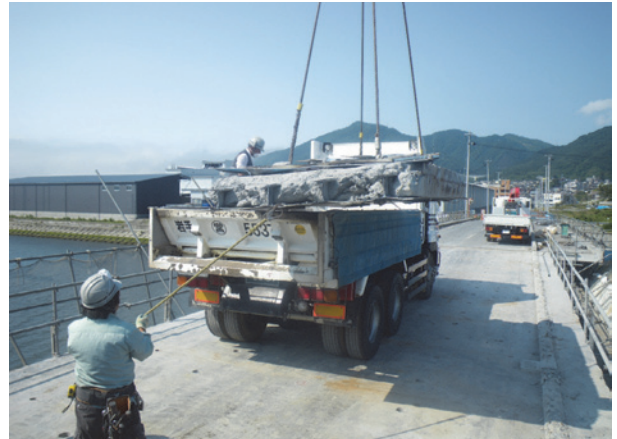
写真-6 合成床版の搬出

写真-6に搬出時の合成床版ブロックの積み込み状況を示す。

ダンプトラックでの搬出は、積み込み時に多少の工夫が必要であるが、搬出先での荷卸し作業がダンプアップのみでできるというメリットがあった。

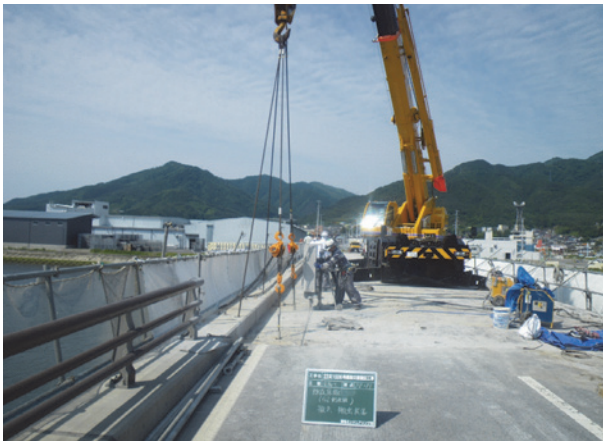
写真-5 合成床版の撤去

撤去作業は橋軸直角方向を先行して切断し、撤去ブロック部をクレーンにて吊った状態で橋軸方向の切断を行った(写真-5)。

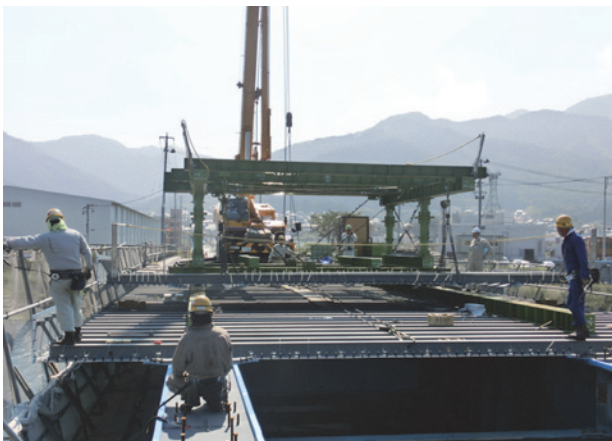
写真一七 台車設備による合成床版パネルの設置

当初設計では、合成床版パネルは河川（海）上からクレーン台船を用いて施工することになっていたが、9月から始まる鮭の遡上までの施工完了が不確実であったことおよび現場周辺の水深が浅く、クレーン台船を用いることが困難と判断したため、写真一七に示す合成床版パネル架設用台車設備を開発してパネル設置を行った。

特徴としては、横行はウインチ+チルトタンク、巻き上げはチェーンブロックとすることでクレーンの適用は受けず、保有の機材で組み立てることができることである。また、人力で行ったことで、作業効率は良いとは言えないが、安全かつ確実に施工することができた。

5パネル目以降は、台車の前面にトラッククレーンにて部材を運び、台車設備で吊り走行させ、所定の位置に合成床版パネルを設置した。パネルを設置するごとに軌条梁を延長した。

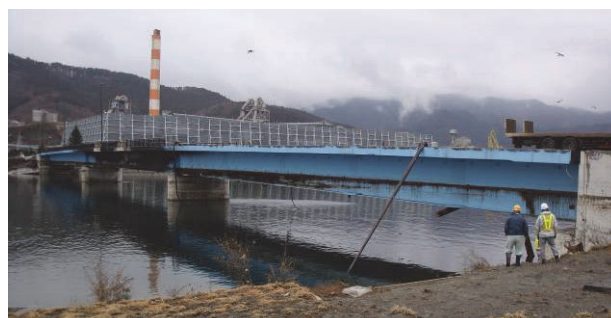
写真一八 被災直後（震災から11日後）

写真一八および写真一九はそれぞれ震災後および復旧工事完成後の写真である。近隣住民や企業にとって重要な道路が東日本大震災の被害を受けたことで、早期復旧・開通が望まれていた工事であった。加えて、合成床版の打ち替えという日本初の試みが含まれており、技術者として、特に使命感を持って対応した工事であった。
