東京都長寿命化工事（蔵前橋、白鬚橋）工事報告

Report on Life Extension of Kuramae Bridge and Shirahige Bridge by Tokyo Metropolitan Government

蔵前橋、白鬚橋は、平成11年に東京都選定の歴史的建造物に選ばれるなど、後世に貴重な遺産として残さなければならない著名橋である。竣工してから両橋ともに80年以上の歳月が経っており、今まで補修工事により機能を維持してきたが、平成14年道路橋示方書の設計基準において耐震性の確保および耐久性を増すことを目的とした長寿命化工事を平成25年より約2年間に渡り実施した。本報では、長寿命化対策のうち、床版取替、耐震補強、耐久性の施工について報告を行うものである。

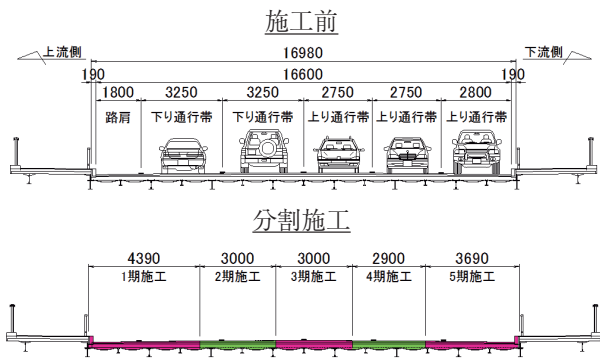
図-3 橋面の分割施工

バックルプレート床板の耐荷力を増すために、床版コンクリートに配筋（当初は無筋として設計）と腐食したバックルプレートの取替えを実施した。図-3に示すように、橋面を5期に分割して既設床版コンクリートの打
