# ターミナル前面高架橋他耐震補強工事

## Aseismic Reinforcement of Elevated Bridge, etc. in front of Narita Airport Terminal 2

本工事は、成田国際空港株式会社（NAA）発注の、空港施設の耐震能力向上を目的とした工事でした。本稿では、その第2ターミナル前面高架橋（10号橋）・8号橋・Fランプ橋・鉄道トンネルの耐震工事について、施工した内容を報告いたします。

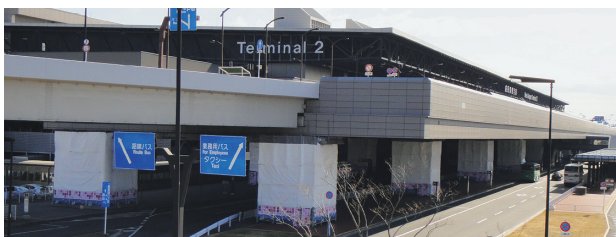
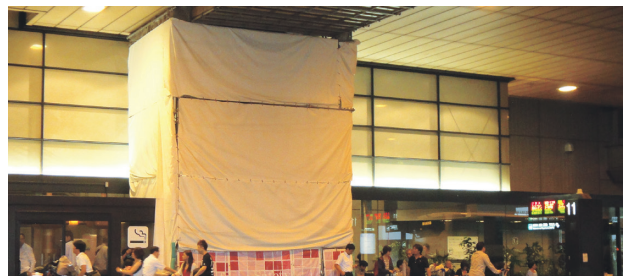
写真-2 足場設置状況

当初、脚周りの足場は、設置困難でありましたが、必要最低限の足場設置の提案を受け入れてもらいP11以外は、足場を設置して作業ができました。

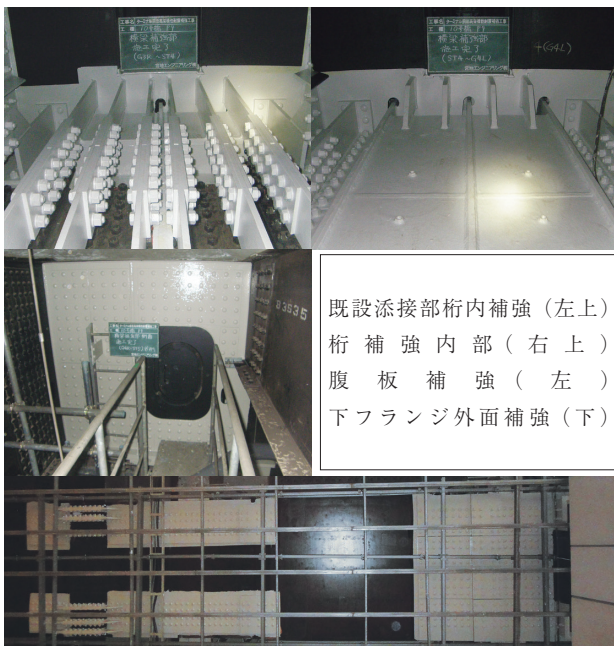
写真-4 桁内部+外部桁及び梁補強

既設添接部桁内補強 (左上)  
桁補強内部 (右上)  
腹板補強 (左)  
下フランジ外面補強 (下)

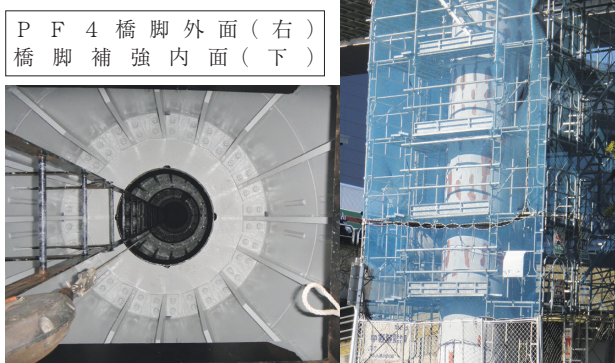
写真-9 脚補強リブ補強による補強

脚内現場溶接時には、熱影響による塗装剥離対応として補修塗装を行いました。

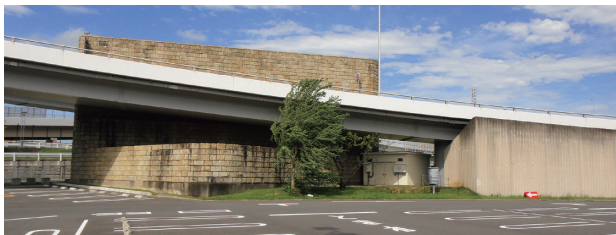
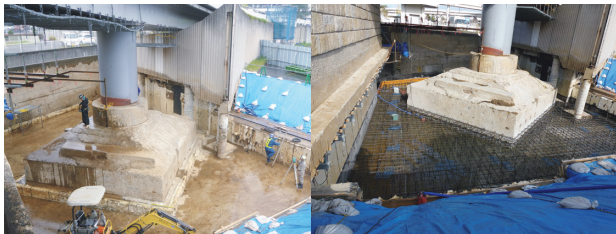
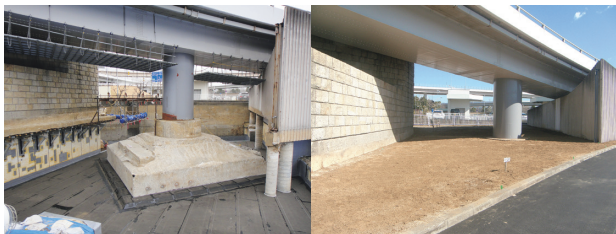
写真-13 フーチング補強

着手前

1・掘削完了

2・鉄筋組立完了

3・コンクリート・防水完了 4・完了

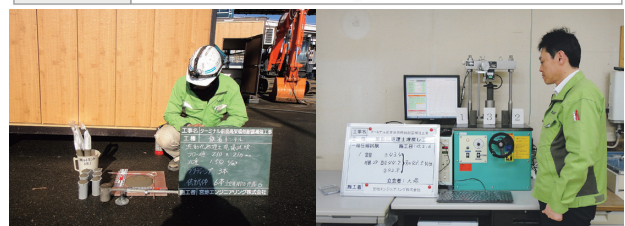
図-7 PF1橋脚基部埋め戻し概要

PF1橋脚基部埋め戻し材料については、鉄道躯体上床版を増し厚した重量増による、鉄道躯体に与える影響を考慮し、GL-800mmまでは流動化処理土にて埋め戻しを

行いました。

これは、荷重増加分を埋め戻し材料の比重を下げることで補い、鉄道躯体への影響を少なくしたものです。

既存の土密度：2.0tf/m<sup>3</sup> 流動化処理土：1.5tf/m<sup>3</sup>

施工数量：800m<sup>3</sup> (2.0-1.5) × 800 ÷ 400tf
