鋼上路式ローゼ橋（三念沢橋梁）の架設工事

Erection Work of Steel Upper Deck Type Lohse Bridge (Sannenzawa Bridge)

三念沢橋梁は、県営農道整備事業として事業最後の橋で、山間部に架かる鋼上路式ローゼ橋である。山間部であるため架設工法は、ケーブルエクシジョン斜吊工法を採用した。また、猛禽類の営巣・繁殖により2月中旬～8月中旬は現場休止期間を設けられている。他の期間についても、施工時の騒音や振動を削減できる施工計画を立案した。

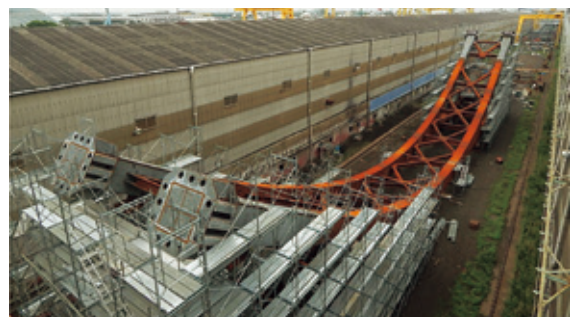
写真-1 アーチ部材の倒立一体仮組立

現場架設工事に先立ち、部材製作工場においてアーチ部材を反転させた倒立一体仮組立を実施し、現場架設時に求められる部材の出来形精度を確保した。（写真-1）

従来の上路アーチ橋の仮組立は、高さ方向への立地確保が困難なことから、部材全体を横倒しの状態で、平面的に仮組立を行うことが一般的とされている。本工事では高い精度で工場製作を行う必要があったことから、倒立一体仮組立を採用した。加えて、製作誤差を吸収するため、工場調整桁を設け、部材長の微調整を実施した。

現場では事前に架設ステップ解析を行って桁架設時の桁変形量を算出し、トータルステーションを用いた3次元座標計測で鋼桁の形状管理を行ったことで、精度の高い出来形管理が出来た。

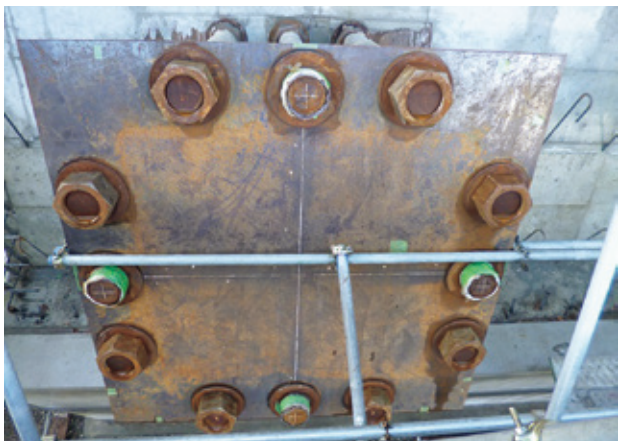
写真-2 アンカーボルト間隔保持材

下部工によるアンカーフレーム据付工事では、アンカーボルト上部におけるボルト相互の中心間隔を固定する治具は計画されていなかった。アーチ部材の架設起点となる基部の据付精度を確保するため、当工事にてアンカーボルト間隔保持材の提案、計画を検討し、下部工工事で製作反映した、本設備を用いてアンカーボルト位置とその相互間隔の出来形を調整することで、10mm以内の精度を確保できた。(写真-2)

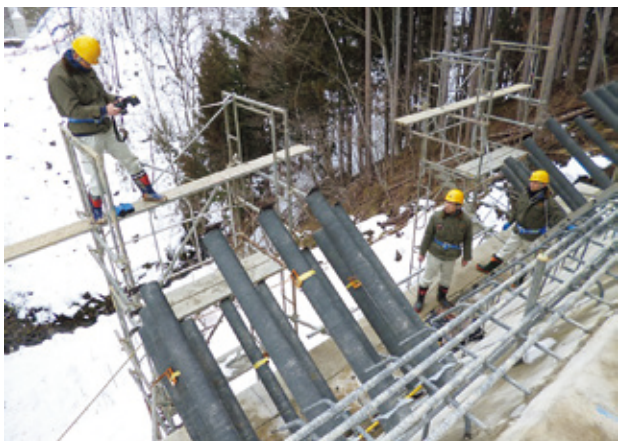
写真-3 上部工アンカーボルト据え付け後計測状況

アンカーフレーム据付工事における精度管理は、下部工任せ（単独施工）とはせず、据付作業の各ステップの要所において、当工事も加わり下部工と共同で精度管理（ダブルチェック等）を行うことで、所定の据付精度を確保した。(写真-3)

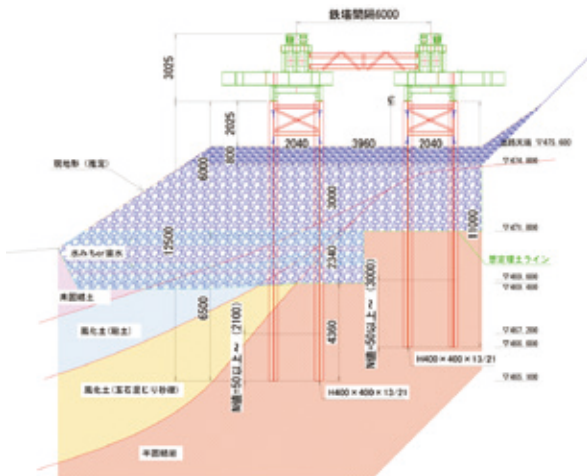
図-5 A1側鉄塔杭基礎と地層状況

当初計画時、A1橋台側鉄塔基礎はコンクリート直接基礎を採用していたが、地質調査の結果により地盤形状、地層の関係上、地盤改良では安全に支持できない為、コンクリート直接基礎からH形鋼による杭基礎に変更した。これにより支持地盤まで確実に打ち込み・支持することで、地耐力不足による鉄塔基礎の改善を行い安全性を確保することが出来た。(図-5) (写真-5、6)

鉄塔基礎部の地質は、事前調査の結果より、両岸側ともに地表面の地耐力が計画値より小さいことが判明し、鉄塔の直接基礎を設置するためには、支持層までの地盤改良の必要があった。A1側は、斜面であることに加え地層には地下水の水みちもあることから、改良を行っても円弧すべりや沈下の可能性があった為、対応策の必要があった。

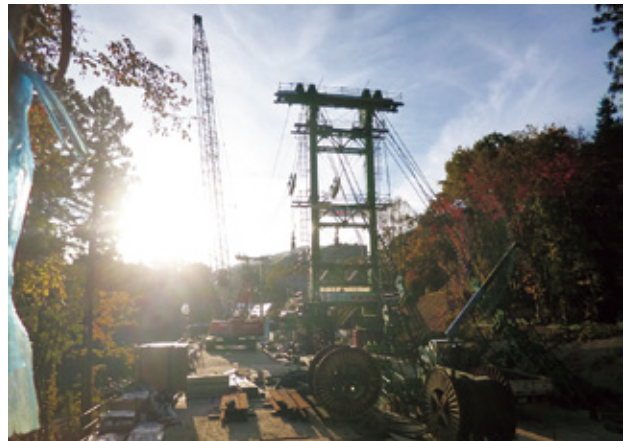
写真-7 A1側仮設構台

クレーンのアウトリガー反力に対して、鉄塔基礎同様に地耐力不足や沈下の可能性があることから、架設起点のA1側鉄塔脇に仮設構台を設置し、アウトリガーの反力を分散することで安全に施工することが出来た。また、鉄塔脇にクレーンを設置することで、ケーブルクレーンによる荷卸し等の作業を減らし施工性を向上することが出来た。(写真-7)

本工事のA1側ヤードは、桁を搬入する架設起点となることから、荷卸し用のクレーンを設置する計画としていた。クレーンアウトリガー反力に対しても、上記の(4)項で記述した通り必要地耐力が確保できない為、反力を分散させる対応策の必要があった。

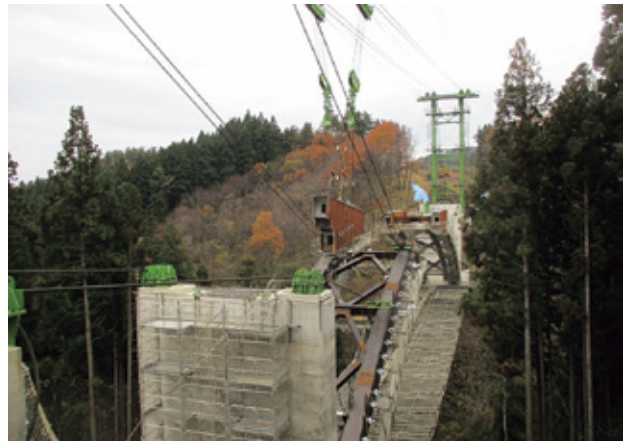
写真-8 隅角部相吊り架設

アーチ桁隅角部は部材高さがあり桁架設時に斜吊り索に干渉する為、相吊りで中央にシフトさせて斜吊り索との離隔を確保することで、回避出来た。(写真-8)

A1側の3段目の斜吊り索（S3斜吊り索）を張った後の隅角桁、落とし込み桁の架設は、斜吊り索と干渉する為、架設の際に対応策の必要があった。

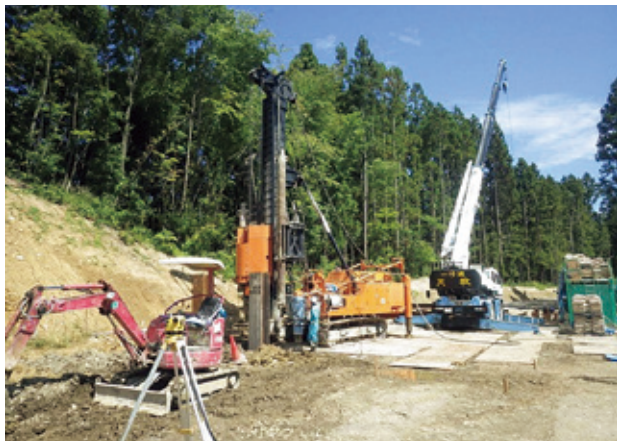
写真-9 A1側杭基礎施工 (ALEX工法)

杭基礎の施工時にパイプロ方式では、振動が大きい為、振動の少ないアースオーガ掘削工法で施工し振動の低減をした。(写真-9)

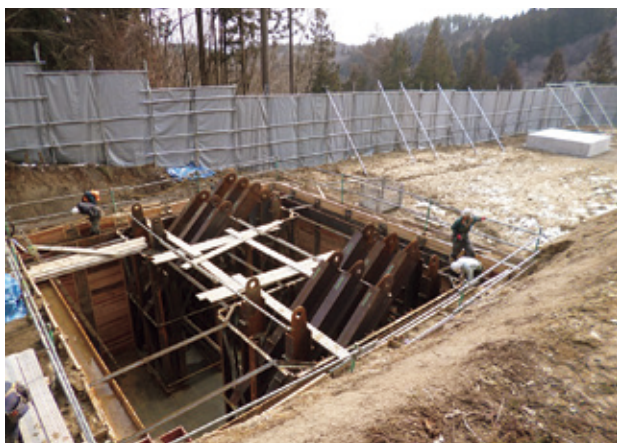
写真-10 A1側コンクリートアンカー施工

下部工工事による道路造成時に、ケーブルクレーンのコンクリートアンカーブロックや鉄塔基礎を下部工工事で同時施工に変更することで、2か月ほど工程短縮となった。下部工工事でスムーズに施工を行えるよう、基礎等の検討と施工手順等を発注者、下部工工事ともに情報共有を密に行いながら実施をした。(写真-10、11)

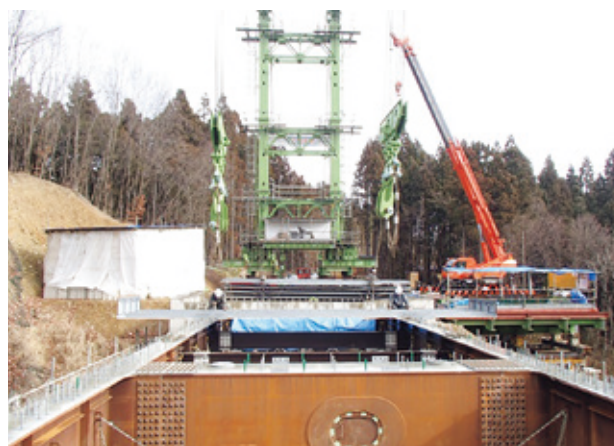
写真-12 合成床版鋼製パネル架設状況

本工事の床版には、鋼コンクリート合成床版が採用されており、発注時はケーブルクレーンの設備解体・撤去後に、移動式クレーンによる合成床版鋼製パネル（以下、鋼製パネル）の架設計画となっていた。工程短縮の為、移動式クレーンによる架設を取りやめ、桁架設後のケーブルクレーンによる架設に変更し(写真-12)、鋼製パネル架設後の作業（添接等）とケーブルクレーン設備の解体・撤去作業を並行作業とすることで、現場工程の短縮を図ることが出来た。
