フランスにおけるOSMOS技術の紹介（技術研修報告）

Introduction of OSMOS Technique in France (Technique Training Report)

OSMOS技術協会は、2009年9月にOSMOS技術の普及と発展を目的として設立され17年が経過した。この度、ERENグループに所属したOSMOS社にて技術研修を行い、フランス国内でのモニタリング現場の視察と技術ミーティングによる最新技術と技術開発状況について情報収集等を行った。その内容について、OSMOS社の技術レポートにおける構造モニタリングの技術的な紹介も含めて、ここで報告する。

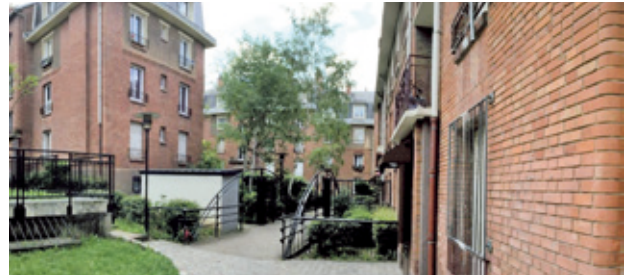
図-2 ガストンピノ住居外観（OSMOS社提供資料より）

ガストンピノ住宅は、レンガ造りの19棟のアパート群（1930年頃建築）であり、運営をパリアビタ（公共機関：フランス国内での公営住宅の運営会社では最大規模）が行っている。パリアビタは、同様の1930年頃から建築された建物に対する維持管理費用の増大、予算の縮小、人手不足の問題点を抱えており、問題の解決にOSMOS社がサポートしている（図-2参照）。

本案件のモニタリングの概要は次の通りである。19棟のうち連続した2棟の境界部において亀裂の発生・進行が確認された。これは、支持地盤の石膏層の地下水による膨張・浸食等に起因する不等沈下が原因であり、パリは石膏層が多くこのような地盤の沈下はよくある事象であり、また地下に空洞もある。モニタリングの目的は、沈下した

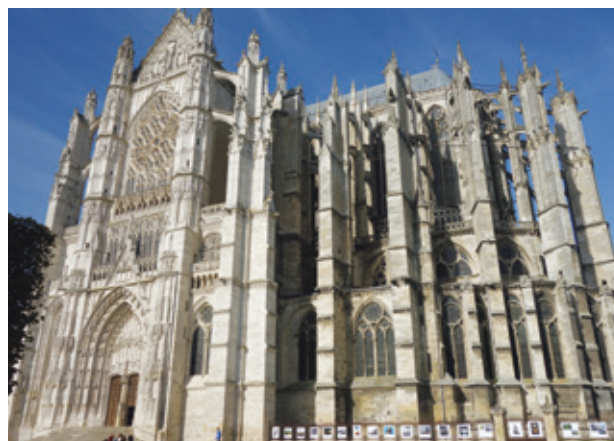
図-4 サンピエール教会の外観（10/16撮影）

この大聖堂はゴシック様式の最大級の教会であり、天井の高さが非常に高く安定性が悪い構造物であり、予算の関係上未完成のままである。未完成のため構造的にさらに安定性が悪く、沼地上に建築しているため2度の部分的な崩壊が生じている。1980年代後半に木製の水平支材8本、鉛直支材1本による補強を実施しているが、ユネスコの文化財に登録するため、景観を損ねている補強材を撤去して、

モニタリングの目的は、補強を弱めた場合のひずみの変化から補強効果の確認することであり、光ファイバーストランド：31本、傾斜計：16カ所、温度計：2カ所を設置している。そのため、OMOSOモニタリングステーションを4カ所に設置している（外観を損ねないため、一般に見られない場所に集約して設置）（図-5、6参照）。モニタリングシステムの設置は、クレーンを聖堂内に持ち込み、15日間で行われた。

10月16日の午後に、パリ市内から高速道路を使用しボーベイに移動して前述のパリ近郊のモニタリング事業として説明のあった大聖堂のモニタリング状況を視察した。

図-7に示すように堂内の補強材の設置状況とOSMOSセンサーおよびモニタリングステーションの設置状況を確認した。OSMOSセンサーは柱と同色のカバーが設置され、モニタリングステーションも通常は一般に入ることできない場所に設置され、景観を害さないように配慮されていた。なお、現在もモニタリング中で、補強材は有効に働いている可能性があることが計測結果から考察されるとの説明があった。

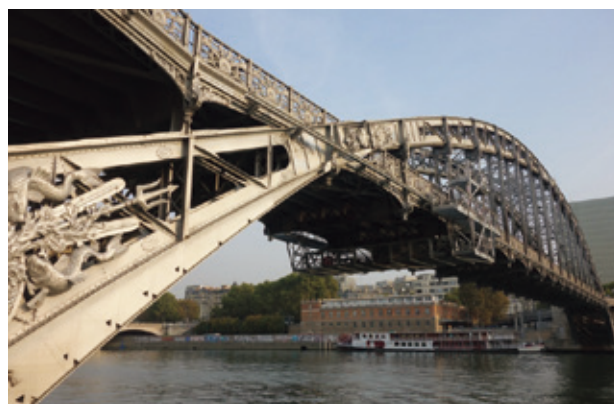
図-8 オステルリッツ高架橋外観 (10/17撮影)

10月17日の午前中にオステルリッツ高架橋の現場視察を行った。本橋は、メトロ5号線のオステルリッツ駅とケ・ド・ラ・ラペ駅間のセヌ川（水面より17.3m上）に架かる橋長140m、幅員8.5mの3ヒンジアーチ橋で1906年に建設された。その後1936年に、より重い列車が通行できるように補強されている。橋の装飾はメトロのほかの構造物も手がけたジャン・カミーユ・フォルミゲに委ねられ、貝、イルカなどの海の生物とパリ市の紋章が取り入れられている。図-9に示すように補強が実施されているが、その効果について定量的な検証が必要であり、床組に特殊な構造が用いられていることから、耐荷力、耐久性を検証するためモニタリングを実施した。モニタリング結果から、振動解析を行い固有周期による剛

性等の構造特性の評価、動的に計測されたひずみ値より耐荷性能の評価および疲労耐久性の評価を実施している。

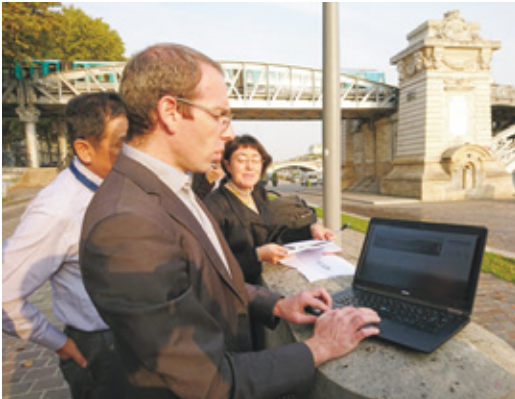
図-10 ショキューズ氏によるモニタリング状況説明、モニタリングデータ（OSMOS社提供資料より）

補強部材の設置状況と列車通行時の動的モニタリングのデモと計測値のFFT解析結果などの説明を受けた（図-10参照）。

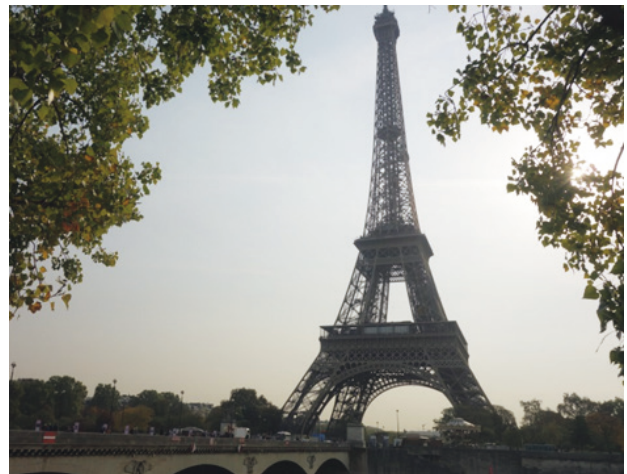
図-12 エッフェル塔外観（10/17撮影）

オステルリッツ高架橋から移動してエッフェル塔の視察を行った。エッフェル塔におけるモニタリングの施主はエッフェル塔開発会社（The Exploitation of the Eiffel Tower）であり、主構造にOSMOSセンサーが77本設置され、1993年からモニタリングを実施している。また、6本の無線光学ストランドセンサーLIRIS（2m長）が追加設置されている（図-13参照）。現在まで、維持管理に必要な構造物の正確で重要な挙動に関する情報が提供されている。なお、エッフェル塔は塗装の塗替えの予定があり、その場合に一時的にセンサーは撤去されることとなる。塗替え時期は近々に予定されているが、諸般の事情により延期される可能性もある。

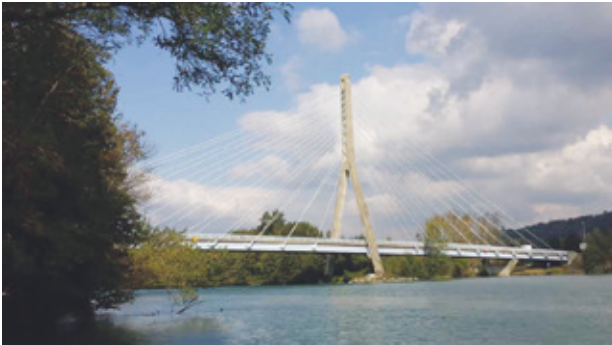
図-15 SEYSSEL橋外観とモニタリング結果および構造解析モデル（OSMOS社提供資料より）

また、モニタリングによるデータ分析事例として、コンクリートの主塔と鋼主桁を有する複合斜張橋（SEYSSEL橋）が紹介された。この橋では8本の光ストランドセンサーによる計測を行っている。構造物を梁モデルでモデル化したリバースモデルを作成し、載荷試験による計測値から同定を行い、計測結果から様々な作用力を推定していることが説明された（図-15、16参照）。
