# レーザートラッカーを用いた部材計測について 【第1報：平面度の管理】

## Member Measurement Using a Laser Tracker (1st report: Flatness management)

本稿では、レーザートラッカーを用いた製作過程における部材の平面度管理を行った結果について報告する。

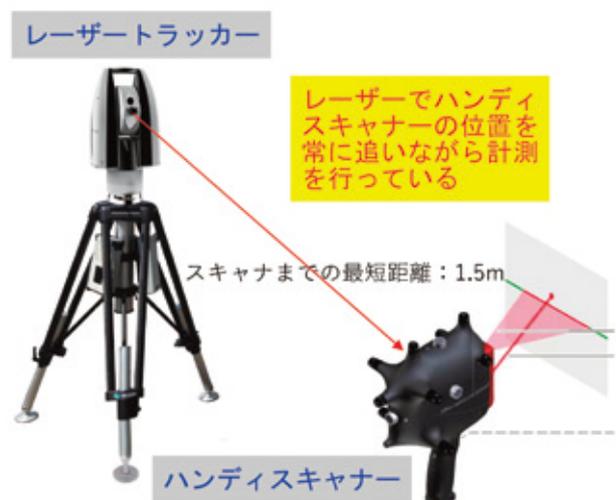
図-1 レーザートラッカーによるスキヤニング例

スキャニングシステムは、水平・垂直の2方向に自由回転するヘッドユニット本体から、レーザーをハンディスキャナー（**写真-1**）に向かって正確に照射しており、ハンディスキャナーを計測したい箇所に向けることで、部材の3次元座標を点群データとして計測することができる。スキャニングシステムの計測精度は、2点間距離で $\pm 150\mu\text{m}$ であり、スキャン時の点群の最小点間ピッチも $0.045\text{mm}$ であることから、高精度な部材計測が可能となる。

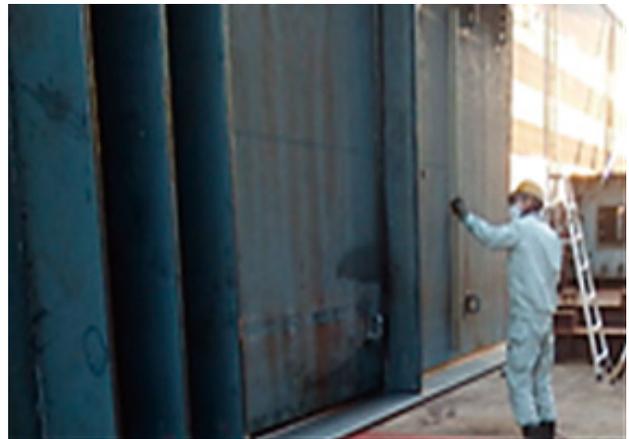
写真-1 直線定規による計測

箱断面の部材組立後の溶接によるひずみの程度が著しく、部材の平面度が許容値を超える場合、現場組立時に支障をきたす場合及び外観を著しく損なう場合は、ガス炎加熱法による線状加熱でひずみ矯正を行っている。この線状加熱によるひずみ矯正は、直線定規によりひずみ量（変形量）を目視で確認しているため、やせ馬と呼ばれる縦リブや補剛材間のひずみが平面度の許容値内であっても、直線定規（**写真-1**）で確認しやすいように“0”目標で矯正することが多い。また、複雑な部材形状の場合、加熱する位置は作業者の経験と勘に頼るところが多い。

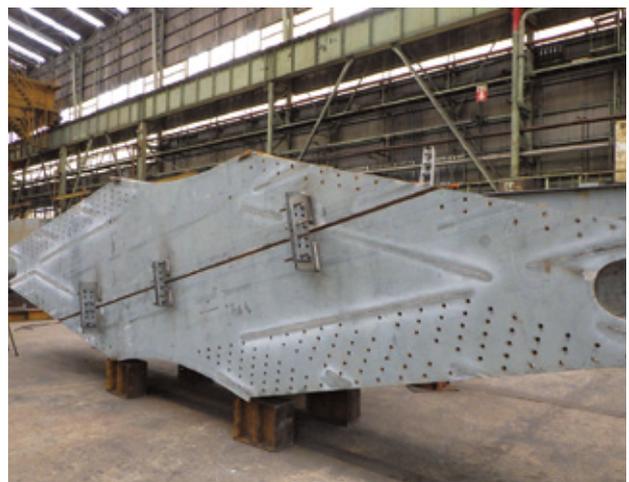
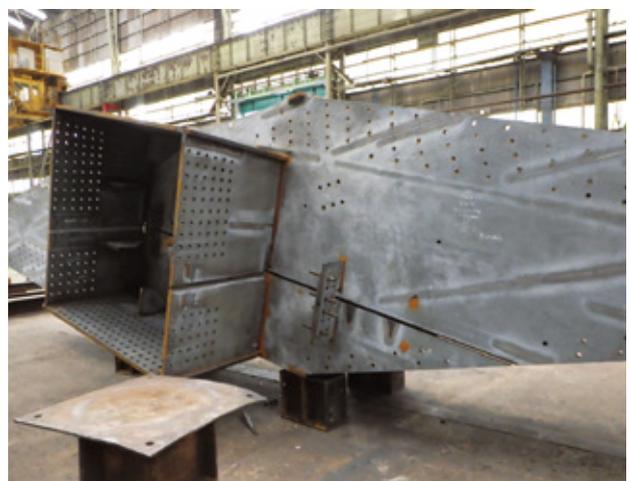
計測部材は、中路式アーチ橋（中路式ローゼ橋）の隅角ブロックとした。隅角ブロックを**写真-2**、**3**に示す。

写真を見てわかるように、隅角ブロックはアーチ部と補剛桁の交差部となっており、さらに隅角ブロック自体が現場溶接継手で上下に分割された構造となっている。複

写真-2 中路式アーチ橋の隅角ブロック（L面側）

写真-3 中路式アーチ橋の隅角ブロック（R面側）

雑な形状であるため、部材全体形状と平面度の管理にレーザートラッカーのスキニングシステムが適していると考えた。隅角ブロックを一体組したときの大きさは約2.1m×9.6mで、ウェブR面側に横桁仕口がある構造となっている。

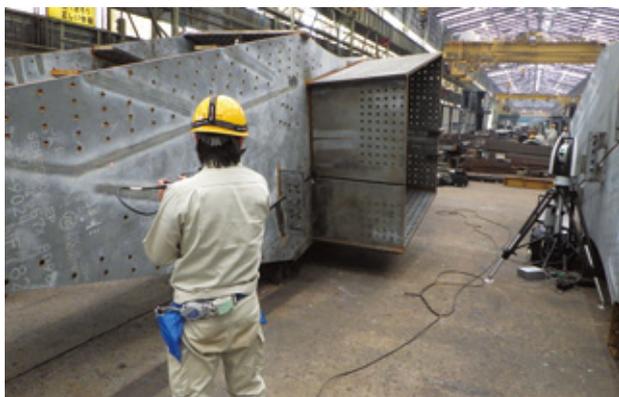
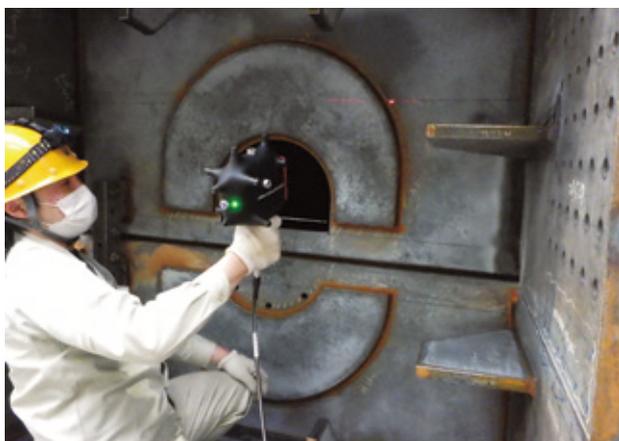
今回の隅角ブロックの計測位置はウェブ面とした。計測状況を写真-4及び写真-5に示す。

写真-4 隅角ブロックのスキニング

写真-5 横桁仕口内部のスキニング

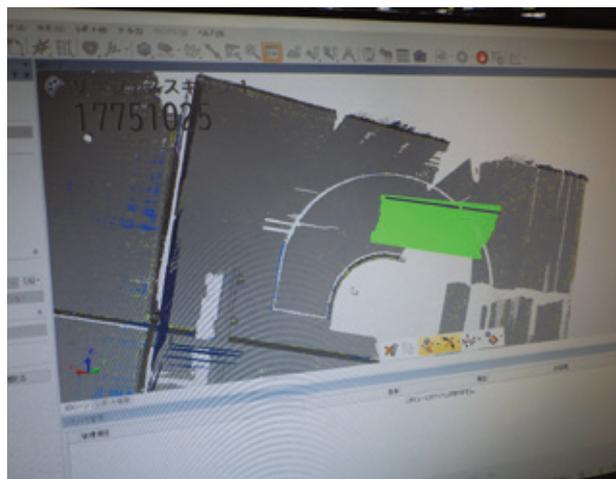
写真-6 スキニング中のパソコン画面

写真-5で示した横桁仕口内部をスキニング中のパソコン画面を写真-6に示す。画面で緑色に表示されている箇所が、計測しているマンホールのダブリングを3次元点群データとしてパソコンに取り込んでいる最中のデータであり、点群データがパソコンに取り込まれると灰色に変わってパソコンの画面に表示される。箱断面の横桁仕口の中での計測でも、レーザートラッカーから照射されるレーザーがハンデイスキャナーを捉えることができれば計測を行うことが可能である。

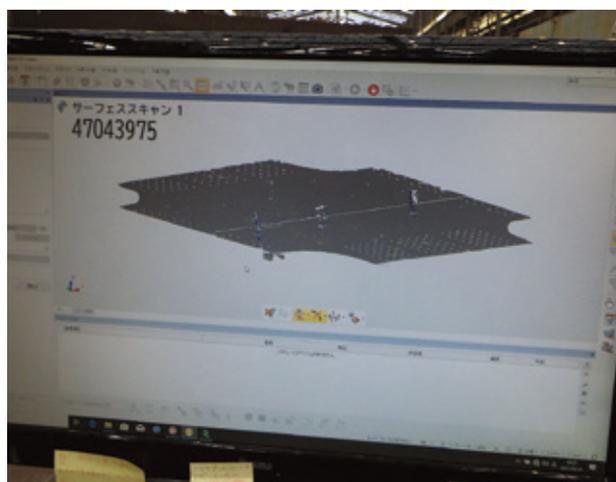
写真-7 スキャン終了時のパソコン画面

ウェブL面の計測後のパソコン画面を写真-7に示す。ウェブL面の計測に要した時間は約1時間であった。また、3次元点群データの数は約4700万個であり、写真-7の左上に表示されている数値が点群データ数である。点群データ数は、2点間距離の計測精度を粗くすることによって減らすことは可能であり、点群データ数を減らすことで計測時間を短縮することができる。

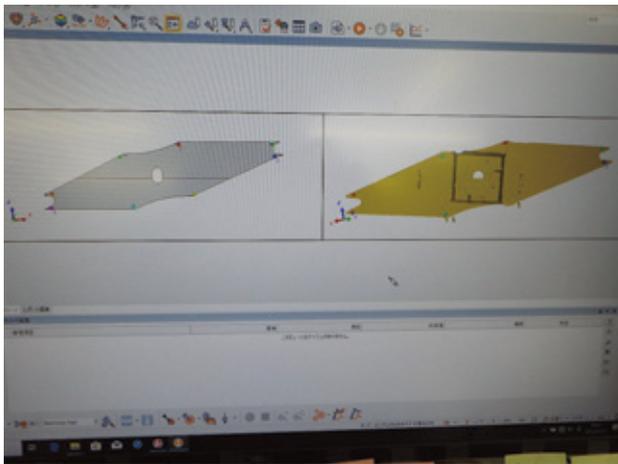
写真-8 基準面と実測面の位置合わせ前の画面

位置合わせを行う前の画面である。画面の左側が3DCADから取り込んだ設計図のデータであり、基準面として設定している。画面の右側がレーザートラッカーのスキャニングシステムで計測した3次元点群データである。左側の基準面に計測した点群データの位置を合わせて、基準面から計測した3次元点群データがどれだけの誤差を有しているかを確認することによって部材のひずみ量がわかる。位置合わせの手順として、まず、左側の基準面の画面で位置合わせを行うための基準点を設定する。次に、右側の実測面の画面でも同じ位置の基準点を設定して、基準面と実測面の画面で基準点の位置に差異がないことを確認する。それぞれの基準点が設定できたらPolyWorksInspector内で自動的に位置合わせを行う。位置合わせした結果を写真-9に示す。

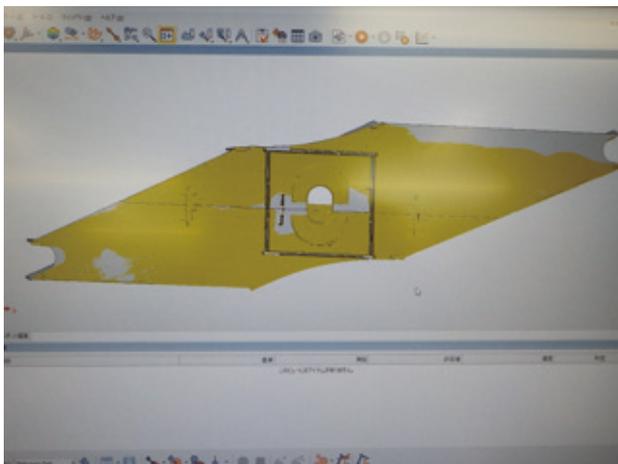
写真-9 基準面と実測面の位置合わせ後の画面

測面との誤差を画面上で把握しやすくするために、カラーマップで表示させている。基準面に対して膨らんでいる場合はプラスの値となるように、凹んでいる場合はマイナスの値となるようにカラーマップを表示している。ウェブL面側の矯正前後のカラーマップを図-2及び図-3に、同様にウェブR面側を図-4及び図-5に示す。

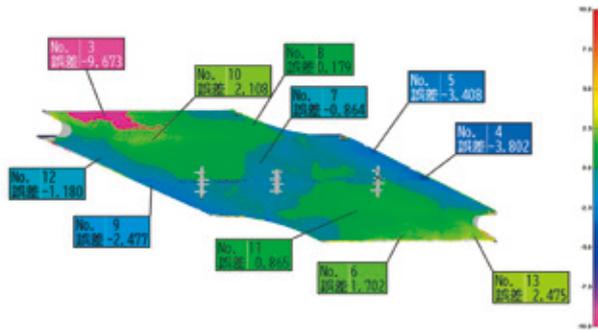
矯正前の計測結果より、隅角ブロックのウェブL面側が大きく溶接変形していることがわかった(図-2)。道路橋示方書・同解説Ⅱ鋼橋・鋼部材編の部材精度の規定より、ウェブの平面度は $h/250\text{mm}$ 以下( $h$ :腹板高)となるため、隅角ブロックのウェブの高さは $1567.5\text{mm}$ であることから、ウェブ面の平面度の許容値は $1567.5/250=6.27\text{mm}$ となる。許容値の80%である $5\text{mm}$ を社内管理値としたとき、図-2のインデックス3の部分について、基準面に対して実測面の誤差が $-9.673\text{mm}$ あり管理値を超えていることから、この管理値を超える箇所については線状加熱によるひずみ矯正を行った。ただし、現場継手部は相対誤差による現場組立への影響を考慮し、社内管理値をさらに厳しくした。ウェブ面R側についてはひずみ量が小さく、管理値を超えた箇所が計測結果から見られなかったため、現場継手部周辺のみ矯正を行った。

図-2 隅角ブロックのウェブL面側 (矯正前)

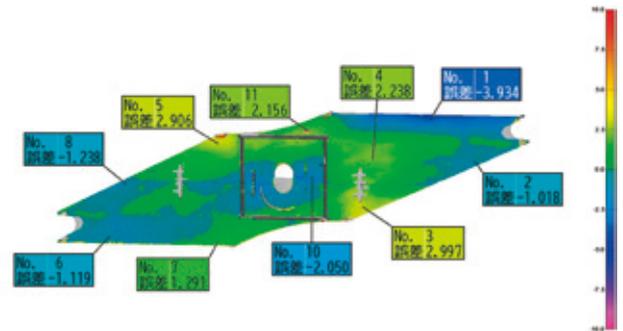
図-4 隅角ブロックのウェブR面側 (矯正前)

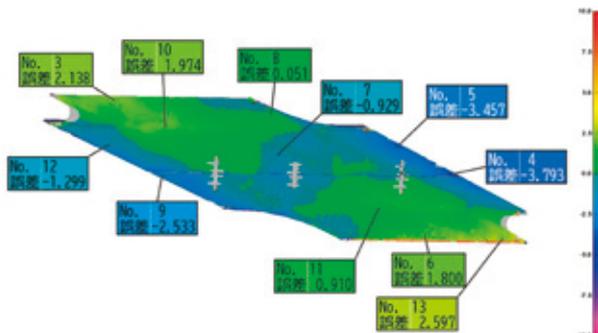
図-3 隅角ブロックのウェブL面側 (矯正後)

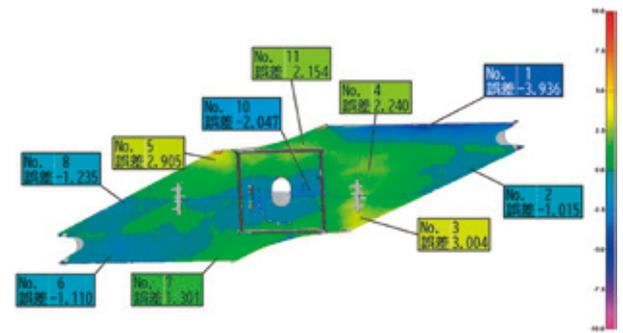
図-5 隅角ブロックのウェブR面側 (矯正後)
