第6久慈川橋りょう復旧工事

Kuji River No. 6 Bridge Restoration Work

水郡線の第6久慈川橋りょうは、2019年10月台風19号の久慈川増水により既設橋であるデッキガーダー7連すべてが河川内に落下し、下部工も複数流出した。このため橋梁全体を全面的に復旧することとなった。

本稿では袋田・常陸大子間第6久慈川橋りょう復旧工事のうち、新設トラス橋の架設工事について報告する。

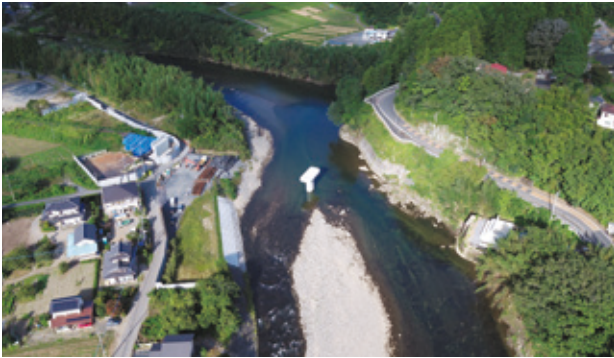
写真-1 築島設置前

工程短縮の観点からクレーンベント工法を選定した。常設作業ヤードは非常に少ないことから、河川協議を行い築島を設置した。また非出水期における増水も考えられるため流水部にはシートパイルを設置し、ベント基礎は杭構造とした。

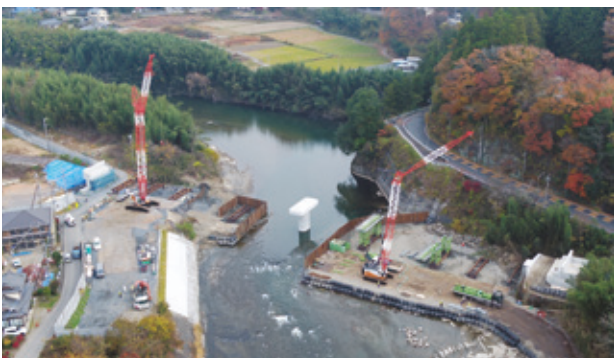
写真-3 クレーン設置状況

右岸：120t吊クローラクレーン

左岸：90t吊クローラクレーン

機種を選定は地形的条件と最大つり上げ重量により行った。

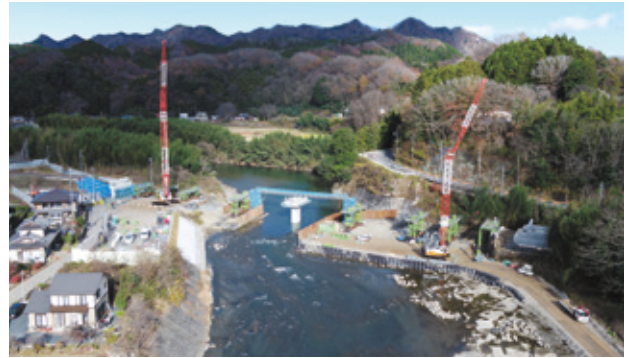
写真-4 渡り通路

各橋台および橋脚へのアクセスのため昇降設備を設置した。河川流水部にある橋脚には、大支間にも適応可能な渡り通路を設置した。

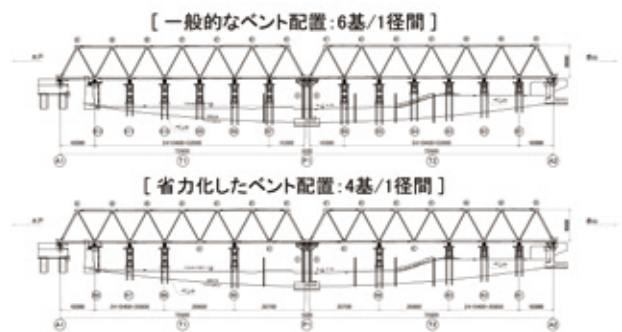
図-3 ベント基数の省略

また工程短縮と地形的条件を考慮し、ベント基数を省略し1スパンあたり4基設置とした。

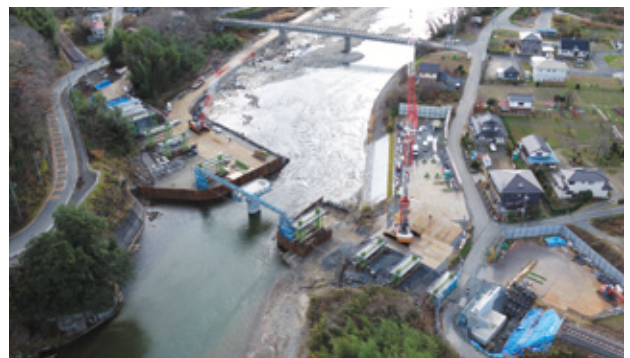
写真-5 ベント組立状況

桁架設に先立ちベント設備を設置した。基礎構造は異常時の増水を考慮し杭基礎構造とした。

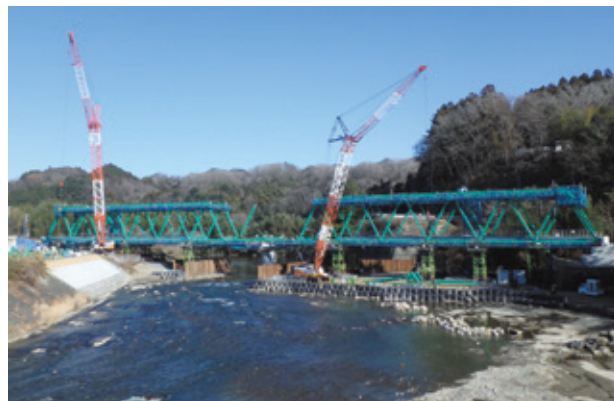
写真-11 架設状況

第3回の桁架設も第2回同様張り出し架設で施工した。最終部材は落とし込み部材であるため、落とし込みスペースがないと架設できない。これは事前にフレーム解析を行いB5～P1間（B4～P1間）のたわみによる遊間減少量とB5（B4）高さ調整による遊間拡幅量を確認し、それを現地で再現することにより無事閉合することができた。

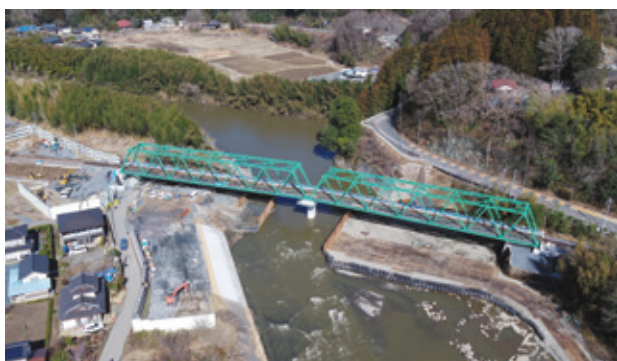
写真-12 桁架設完了

本工事は非出水期期間である11/中～2/末の約4か月間の超短期工程でさらに冬季で作業環境の非常に悪い中での架設工事であった。工程短縮のために河川協議を伴う工法選定や右岸・左岸同時施工で約半月工程を短縮することができ、無事3/27の鉄道開通を迎えることができた。
